腾冲县团田乡曼岐村花石崖采石场（基建期）

水土保持设施验收报告

腾冲市金岭石业有限责任公司

二〇一九年一月

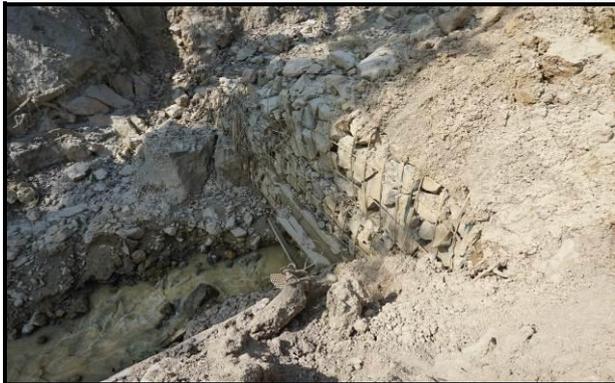
钢筋石笼挡墙

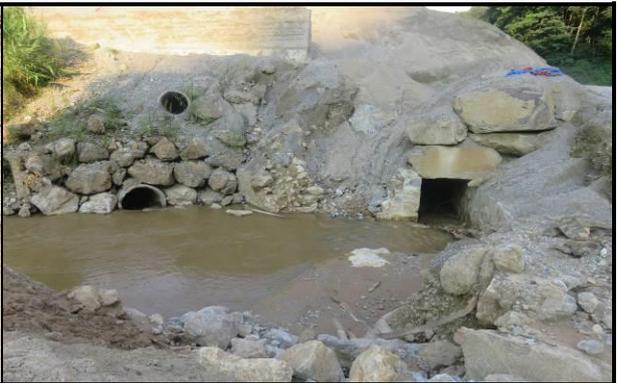
DN400 的涵管

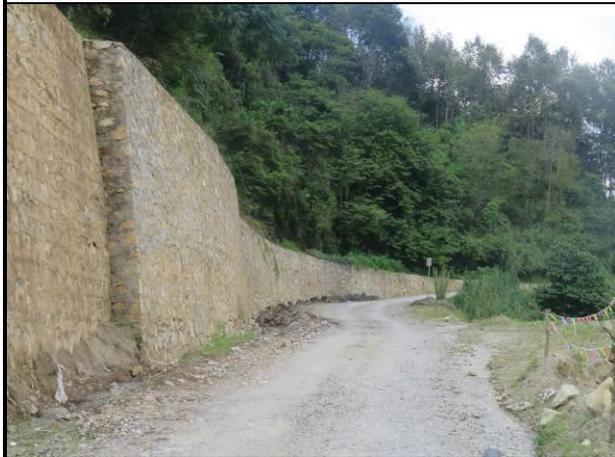
浆砌石挡墙

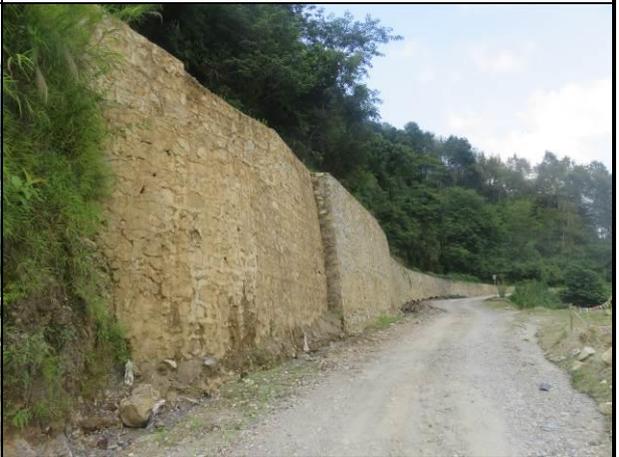
浆砌石挡墙

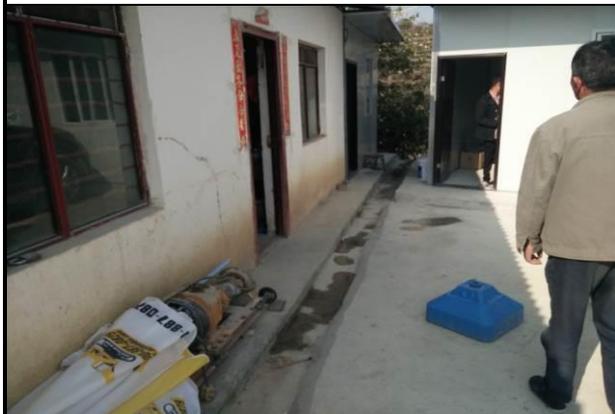
混凝土排水沟

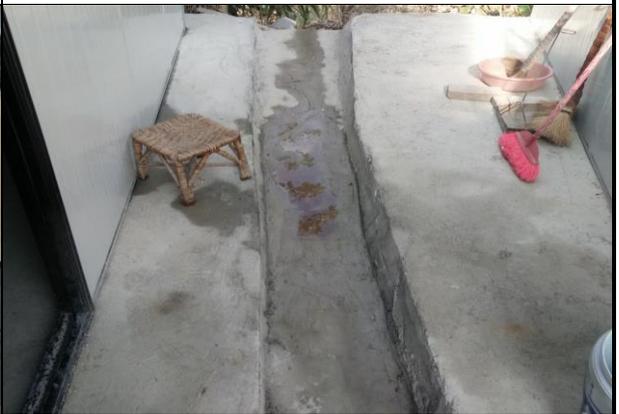
混凝土排水沟

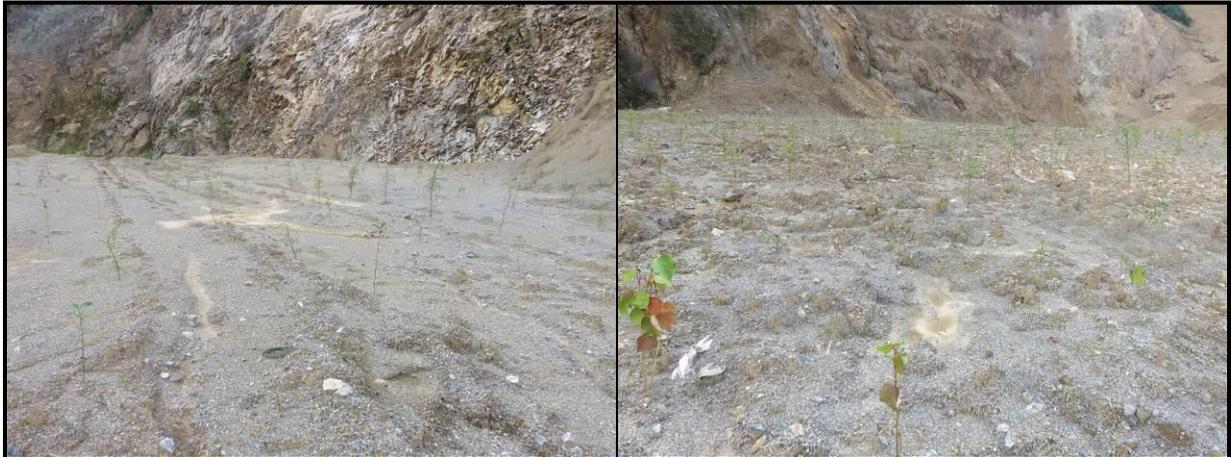
露天采场植被恢复

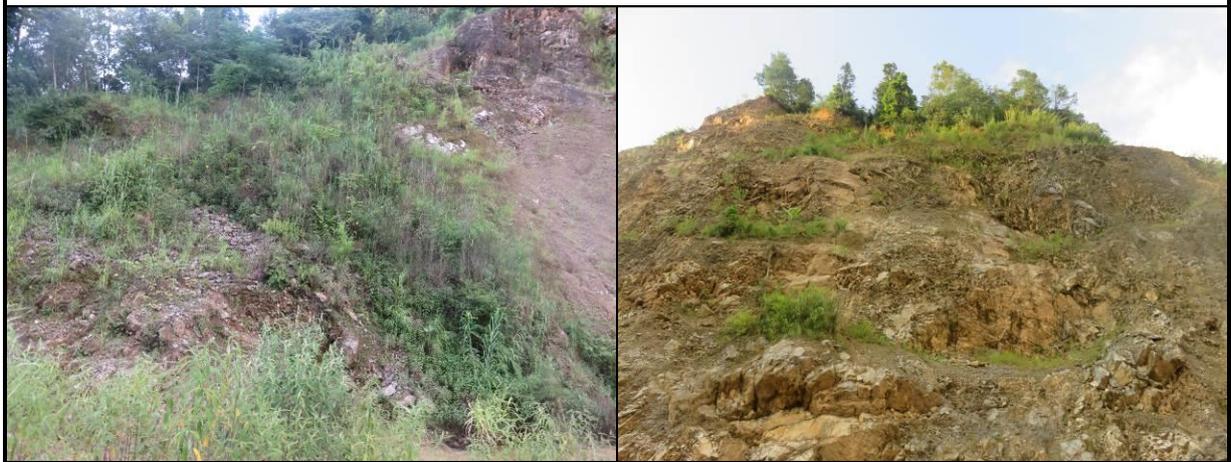
露天采场植被恢复

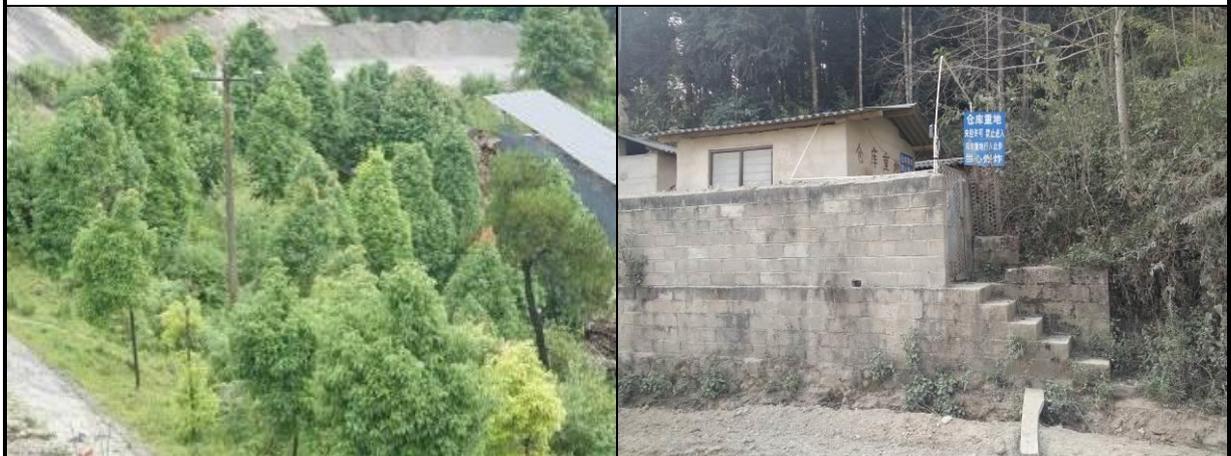
办公生活区种植风景树

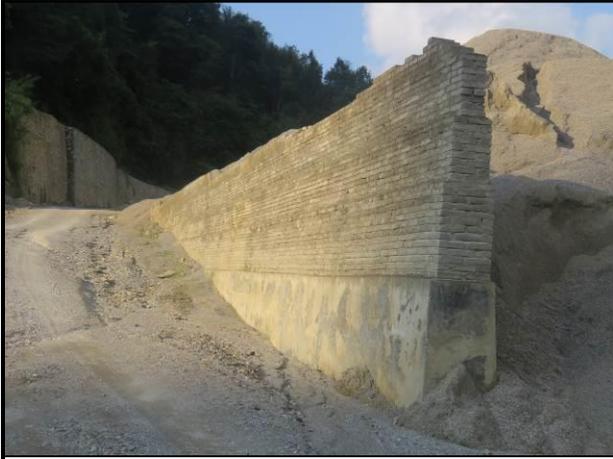
堆沙区的拦挡

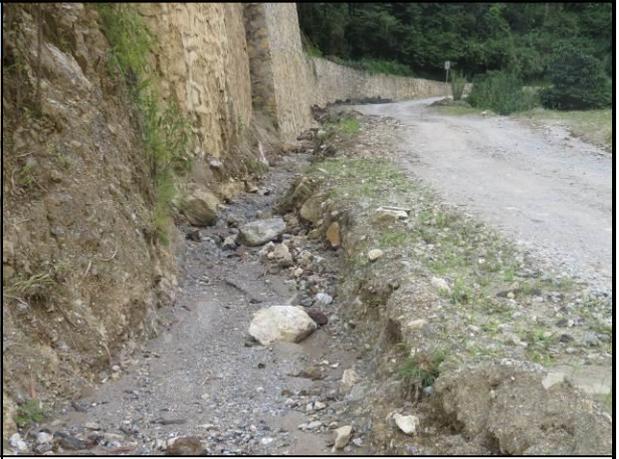
进场道路土质排水沟

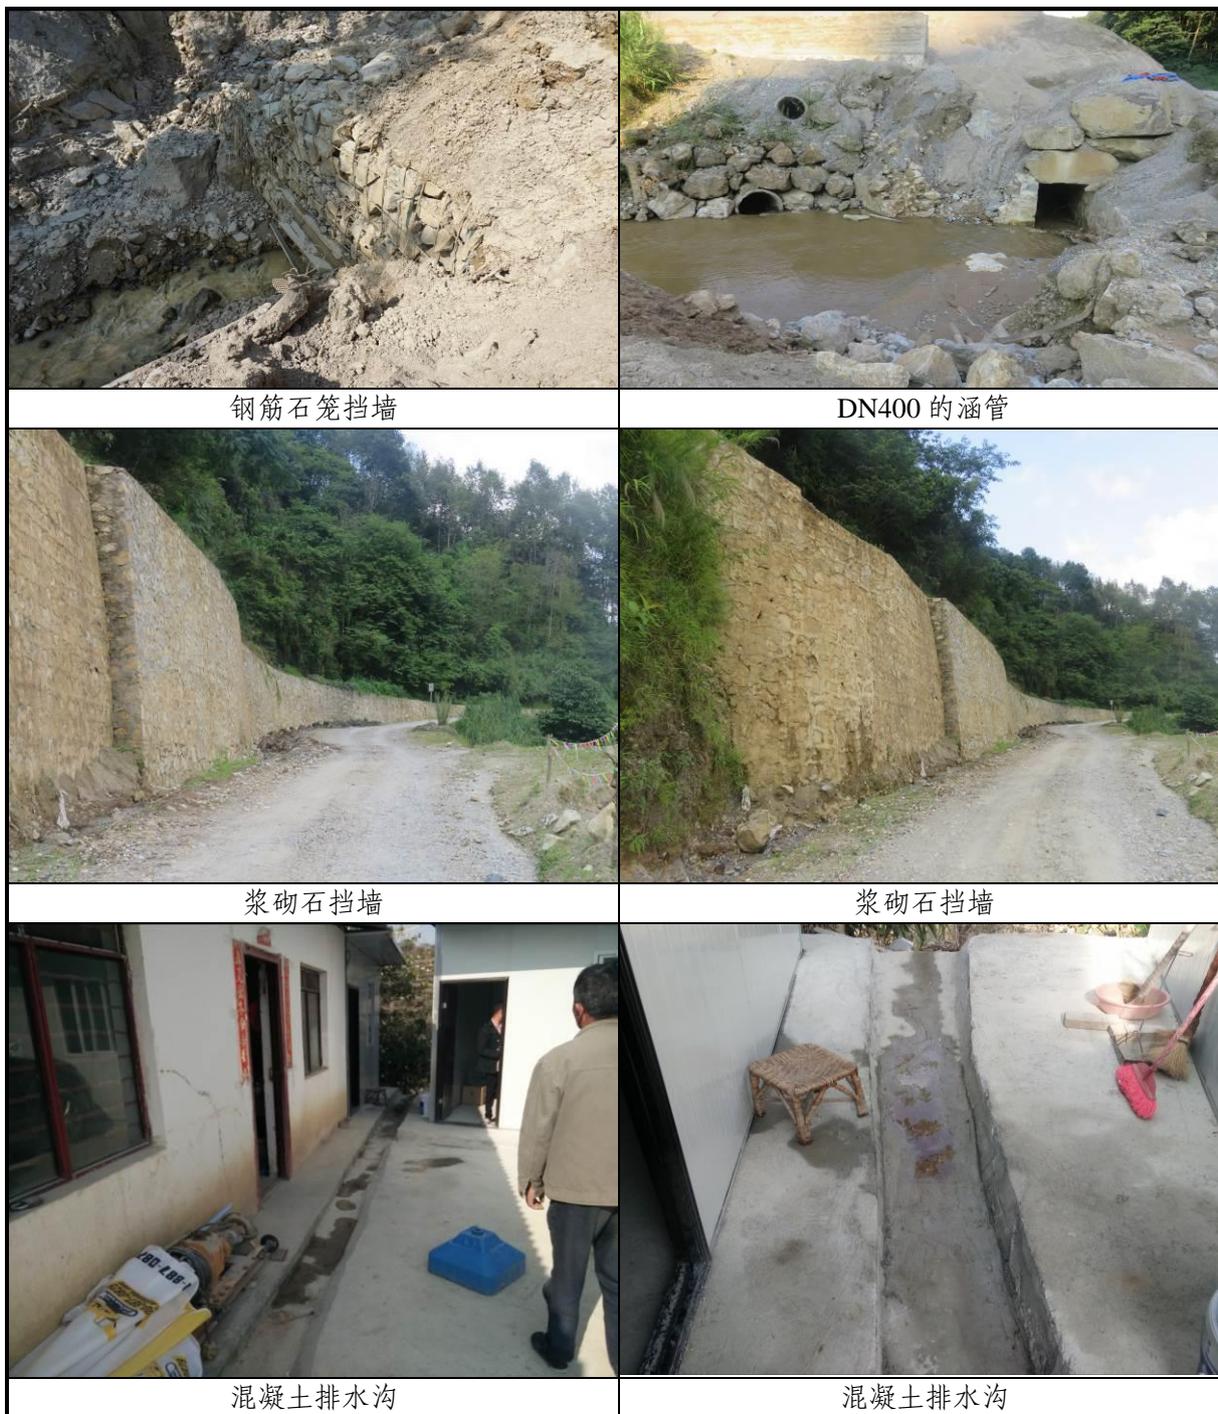
钢筋石笼挡墙

DN400 的涵管

浆砌石挡墙

混凝土排水沟

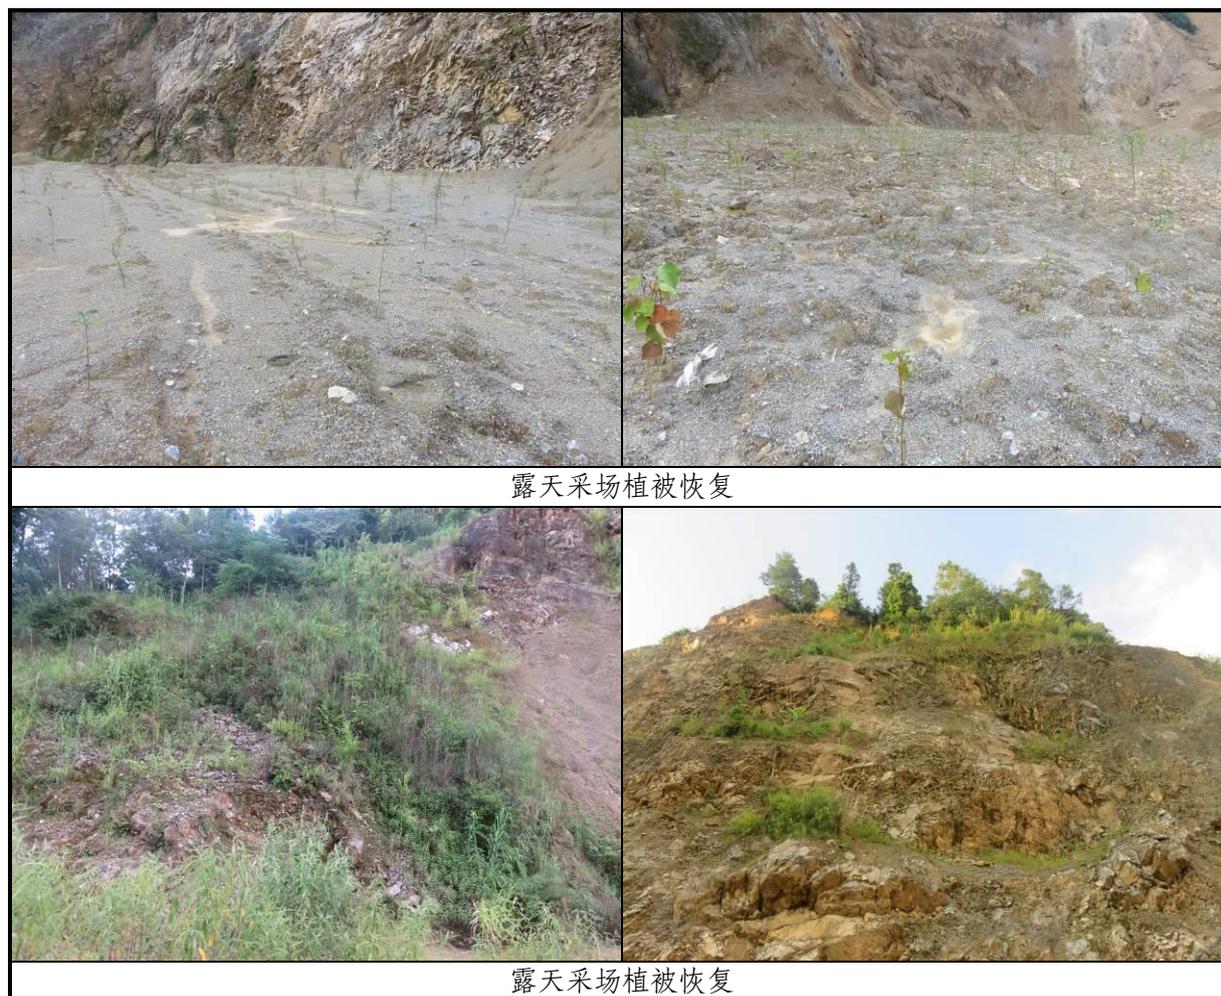
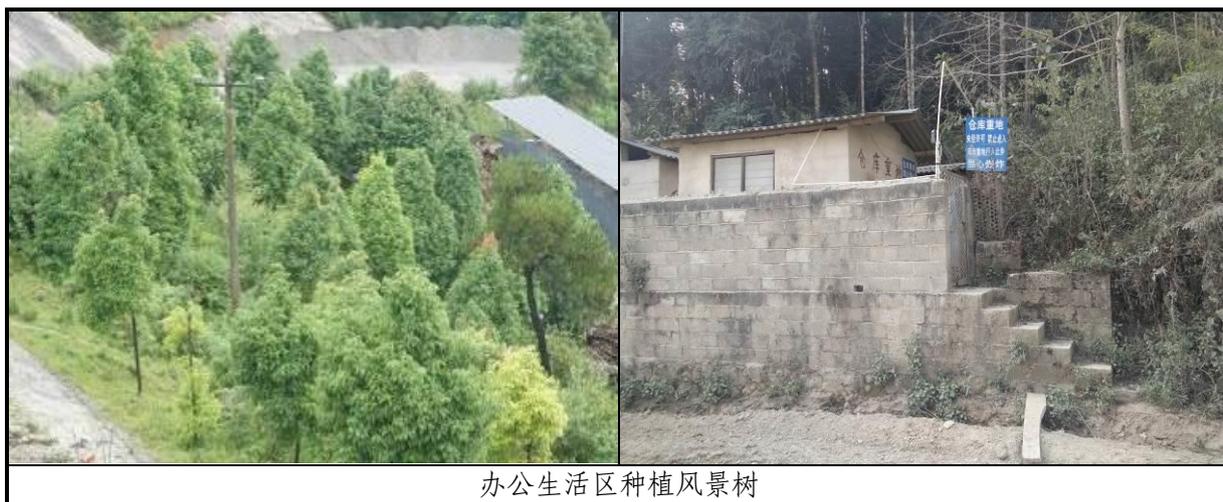
办公生活区种植风景树

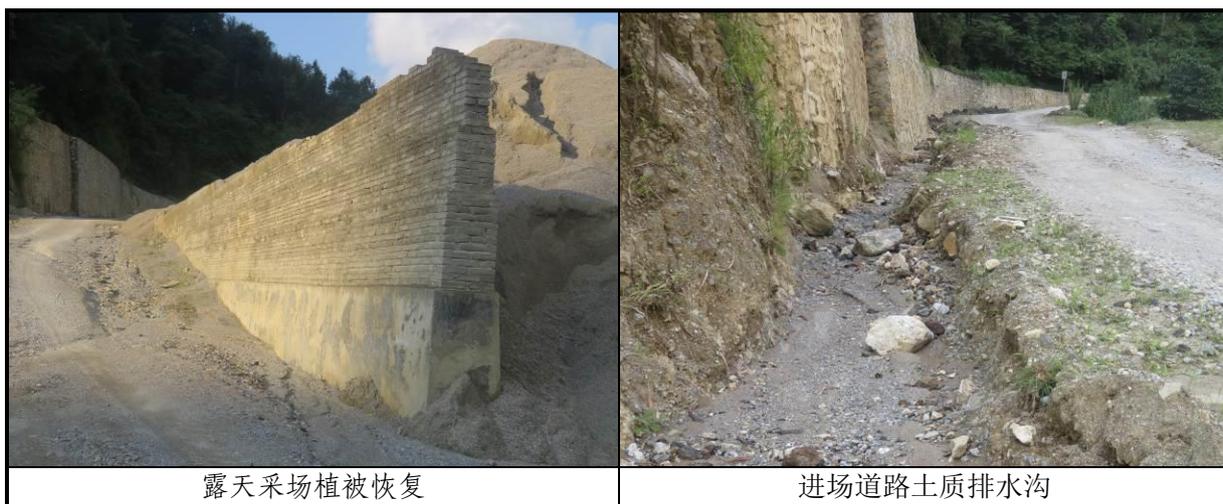
露天采场植被恢复

进场道路土质排水沟
