虎跳峡景区公路改造工程

# 水土保持设施验收报告

编制单位：昆明龙慧工程设计咨询有限公司

2018 年 10 月

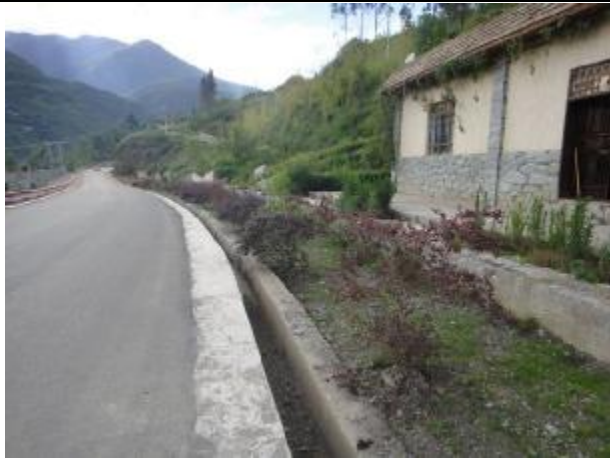
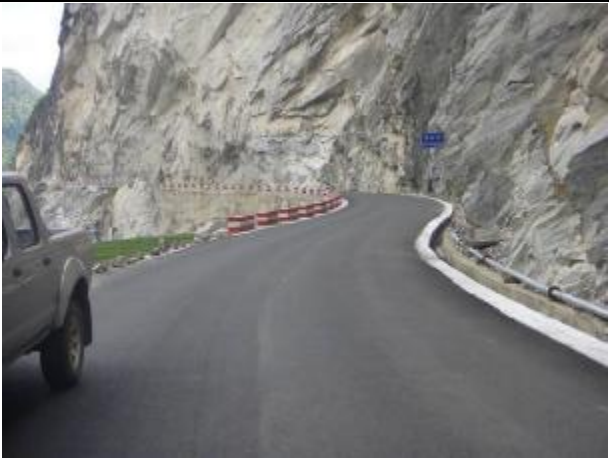
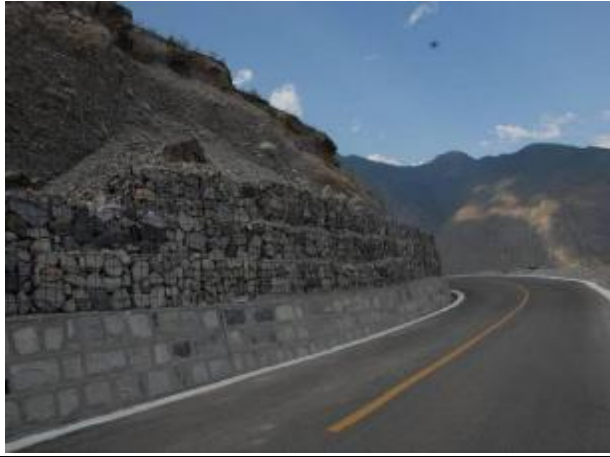
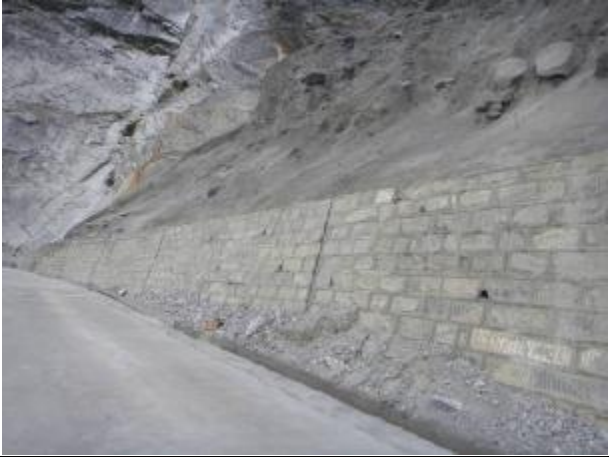
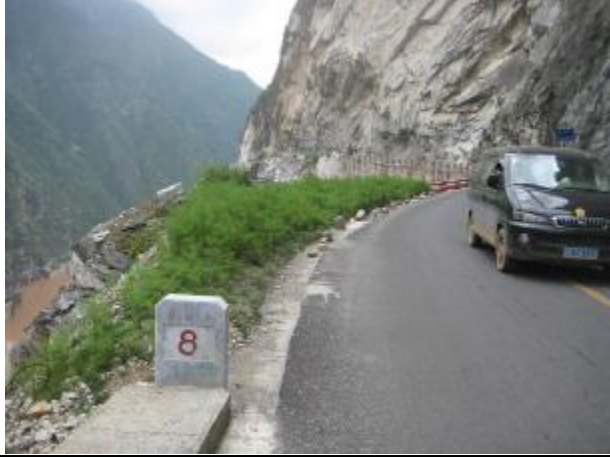
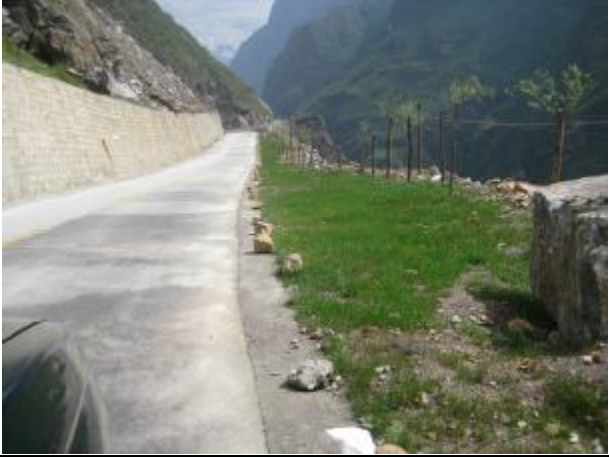
| 水土流失现状典型照片 | |

目前该工程处于试运行期，道路实施了边坡防护、防洪排水和植被建设等水土保持措施；部分边坡存在滑塌的现象，项目分区整体土壤侵蚀强度为微度。

| 水土流失现状典型照片 | |
|---|---|
| 区域水土流失情况综合评价 | 工程永久占地区目前建设已经全部完工，进入植被恢复期，开挖产生的防护，边坡外围实施完成完善的截排水体系，沿线挖方和填方边坡、两侧绿化、挡护、喷锚已经实施，通过验收组现场踏勘，各项工程措施运行状况良好，实施植物措施成活率满足要求，区域土壤侵蚀强度现状判读为微度。 |

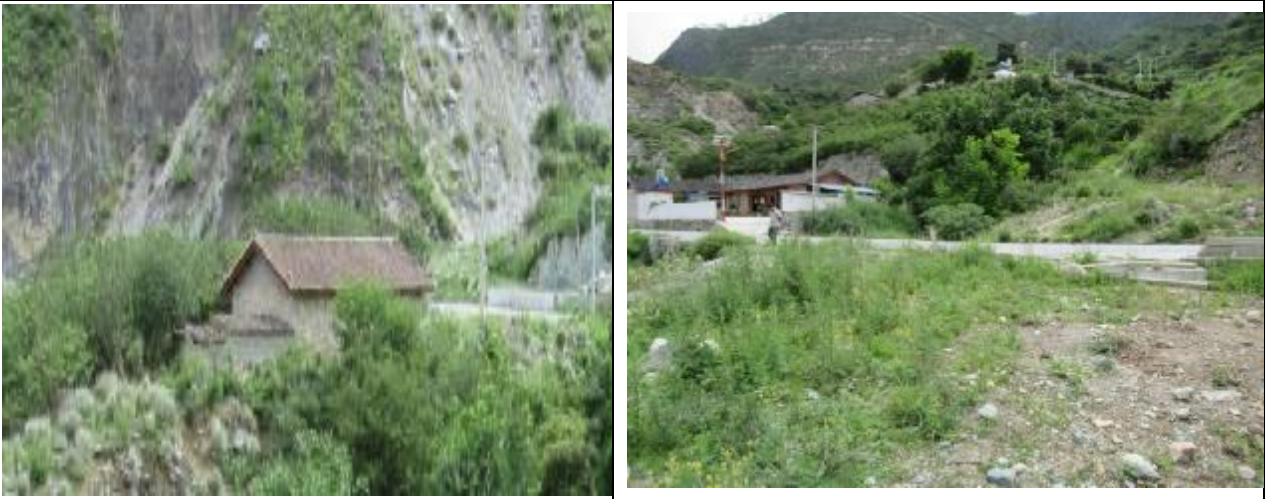
临时施工场地施工结束后实施平整后交还当地村民，目前有建构筑物和植被覆盖，土壤侵蚀强度为微度

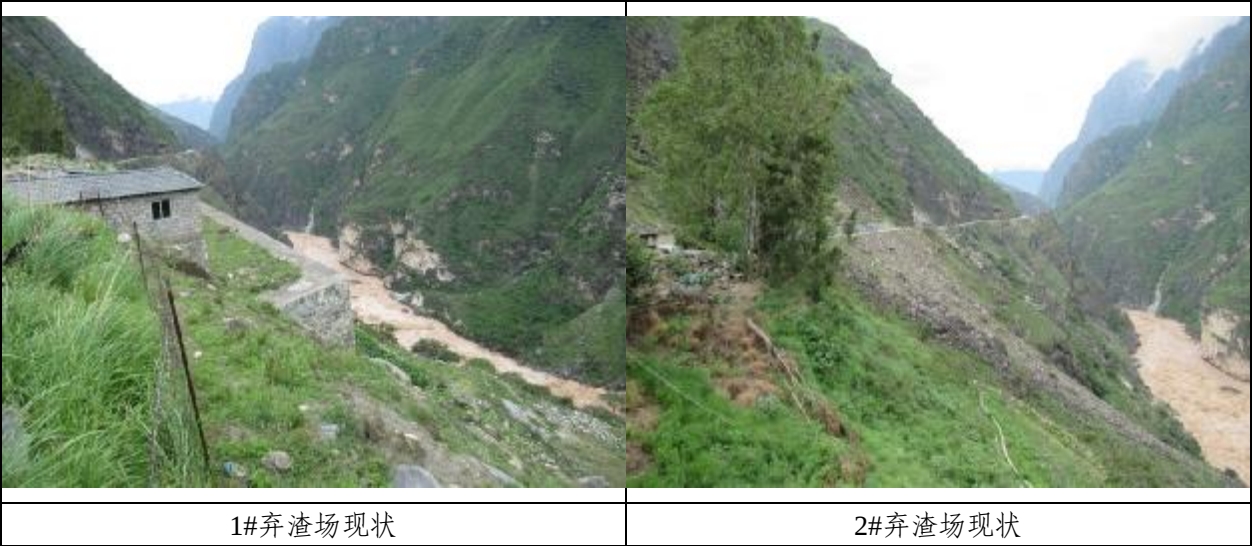
经查阅监理、监测资料，结合验收组现场踏勘，目前 3 个弃渣场均已实施了拦挡措施、渣体平台和坡面实施了撒草绿化，水土流失强度判定为轻度。
