云峰山居项目

水土保持设施验收报告

昆明伽略工程勘察设计有限公司

二〇一九年五月

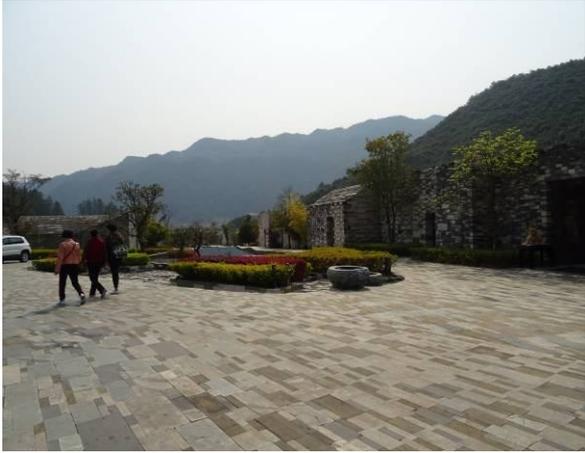
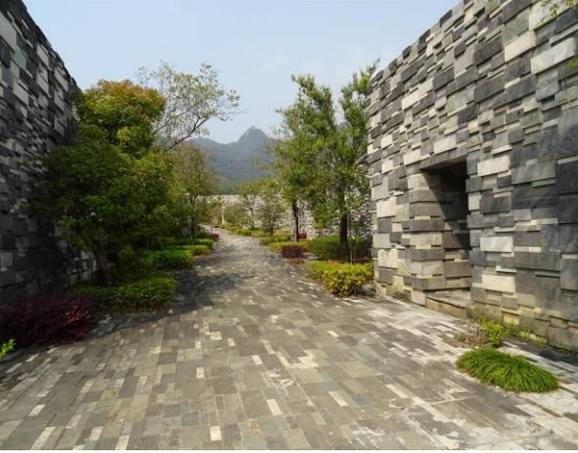
<p style="text-align: center;">养生酒店区 (2019.3)</p>	<p style="text-align: center;">养生酒店区 (2019.3)</p>

养生酒店区实施酒店 414 栋，整体布局以 9m 主要道路为界分为南区酒店以及北区酒店两部分，包括建筑物区、道路及广场区、绿化用地区。南区酒店有 VLA、VLB、VLD、VLF、SVLA、SVLB 六种户型，有 364 栋，均为一层建筑；北区酒店有 VLA、VLB、VLA、VLB、VLS 五种户型，有 50 栋，均为一层建筑；酒店之间有道路连接，主干道宽 6m，次干道宽 4m，为砼沥青路面。建筑物与建筑物之间有硬化广场，面积较小，建筑群周围、中间在可绿化区域内布置了景观绿化。

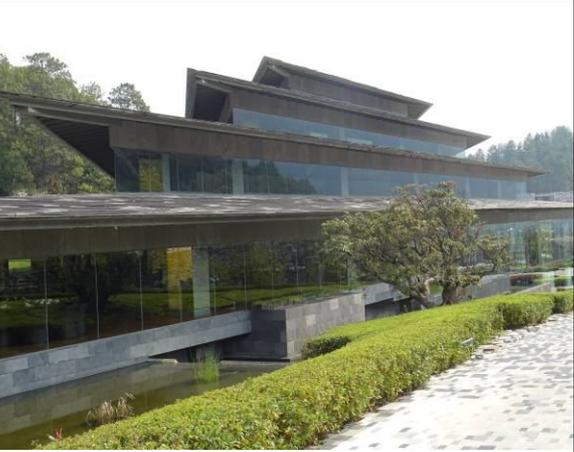
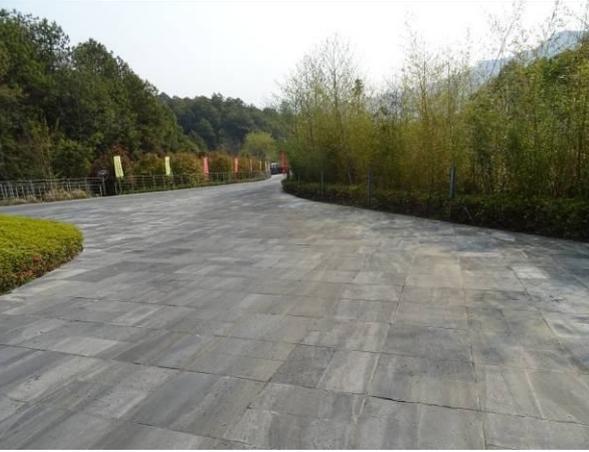
<p style="text-align: center;">后勤管理区 (2019.3)</p>	<p style="text-align: center;">后勤管理区 (2019.3)</p>

后勤管理区包括休闲服务、休闲娱乐、会所、办公楼、天文台、山顶茶室六部分，按场地使用功能分为建筑物区、道路及广场区、绿化用地区。山顶茶室、天文台为 1 层建筑，其余均为 3 层建筑；各场地均有有道路连接，主干道宽 6m，次干道宽 3m，为砼沥青路面。建筑物与建筑物之间有硬化广场，在建筑物周边可绿化区域内布置了景观绿化。

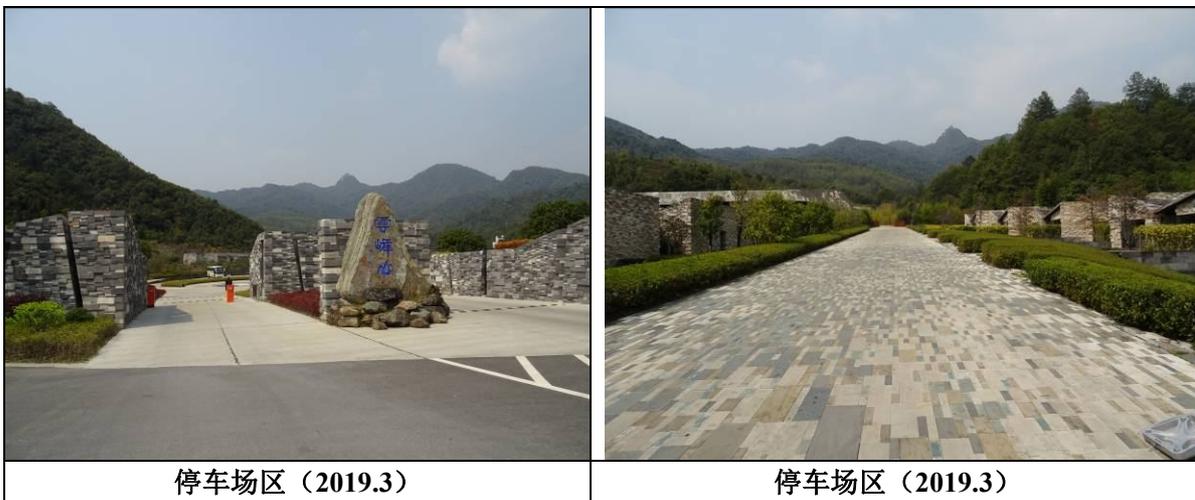
停车场区位于场地东部，包括环场道路、场地硬化、生态停车位、管理房、绿化用地五部分。

环场道路：环绕停车场布置，道路长 350m，道路宽 8m，为砼沥青路面，道路侧布置有排水管网。

场地硬化：该区主要是停车场地通道硬化区域，为砼硬化路面，砼浇筑厚 30cm。

生态停车位：为砼空心砖植草停车位，停车位有 492 个，该类型停车位具有保

水、保土功能，现阶段，一般建设项目停车场都采用生态停车位。

管理房及绿化用地：位于停车场西侧，场地内布置有 400m² 管理房和厕所，周边根据绿化需要布置了景观绿化措施。

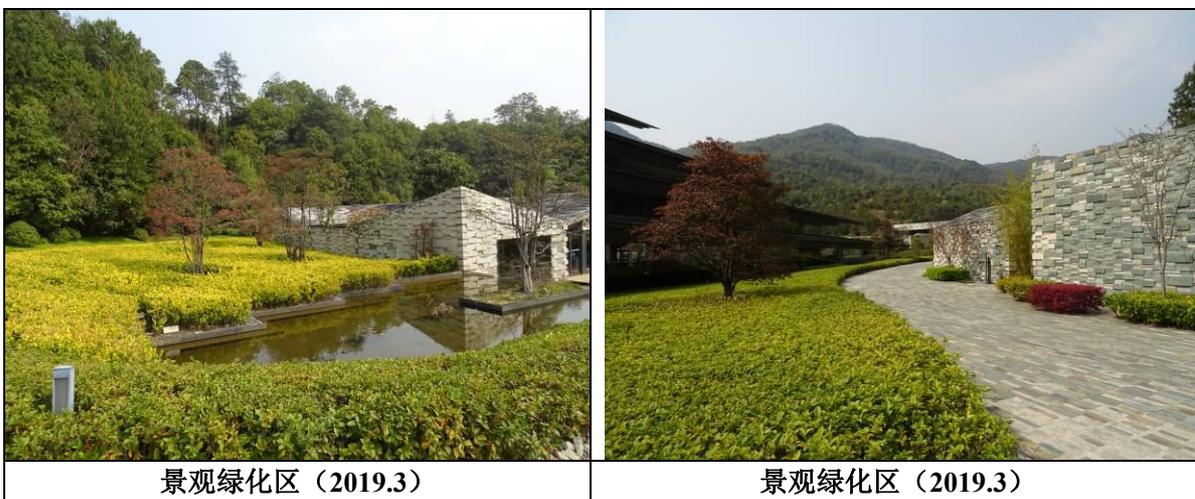
主要布置在场地西侧和主入口至办公楼之间空地，项目开发结合自然山林、田园风光的生态环境，以道教文化为载体，充分发挥利用景区所具有的空气资源、气候资源、山林资源、水资源、养生民俗资源、养生文化资源的优势，倡导生态旅游和休闲养生的主题。绿化工程包括“线状”绿化及“点式”绿化两大部分。“线状”绿化主要沿道路两侧布置，道路两侧选择乔木、灌木及草坪配置。同时在建筑物周边空地范围内布置了以灌木、草坪为主的绿化景观。乔木有马樱花、百花杜鹃、黄连木、香叶树、酸枝木、八角树、枫树、石榴、玉兰、紫薇、四季桂、厚皮香、小金桂、红枫、墨水树、清香木、勾骨、杨梅、大叶女贞、黄连木、滇朴、红叶石楠、枇杷、小金竹、红花檵木球、红叶石楠球、叶子花球等。

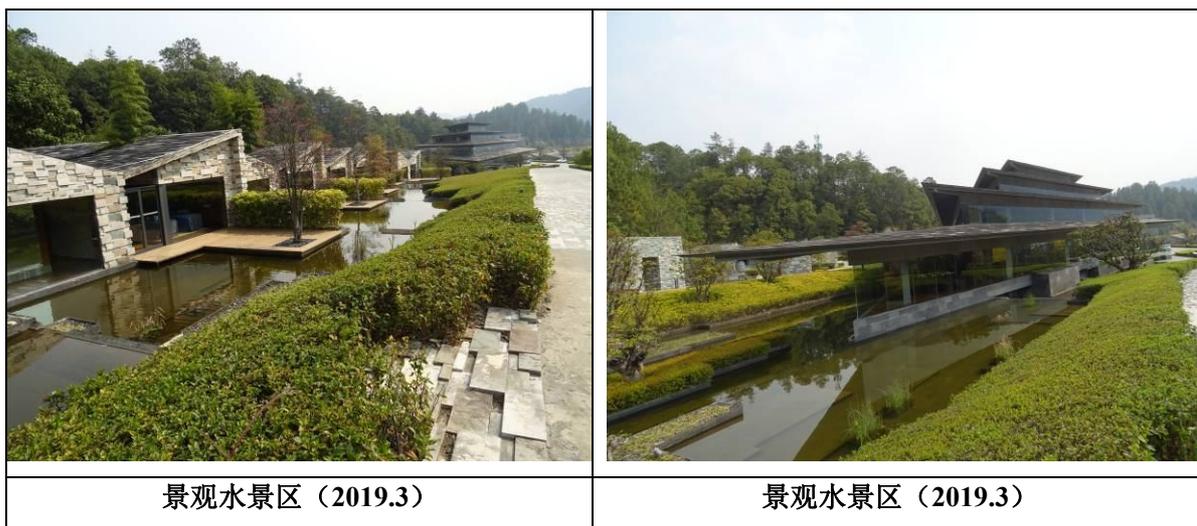
景观水景区从场地中部自西向东布置，同时也作为整个场地雨水排水系统，水景区呈“线”状布置，长 675m。

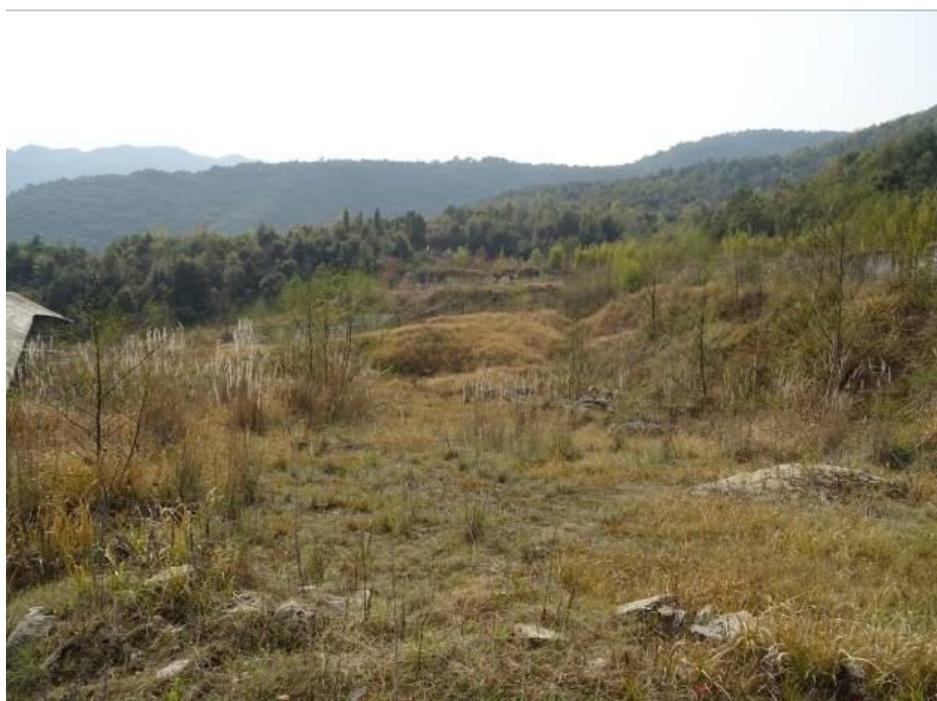
未扰动区（植被保护区）现状

未扰动区域包括原有山体植被保护区，在征地范围内，项目区北部山腰中上部植被较好，山体植被保护区域面积为 1.68hm²。在建设过程中，不对该区域进行扰动。
