云峰山居项目

# 水土保持监测总结报告

监测单位：昆明龙慧工程设计咨询有限公司

二〇一九年五月

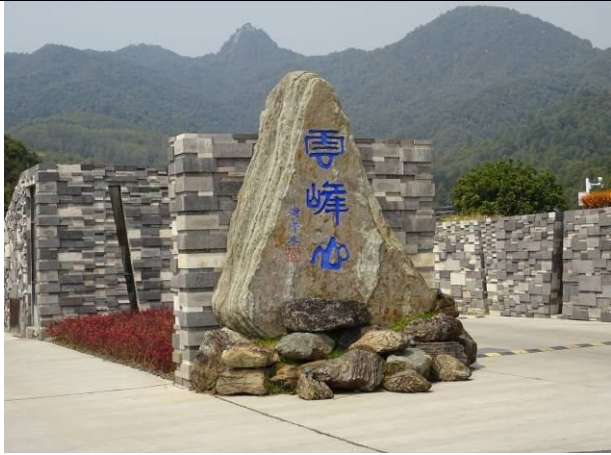
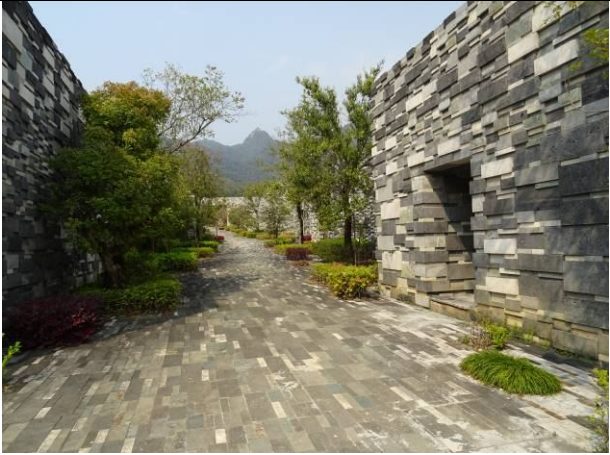
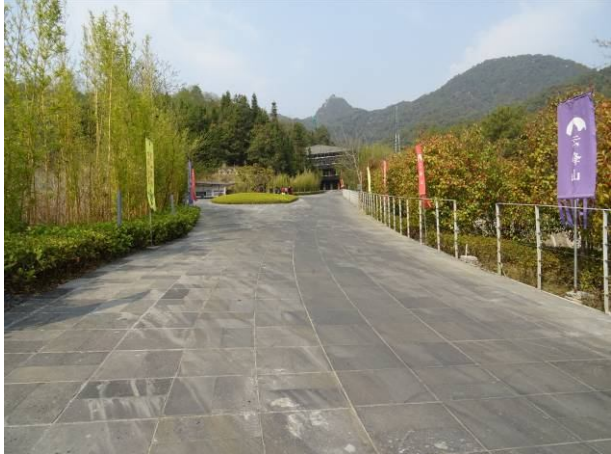
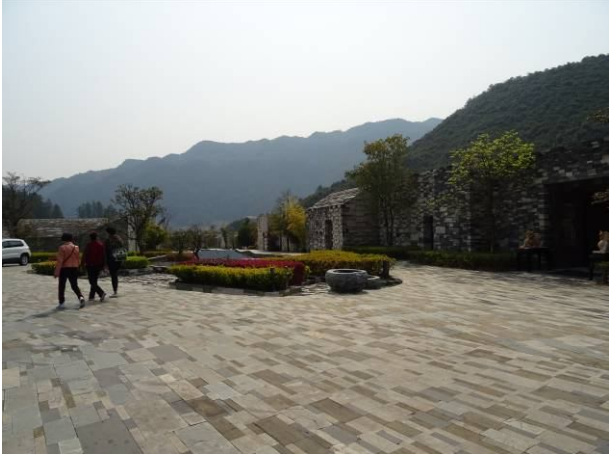
| 项目区现状情况 | |
|---|---|
| 水土流失现状分析：现阶段地表已被建构筑物覆盖，路面全部进行硬化，区域进行园林式绿化，绿化效果明显，水土流失强度属微度。 | |

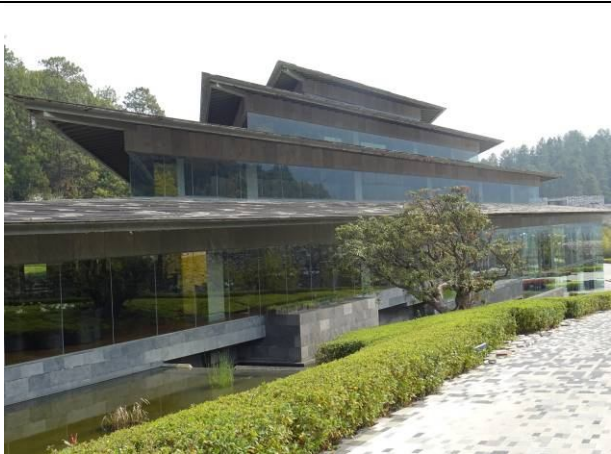
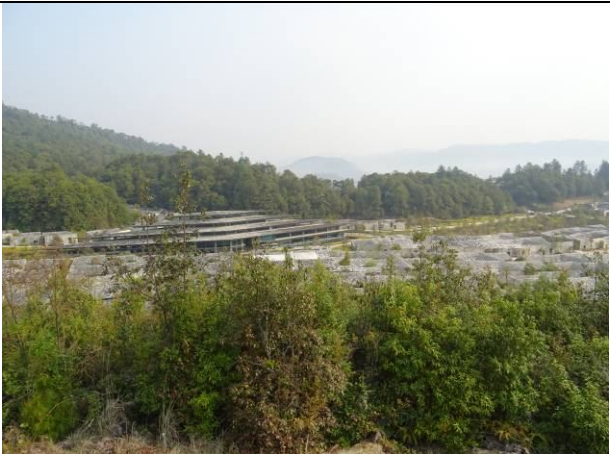
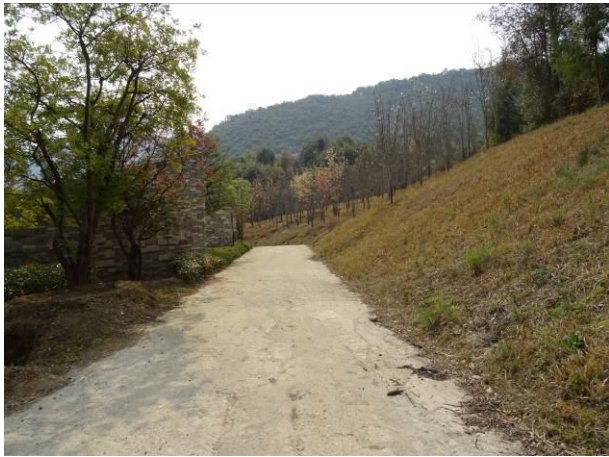
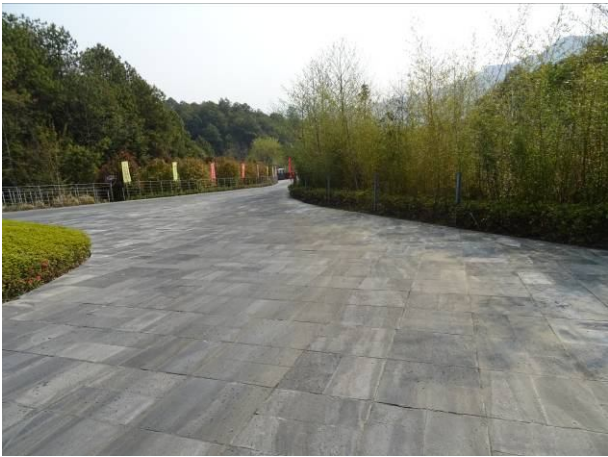
| 项目区现状情况 | |
|---|---|
| 水土流失现状分析：现阶段地表已被建构筑物覆盖，路面全部进行硬化，区域进行园林式绿化，绿化效果明显，水土流失强度属微度。 | |

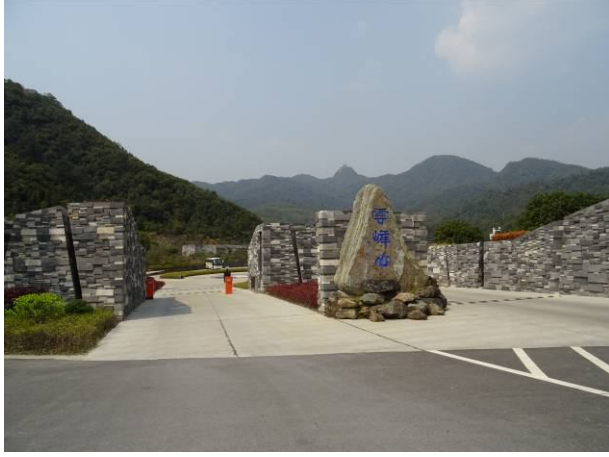
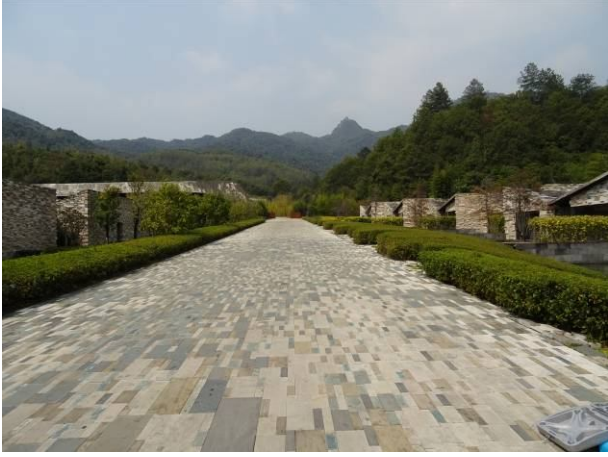
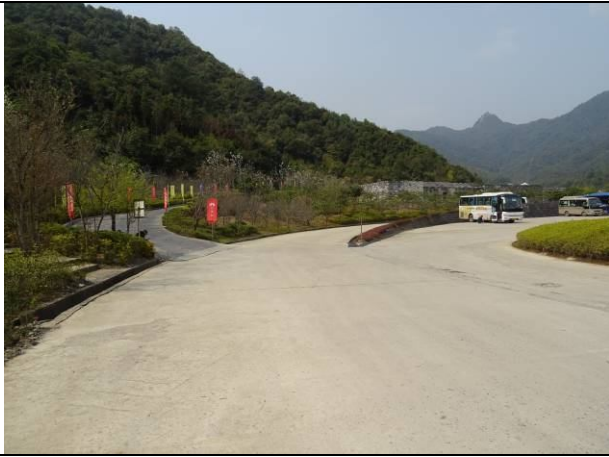
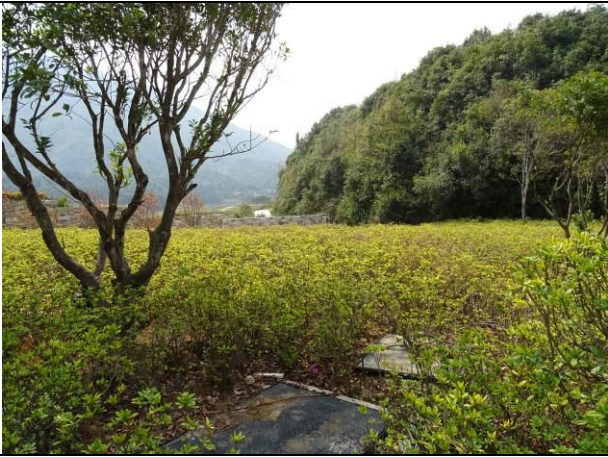
| 项目区现状情况 | |
|---|---|
| 水土流失现状分析：现阶段地表已被建构筑物覆盖，路面全部进行硬化，区域进行园林式绿化，绿化效果明显，水土流失强度属微度。 | |

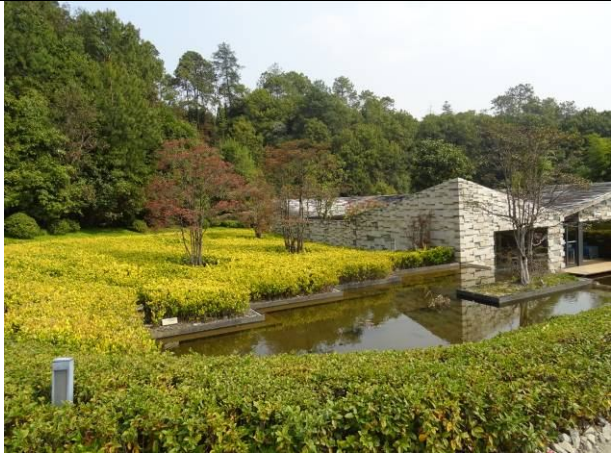
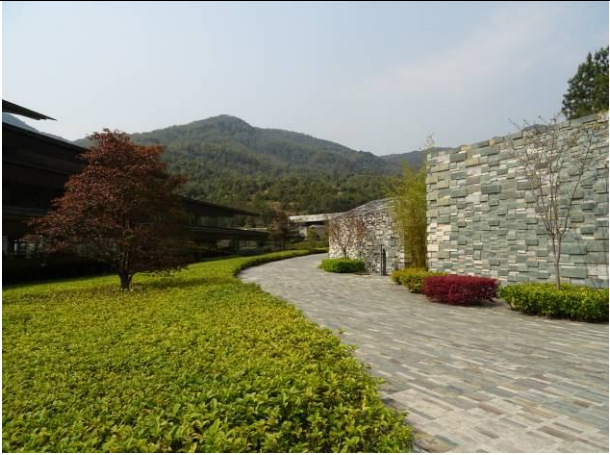
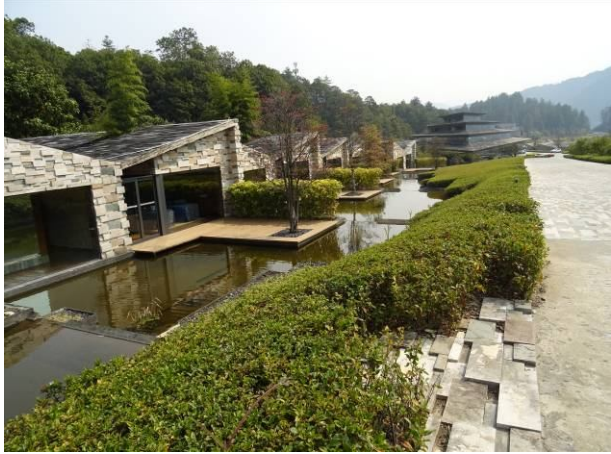
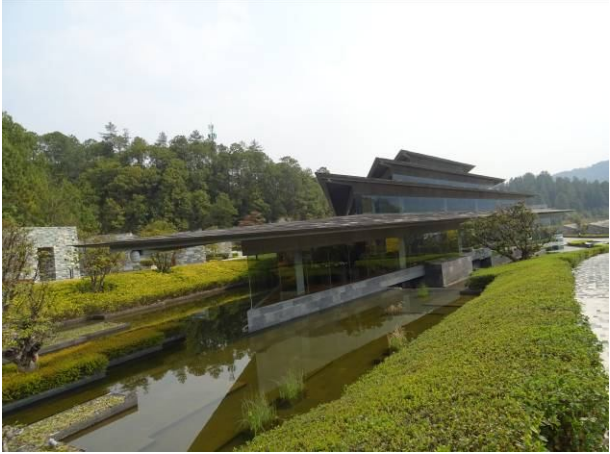
| 项目区现状情况 | |
|---|---|
| 水土流失现状分析：区域进行园林式绿化，绿化效果明显，水土流失强度属微度。 | |

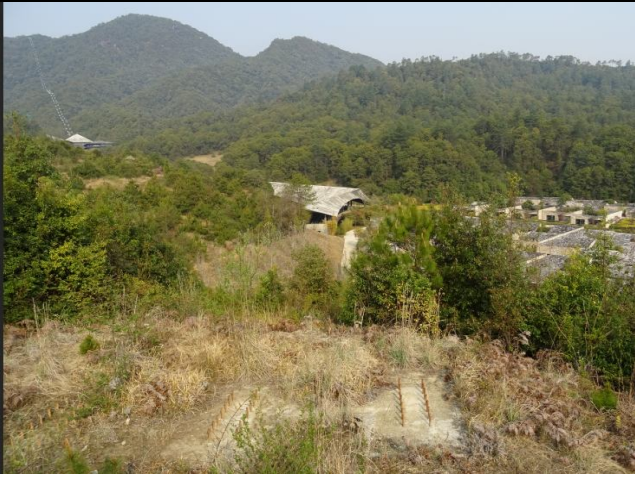
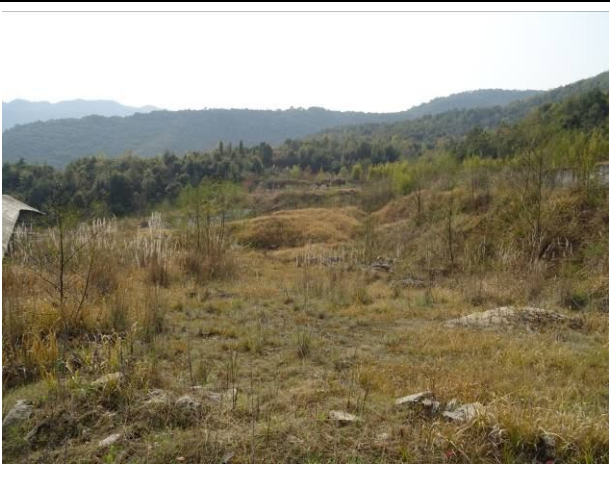
| 项目区现状情况 | |
|---|---|
| 未扰动区（植被保护区）（2019.3） | 未扰动区（植被保护区）（2019.3） |

| 项目区现状情况 | |
|---|---|
| 水土流失现状分析：工程建设期间不进行扰动，原生占地类型为林地及草地，水土流失强度属微度。 | |

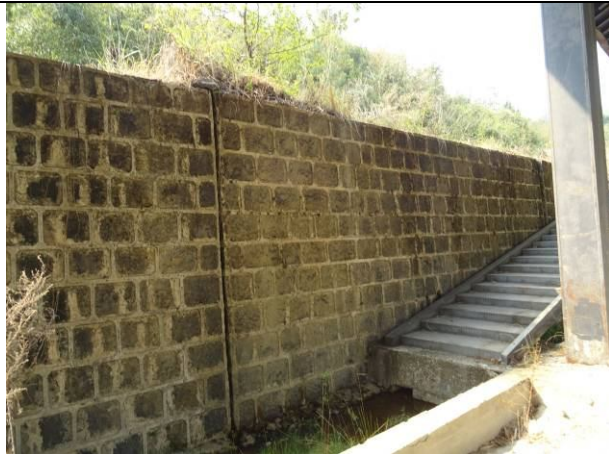
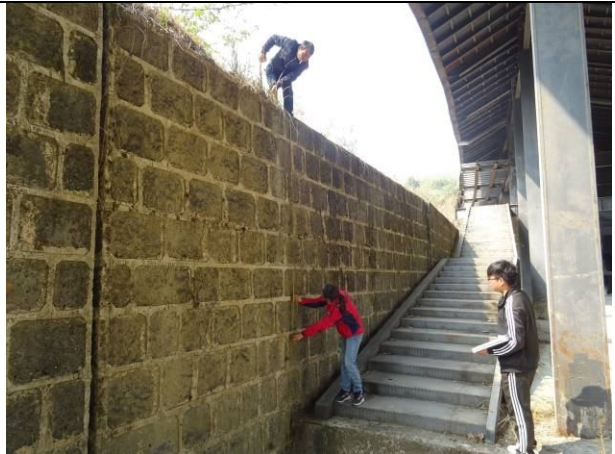
| <p>浆砌石挡墙（2019.3）</p> | <p>浆砌石挡墙（2019.3）</p> |

斜坡防护工程中本项目实施挡墙无断裂、沉降，无破损，运行良好。

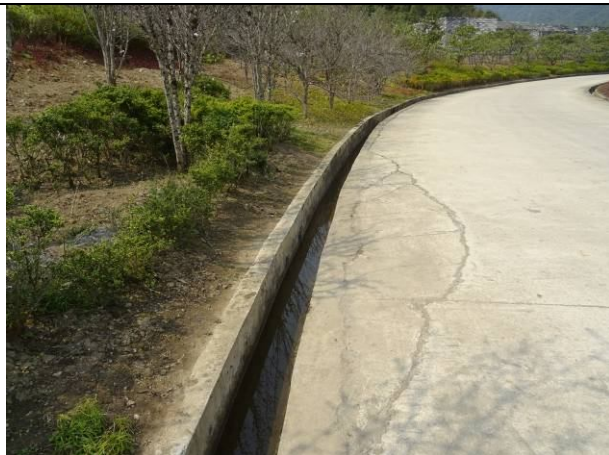
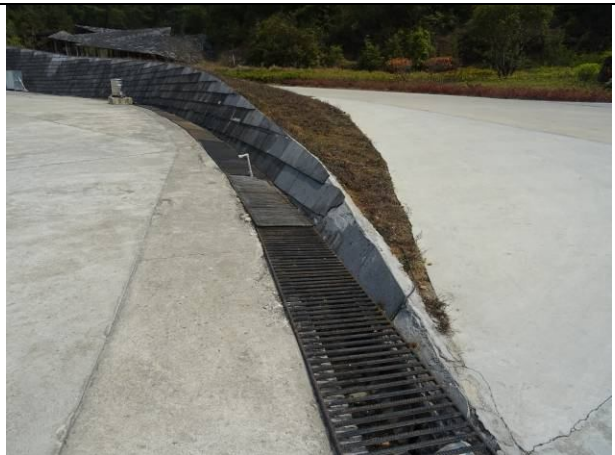
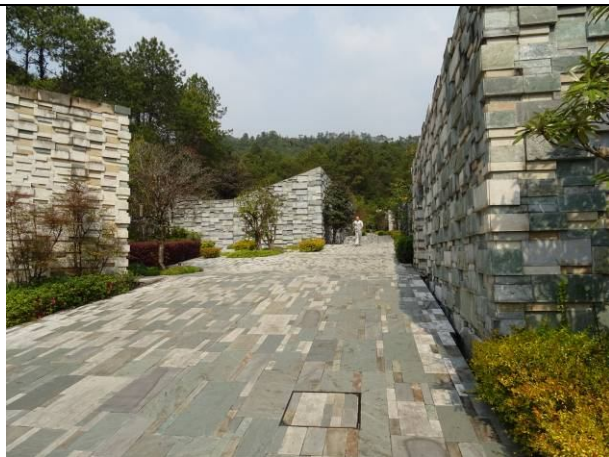
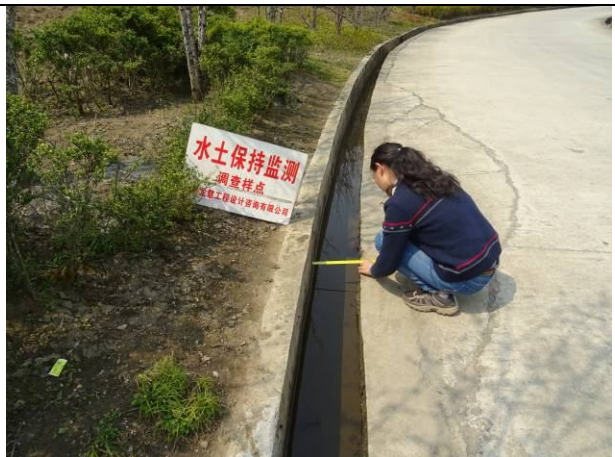
| <p>排水沟（2019.3）</p> | <p>排水沟（2019.3）</p> |

防洪排导工程实施的排洪导流设施与雨污水管网形成完整的排水系统，运行良好，沟内无淤积，无破损毁坏，排水顺畅，正确引导水流，能有效地防止径流对地表的冲刷，保持水土的效果明显。后期运行管理中需重点巡察排洪导流设施是否出现淤积、破损，如有淤积应及时进行疏通，如有破损应及时进行维修。
