马龙县兴达畜牧科技有限公司生猪标准化养殖场新建项目

# 水土保持设施验收报告

编制单位：昆明龙慧工程设计咨询有限公司

二零一九年六月

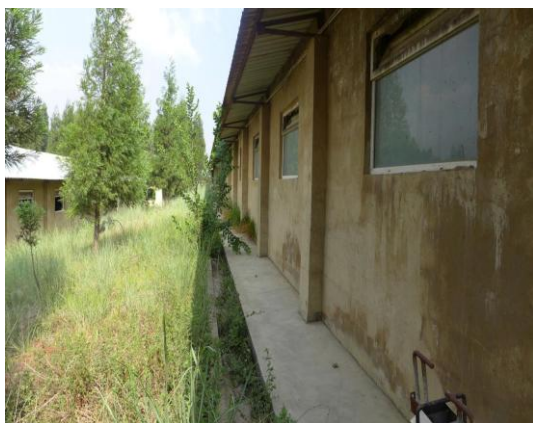
绿化及砖砌排水沟

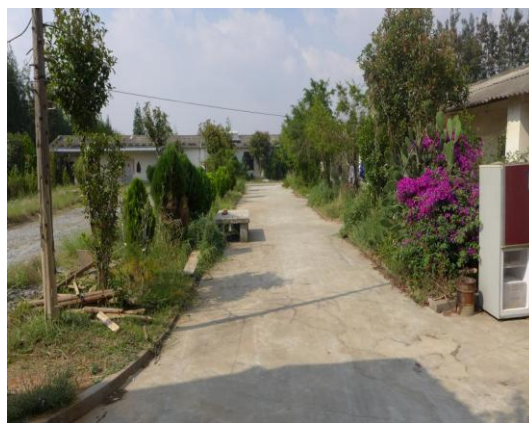
道路硬化及绿化

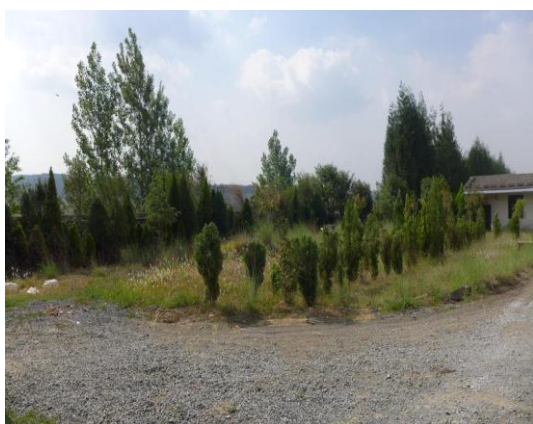
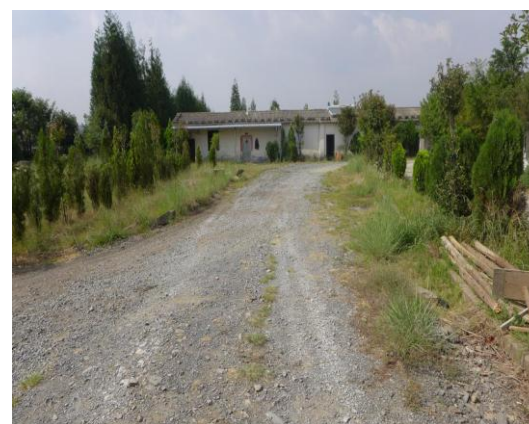
绿化及道路碎石铺垫
