国道 G227 线张掖至孟连公路

双柏至新平（水塘）段二级公路工程（K0+000~K47+120 段）

水土保持设施验收报告

2019 年 12 月

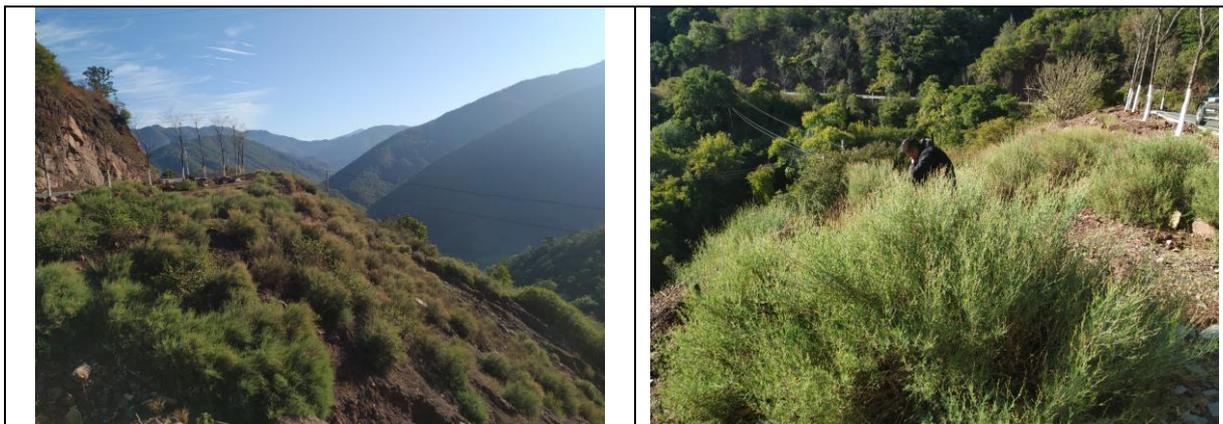
2 号弃渣场（K23+047 左侧，原设计 13#弃渣场）

目前渣场下游有浆砌石挡墙防护，挡墙未发现形变、裂缝、破损，渣体已进行植被恢复，但K23+047弃渣场堆渣体边坡较陡，植被恢复较差，通过现场提出整改建议，施工单位已堆渣体进行整形处理，在植被恢复期已进行补植补种和绿化提升。根据最终巡视结果，未发现渣体开裂和变形，实现了渣场长期稳定运行。

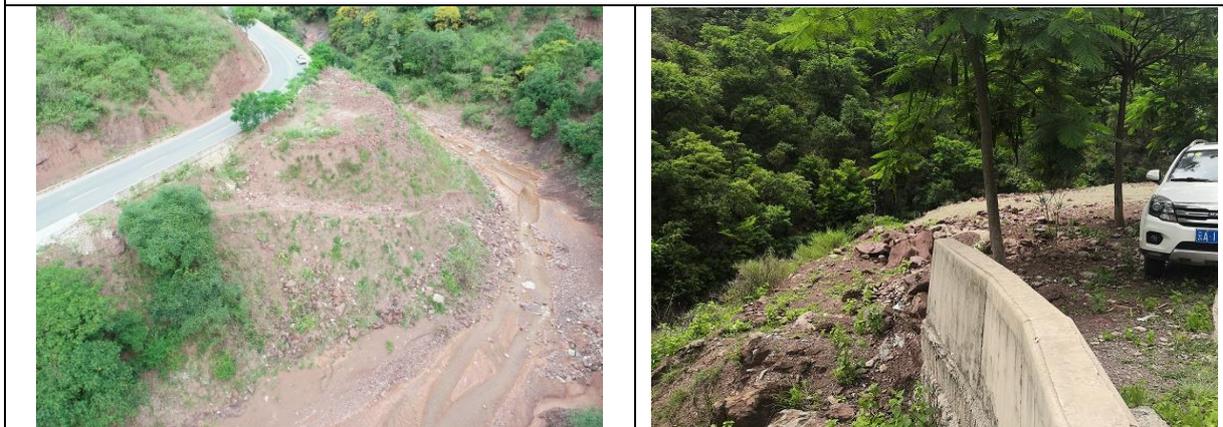
3 号弃渣场（K33+527 左侧，新增弃渣场）

3#弃渣场位于道路 K33+527 左侧，为新增弃渣场。堆渣容量及面积较小。目前已实施植被恢复措施。
