纳帕海落水洞泄水清淤（水患治理）工程

# 水土保持设施验收报告

建设单位：纳帕海省级自然保护区管护局

编制单位：昆明伽略工程勘察设计院有限公司

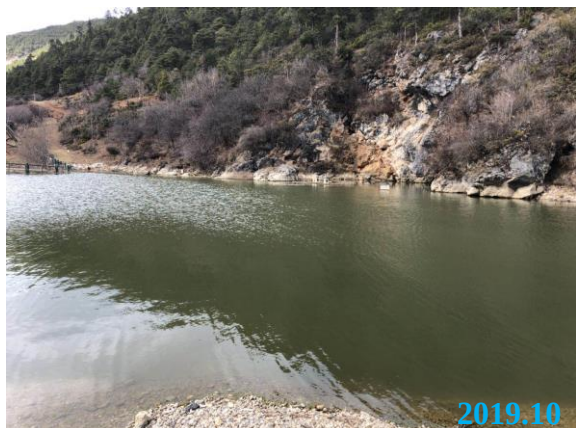
1#原有落水洞清淤完成现状

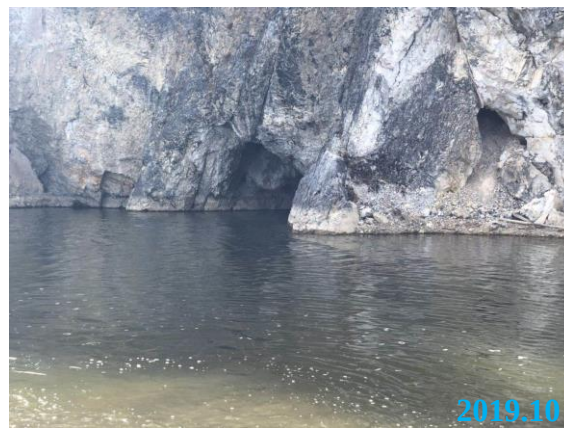
2#原有落水洞清淤完成现状

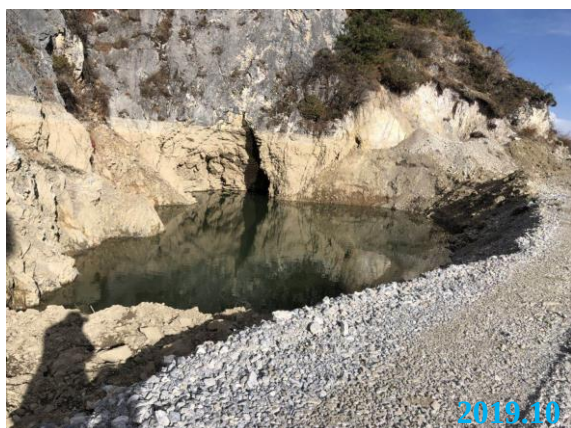
3#原有落水洞清淤完成现状

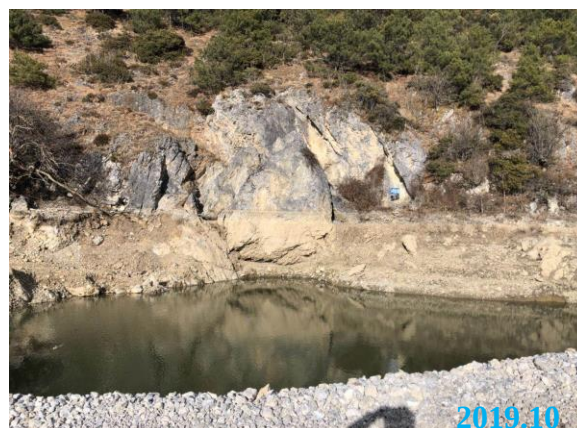
4#原有落水洞清淤完成现状

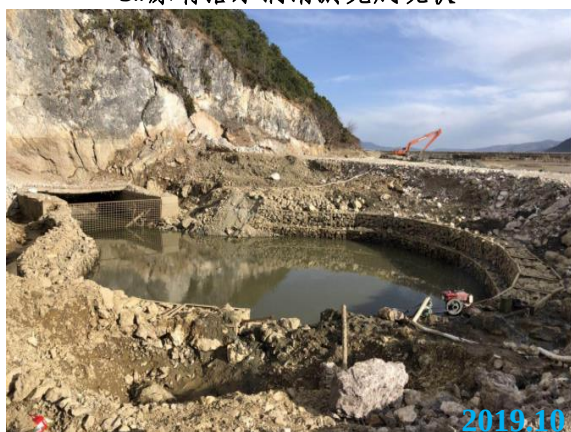
5#原有落水洞清淤完成现状

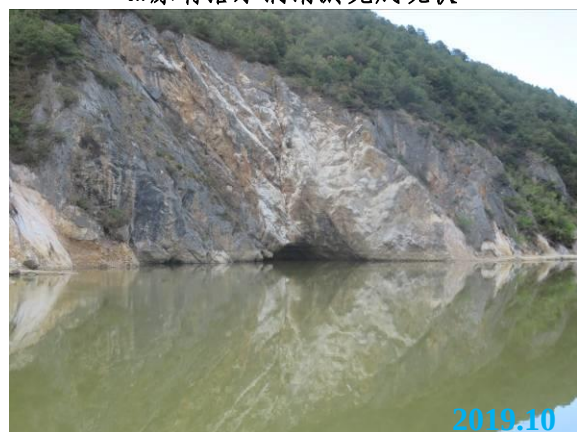
6#原有落水洞清淤完成现状

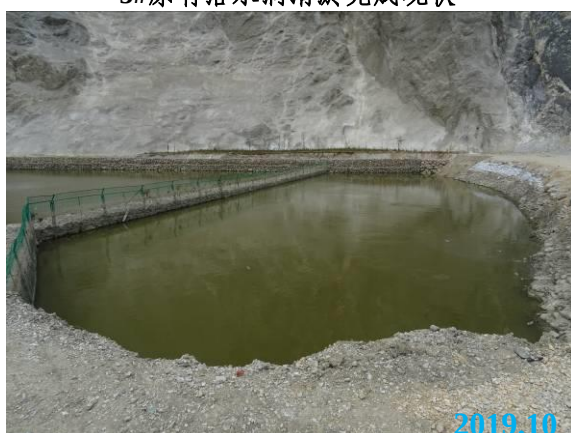
7#原有落水洞清淤完成现状

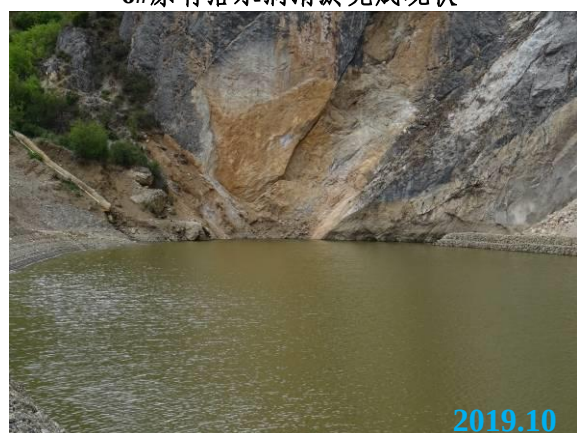
8#原有落水洞清淤完成现状

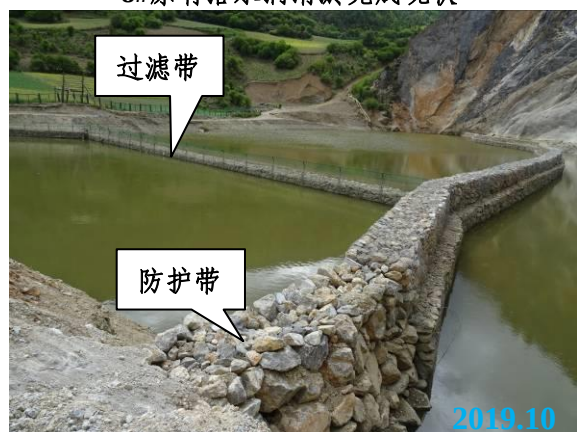
格宾石笼过滤带、防护带（7、8#落水洞洞前）

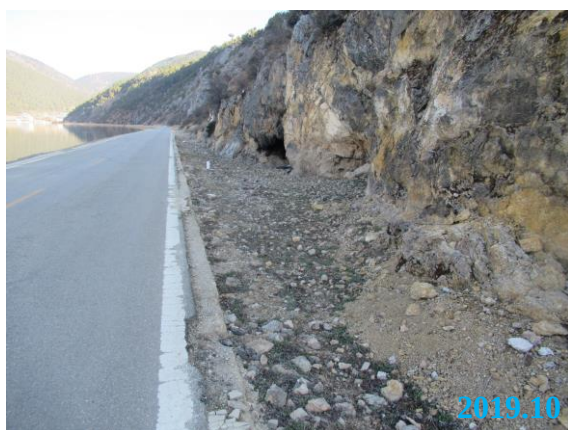
1#新增落水洞清淤完成现状

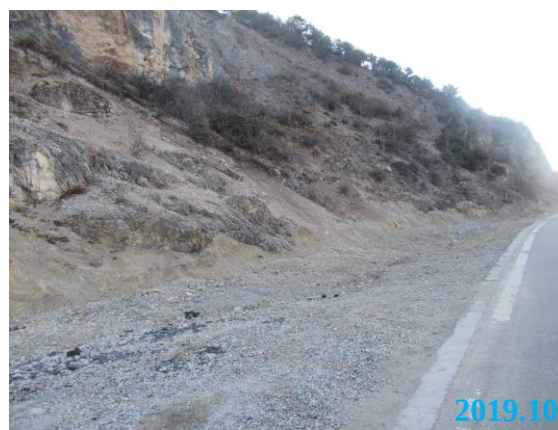
2#新增落水洞清淤完成现状
