纳帕海落水洞泄水清淤（水患治理）工程

# 水土保持监测总结报告

建设单位：纳帕海省级自然保护区管护局

编制单位：昆明龙慧工程设计咨询有限公司

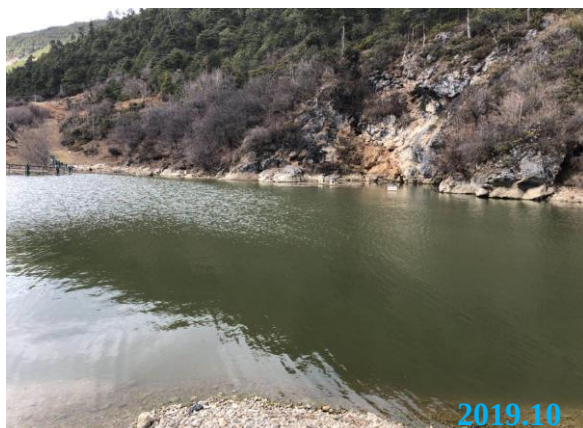
1#原有落水洞清淤完成现状

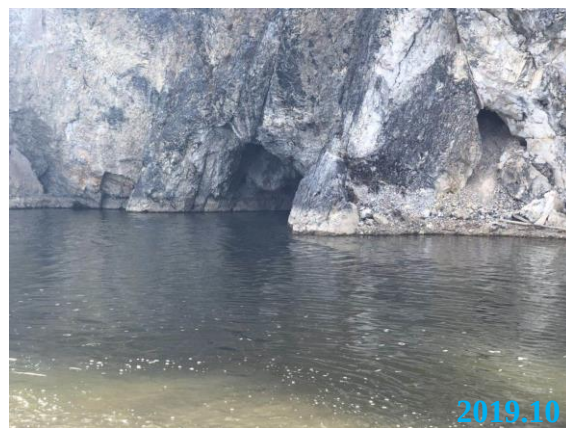
2#原有落水洞清淤完成现状

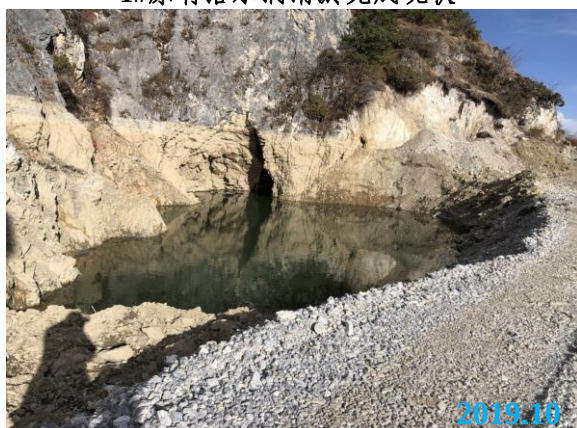
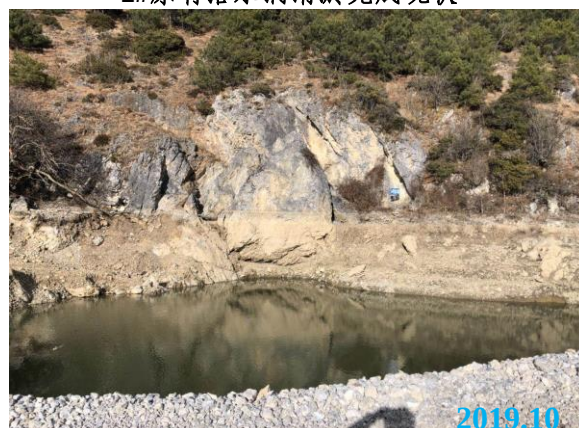
3#原有落水洞清淤完成现状

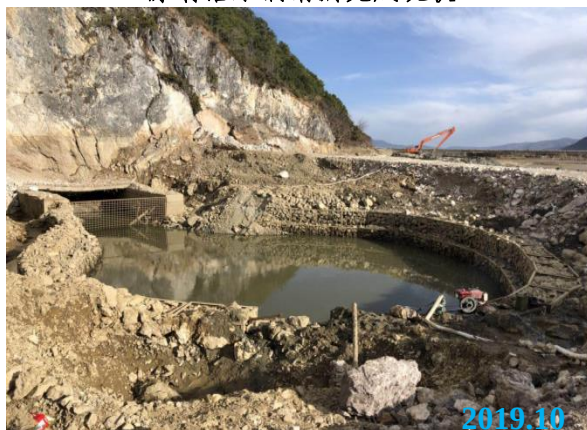
4#原有落水洞清淤完成现状

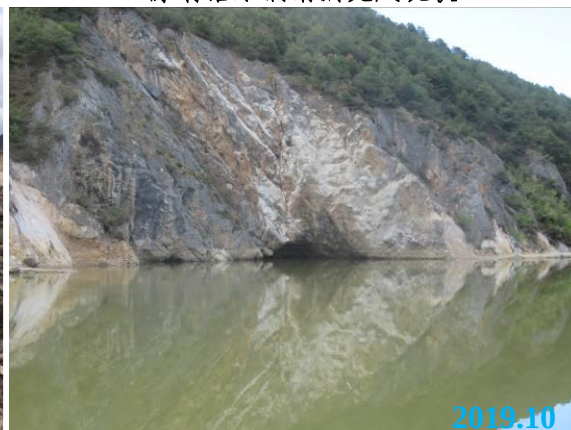
5#原有落水洞清淤完成现状

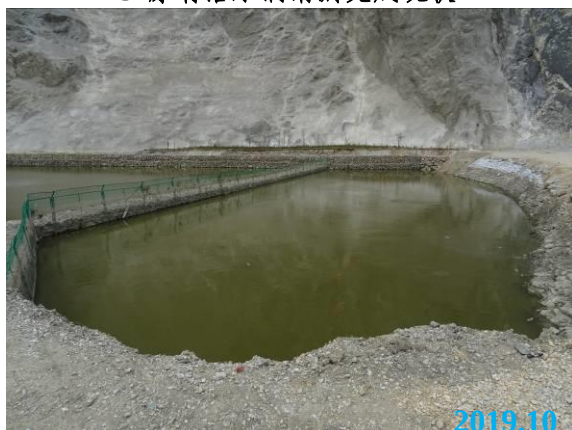
6#原有落水洞清淤完成现状

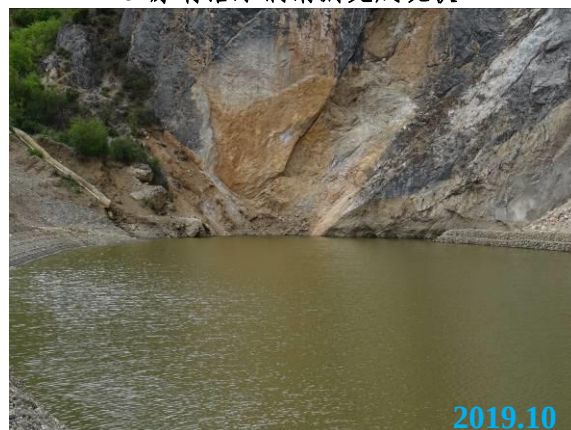
7#原有落水洞清淤完成现状

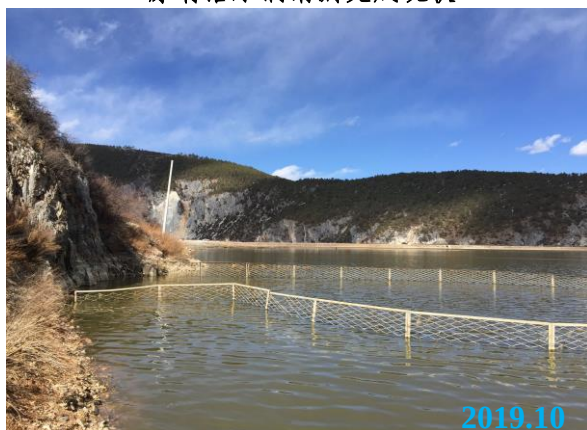
8#原有落水洞清淤完成现状

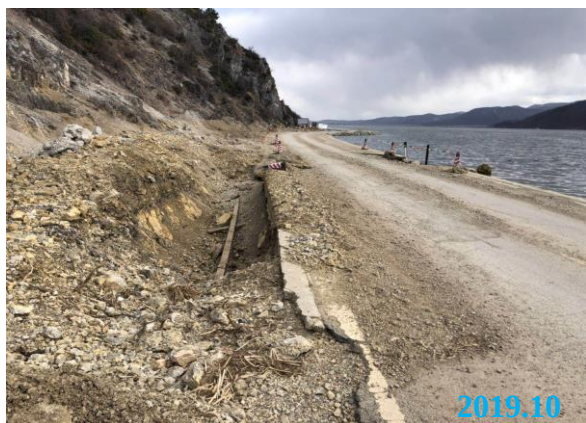
1#新增落水洞清淤完成现状

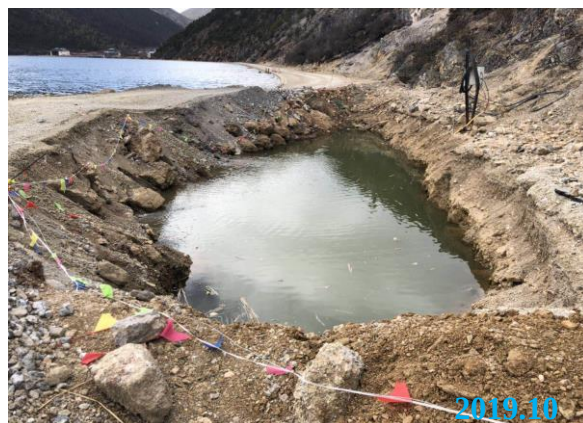
2#新增落水洞清淤完成现状

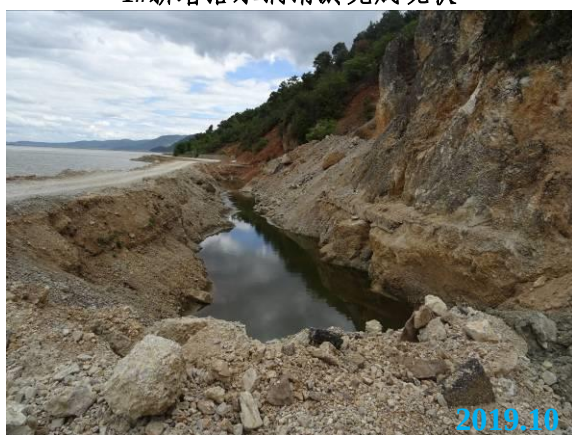
3#新增落水洞清淤完成现状

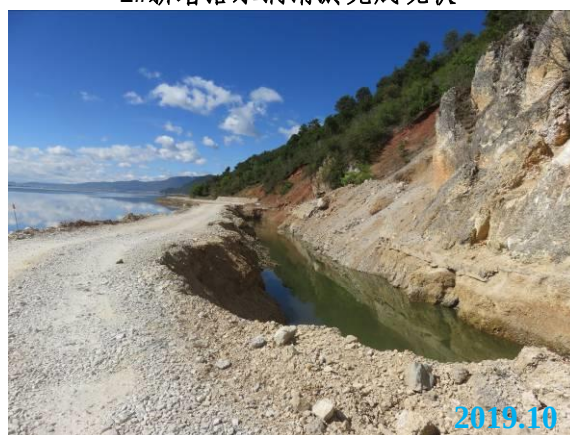
4#新增落水洞清淤完成现状
