220KV 大东线、思东线同塔双回线改造工程

# 水土保持设施验收报告

建设单位：云南电网有限责任公司普洱供电局

编制单位：昆明伽略工程勘察设计有限公司

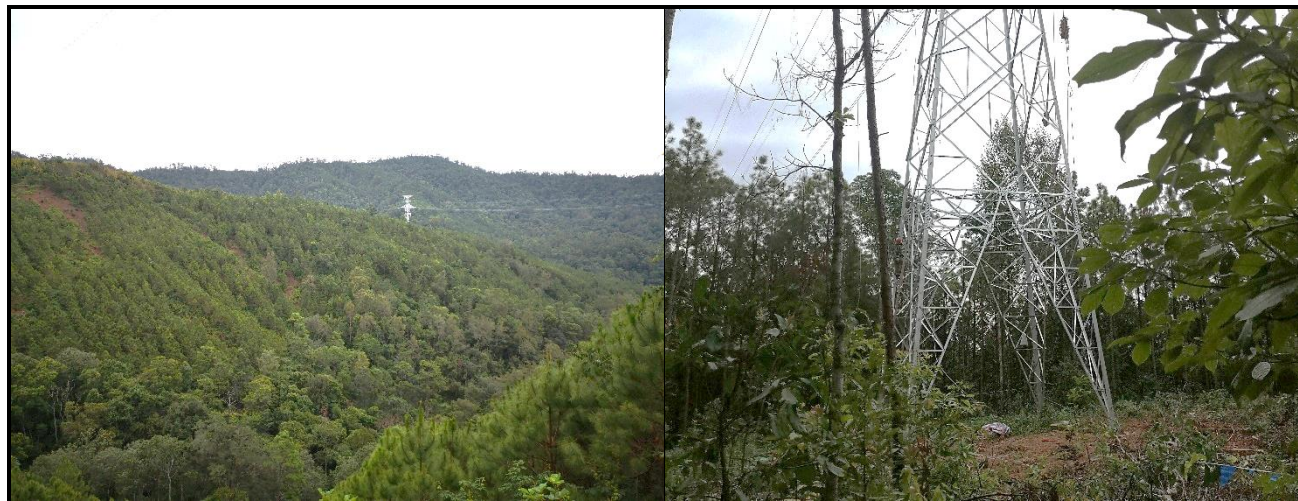
塔基区现状 2020 年 2 月

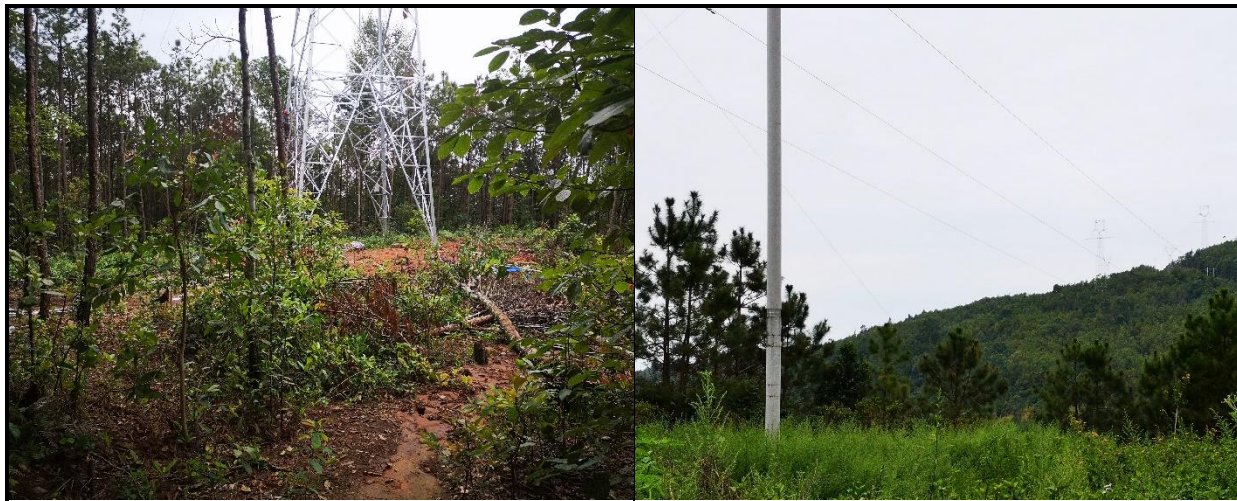
施工临时占地区现状 2020 年 2 月

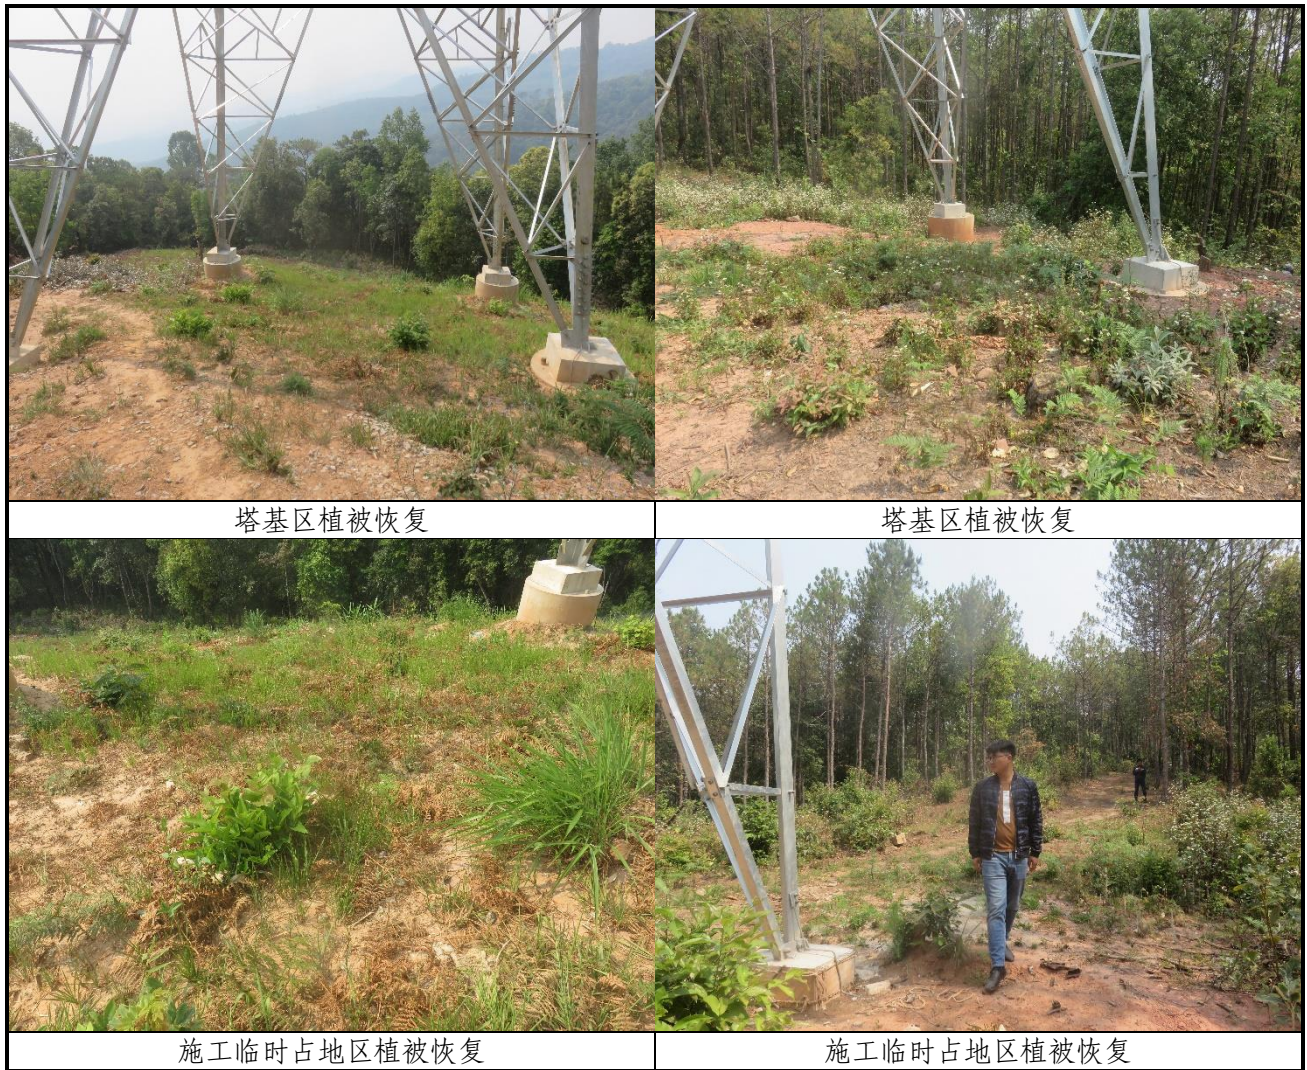
实际实施植物措施工程量较方案批复减少主要为塔基数量减少,对应临时施工占地面积减少,整体植被恢复措施面积减少。现实施的植物措施保存率、成活率达标,覆盖度较高,基本能够满足项目区水土流失防治要求。
