昆明市富民县金铜盆风电场项目

# 水土保持设施验收报告

建设单位：云南国电电力富民风电开发有限公司

编制单位：昆明龙慧工程设计咨询有限公司

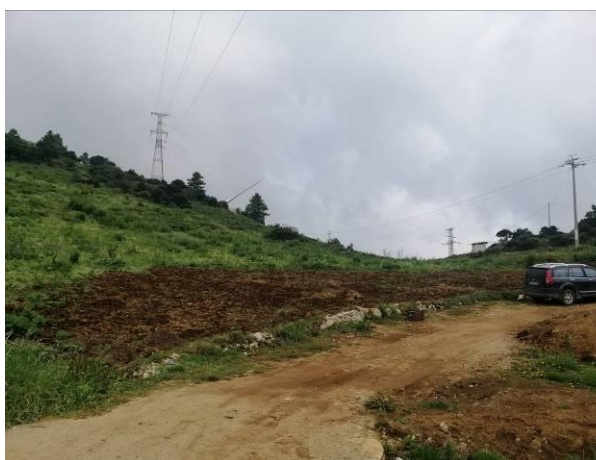
图 1-15 施工生活区已拆除并复耕区域

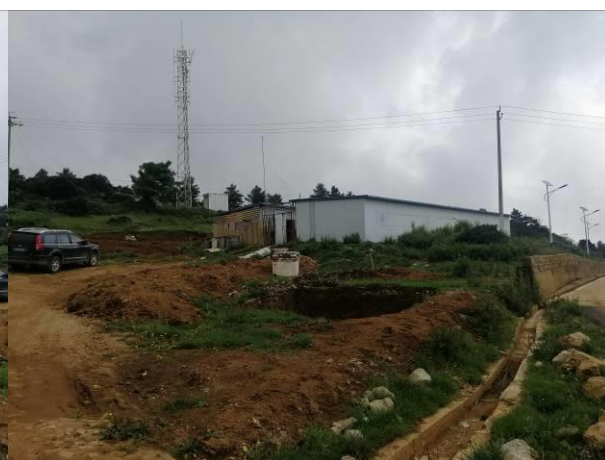
图 1-16 施工生活区暂未拆除区域

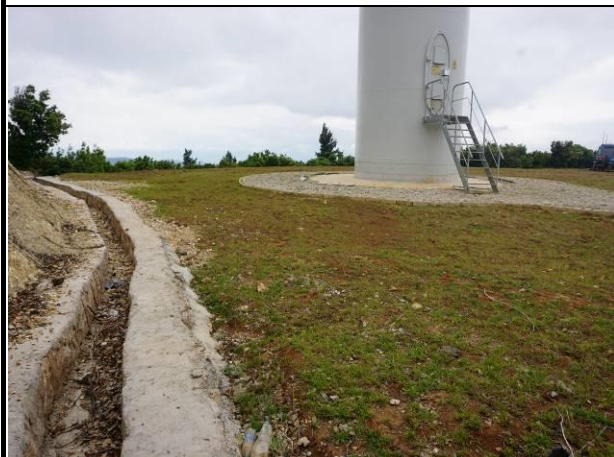
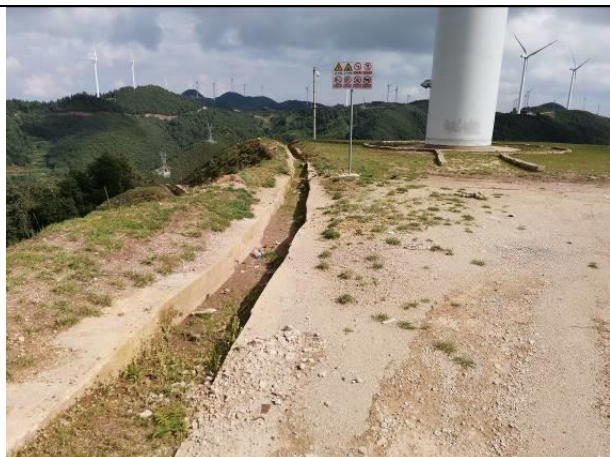
风机平台浆砌石排水沟

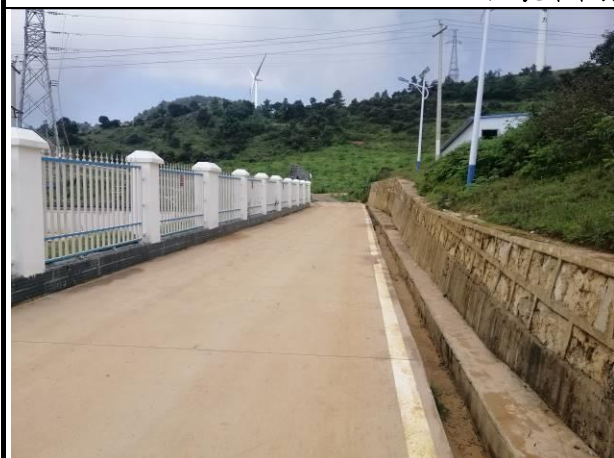
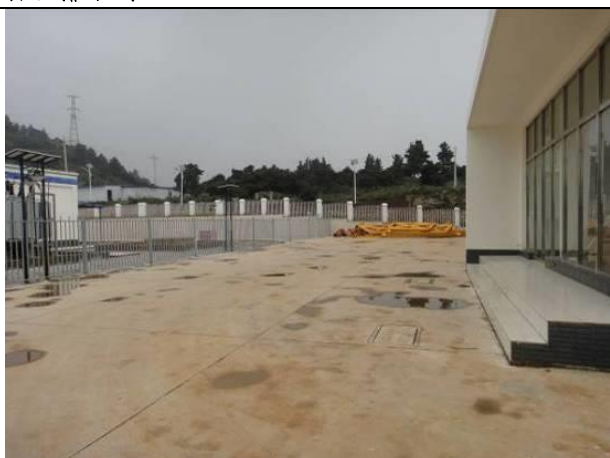
升压站排水沟

升压站雨水管网

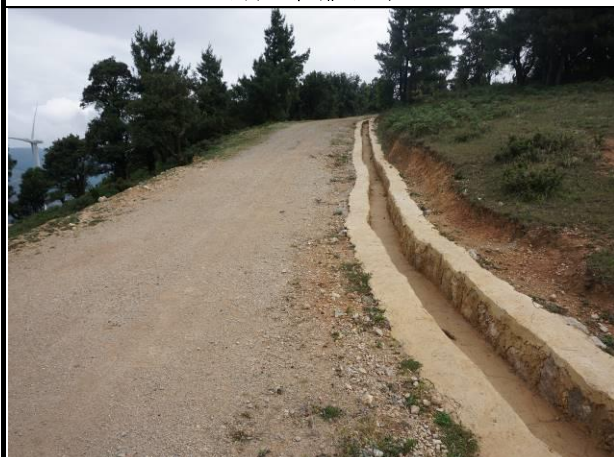
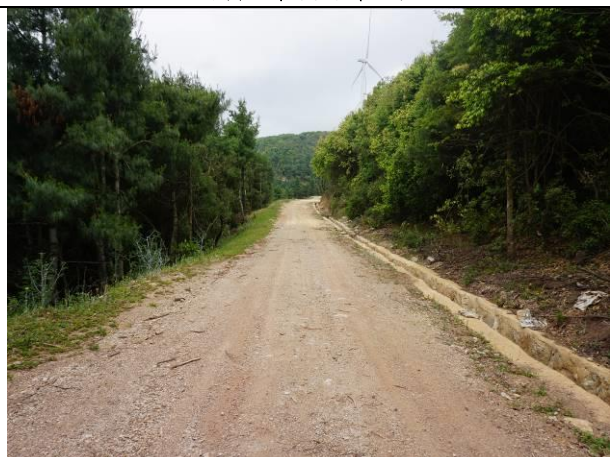
场内道路区浆砌石排水沟

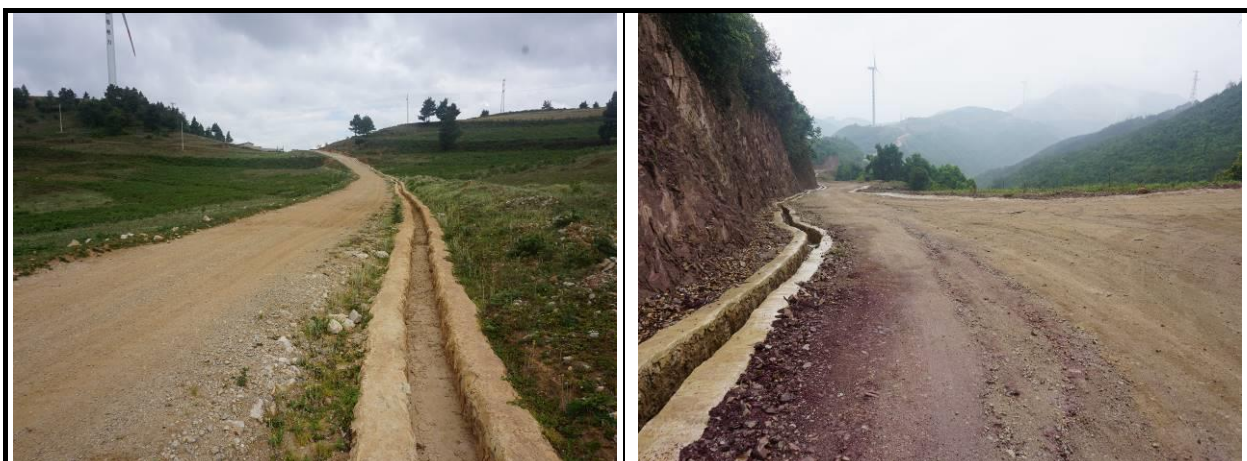
场内道路区浆砌石排水沟

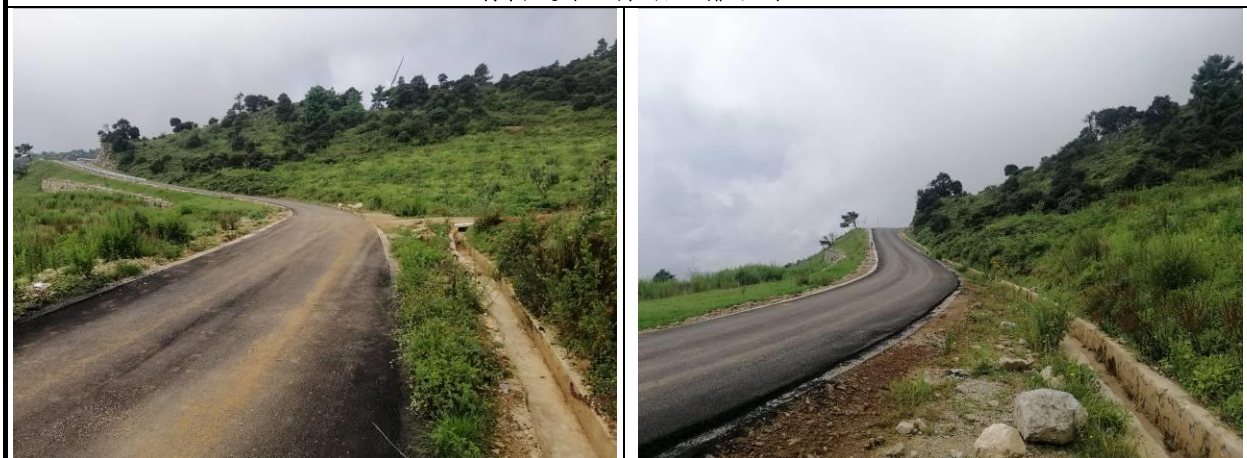
场内道路区 C20 砼排水沟

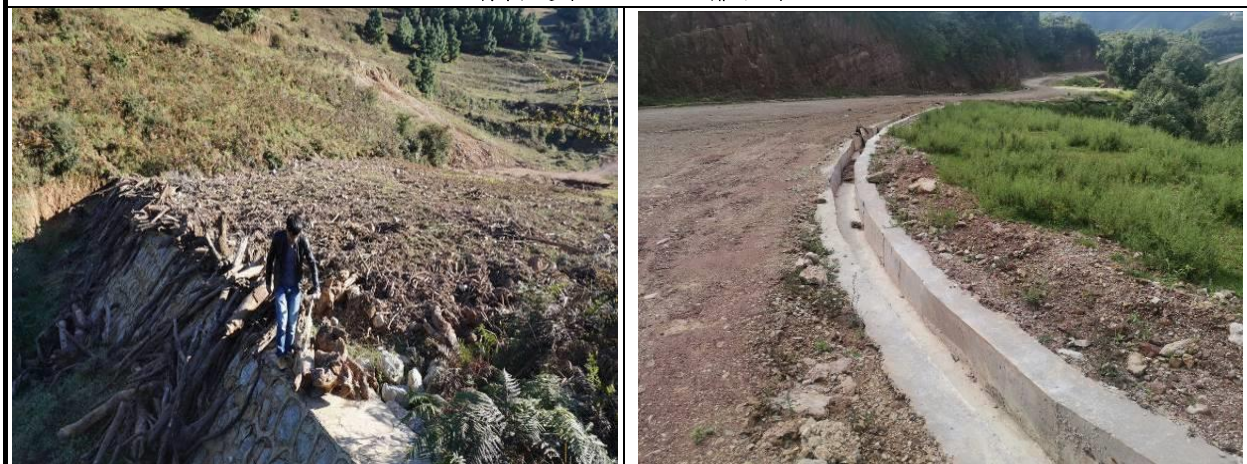
1#弃渣场浆砌石挡墙

2#弃渣场浆砌石截水沟

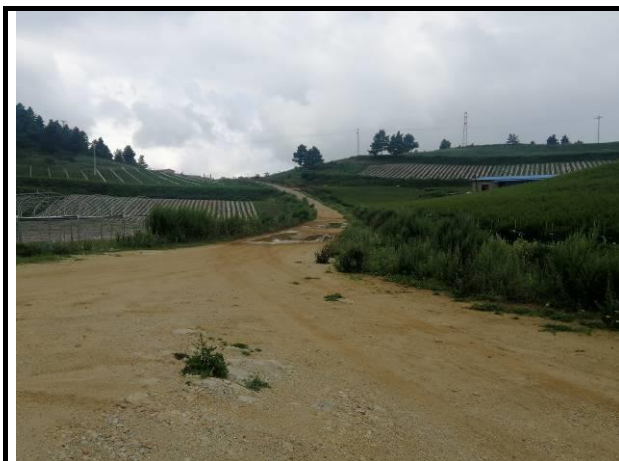
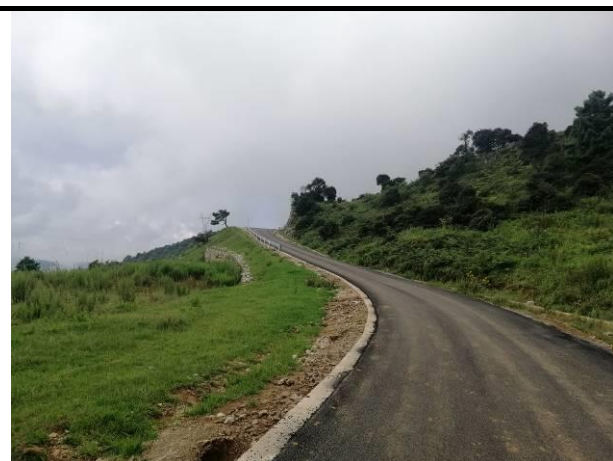
路侧撒草绿化

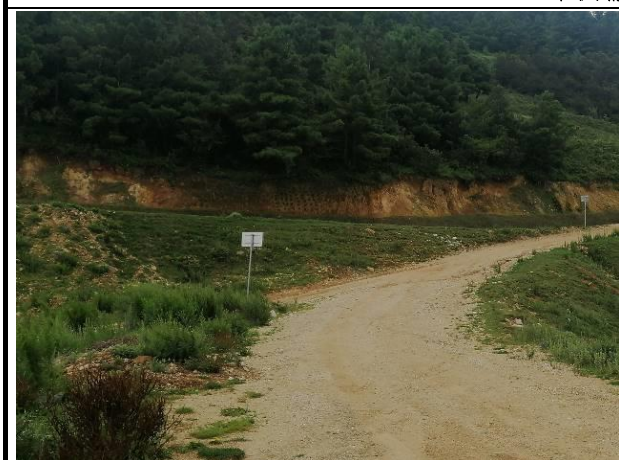
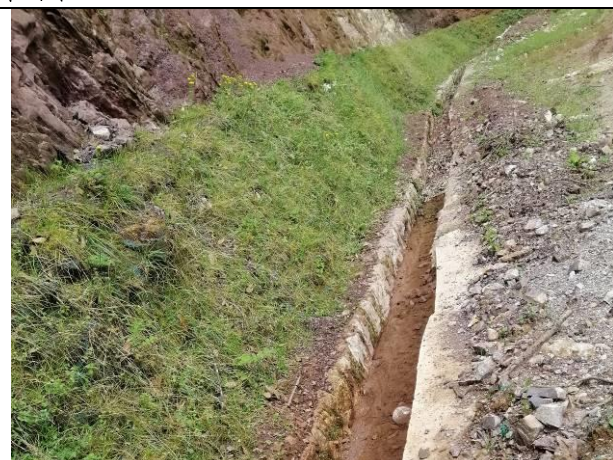
道路边坡植生袋绿化

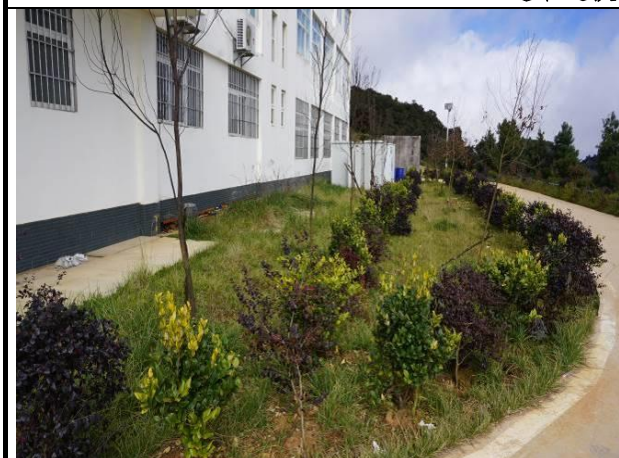
升压站园林绿化

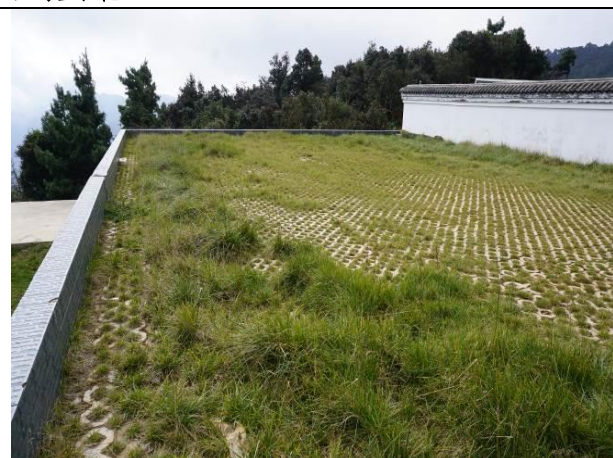
升压站植草砖绿化
