国家高速公路 G78 汕（头）昆（明）高速公路  
江底（滇黔界）至召夸段高速公路雄壁养护工区

# 水土保持监测总结报告

监测单位：昆明龙慧工程设计咨询有限公司

2020 年 4 月

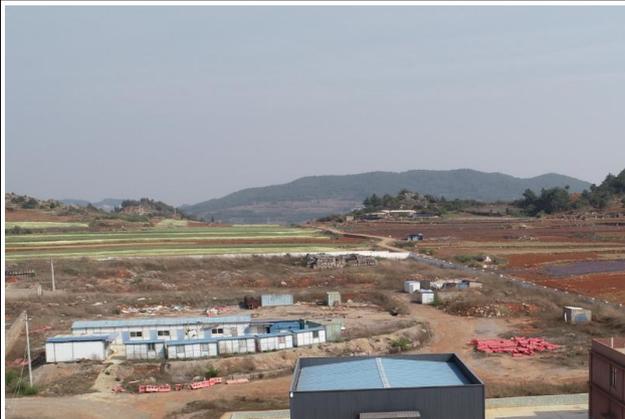
<p>办公区现状</p>

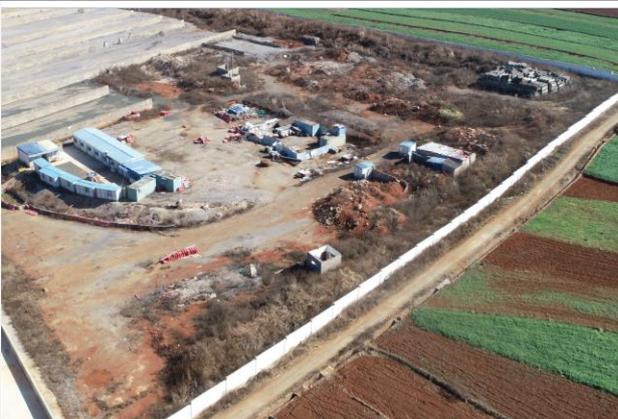
<p>废料临时堆场区现状</p>

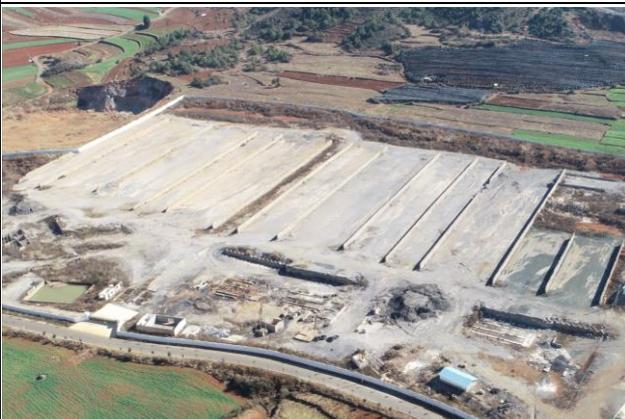
<p>废料临时堆场区现状</p>

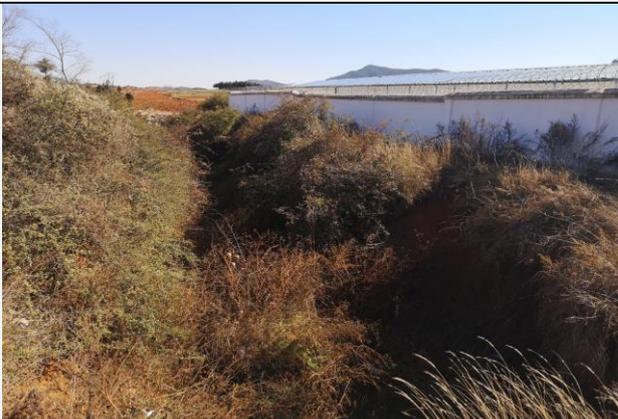
<p>项目区西侧围墙外排水沟</p>	<p>项目区北侧箐沟现状（雄壁大沟）</p>

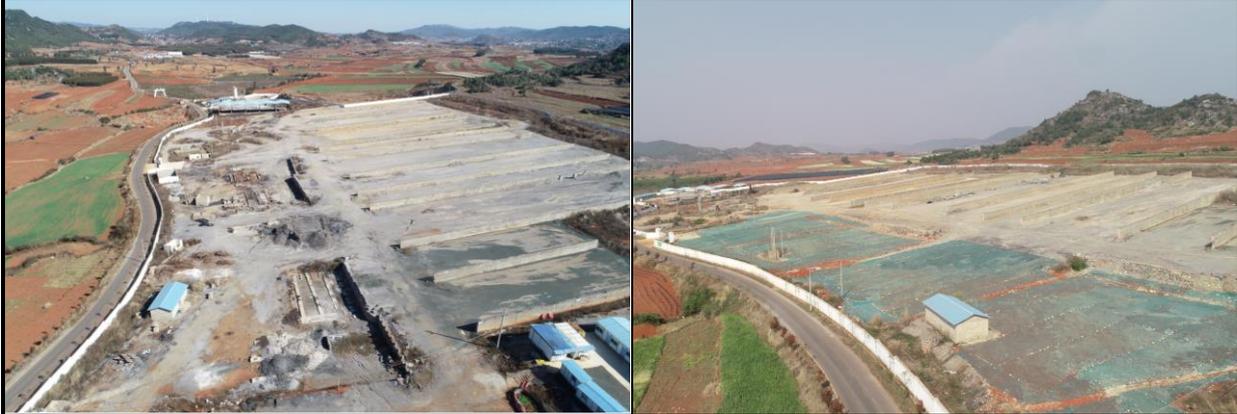
1、原计划消防水池北侧闲置空地绿化区，但目前未实施，建议按照原设计进行整地绿化。

<p><b>地点：</b>绿化区  <b>现场情况：</b>场地未清理和整治，规划绿化区未实施绿化  <b>建议：</b>落实绿化。  <b>整改结果：</b>已清理场地、整地后撒播草籽，并采用无纺布进行临时苫盖。</p>

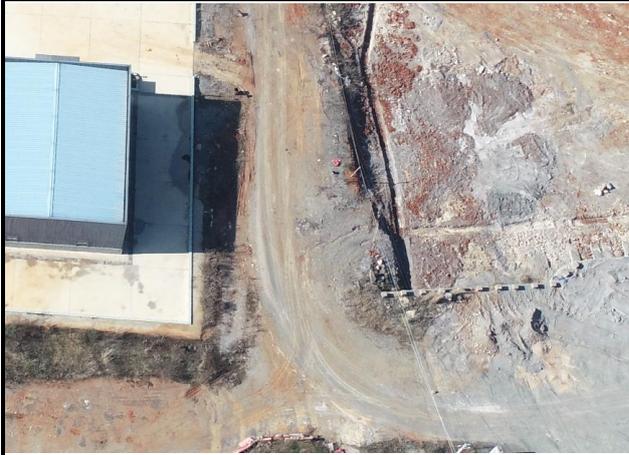
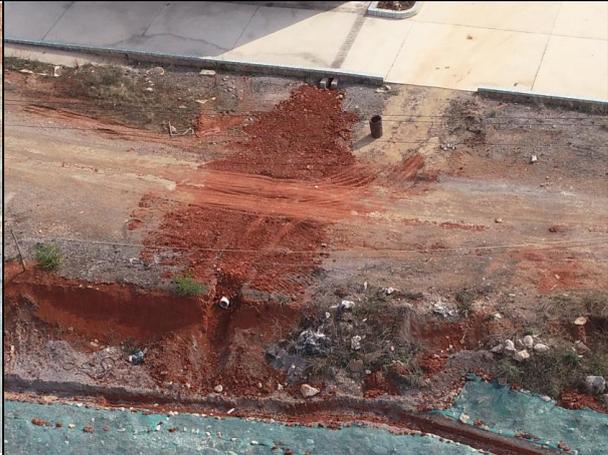
2、办公生活区北部排水出口无消力和承接设施，建议新增排水涵管，将出口水流接至下部绿化区排水系统。

<p><b>地点：</b>办公生活区排水出口  <b>现场情况：</b>生活区雨水排往绿化区，无承接设施，直接冲刷地表。  <b>建议：</b>增加排水涵管，形成完善排水系统，将办公生活区雨水接至绿化区排水体系。  <b>整改结果：</b>增加排水涵管。</p>	
<p><b>整改前</b></p>	<p><b>整改后</b></p>

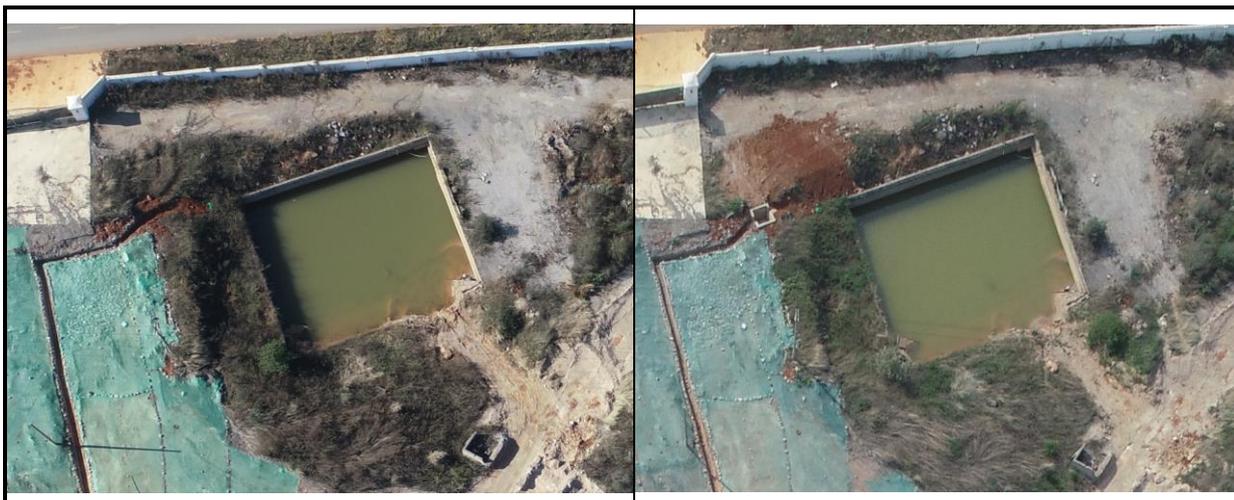
3、场地平整期间将中部进出口道路拆除，堆料场排水出口接原道路系统排水沟，汇水直接排入项目区西部消防水池。为拦截泥沙，需增加排水出口处沉沙措施。

**地点：**消防水池进水口  
**现场情况：**场地平整期间将中部进出口道路拆除，堆料场排水出口接原道路系统排水沟，汇水直接排入项目区西部消防水池  
**建议：**增加消防水池进水口沉沙措施。  
**整改结果：**已修建混凝土沉沙池

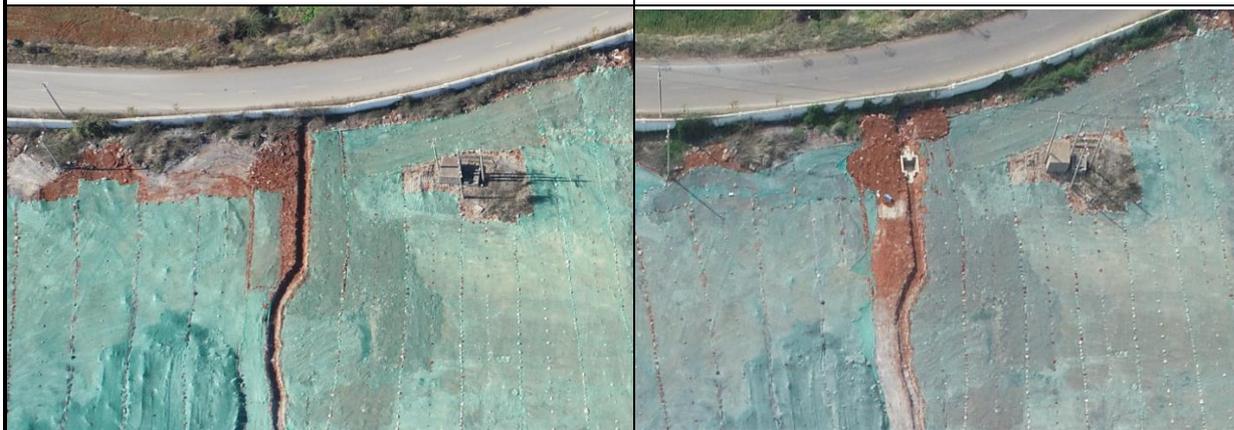
4、绿化用地区排水沟现状为土质，雨季冲刷易产生水土流失，建议增加排水出口处沉沙池，拦截出口泥沙，防止淤堵已建排水沟。

**地点：**消防水池进水口  
**现场情况：**绿化用地区排水沟现状为土质，雨季冲刷易产生水土流失，  
**建议：**建议增加排水出口处沉沙池，拦截出口泥沙，防止淤堵已建排水沟。  
**整改结果：**已修建混凝土沉沙池
