广南县顺达机动车驾驶员培训学校项目

# 水土保持监测总结报告

建设单位：广南县顺达机动车驾驶员培训有限公司

监测单位：昆明龙慧工程设计咨询有限公司

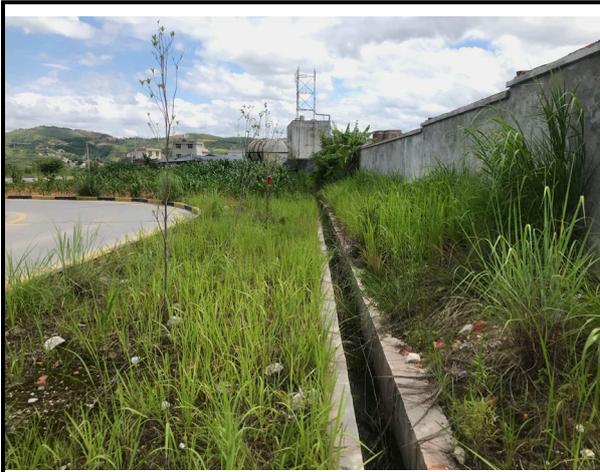
<p>道路硬化区排水沟运行情况 (2021.5)</p>	<p>道路硬化区排水管运行情况 (2021.5)</p>

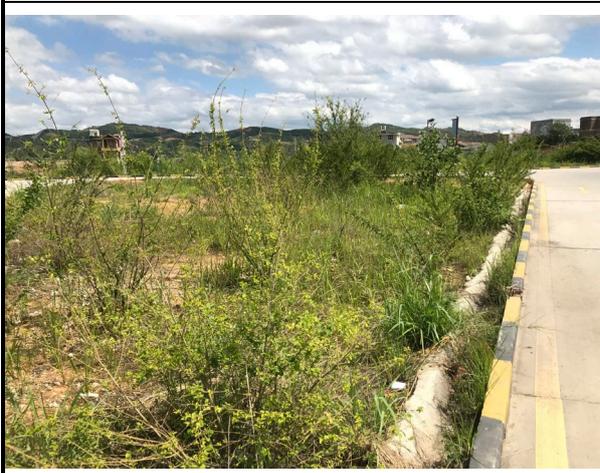
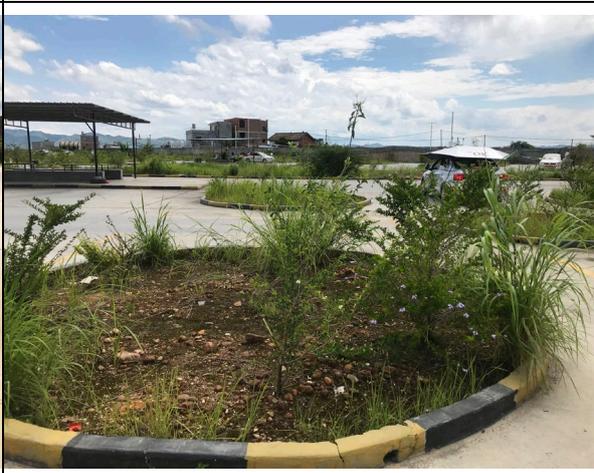
<p>车道旁空地绿化植被生长状况 (2021.5)</p>	<p>车道旁空地绿化植被生长状况 (2021.5)</p>

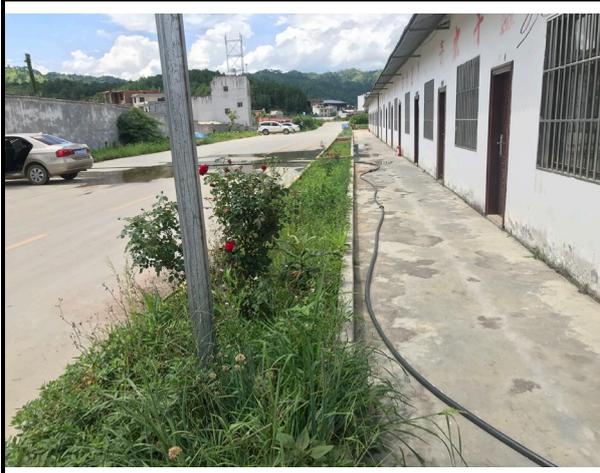
<p>生活区绿化植被生长状况 (2021.5)</p>	<p>道路一侧绿化植被生长状况 (2021.5)</p>

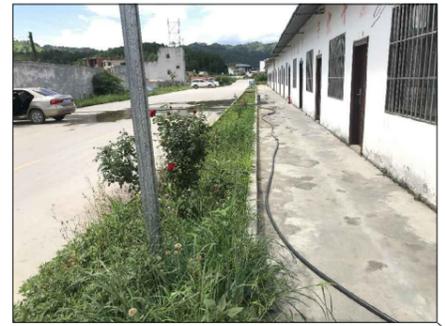
生活区绿化植被生长状况(2021.5)

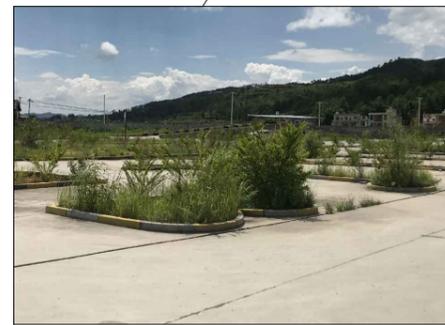
车道旁花坛绿化植被生长状况(2021.5)

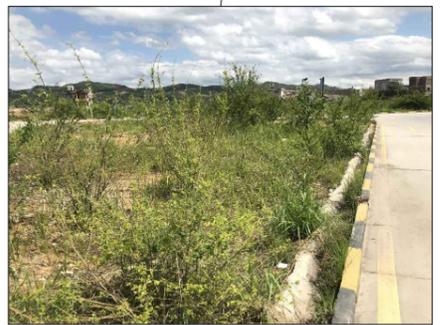
车道旁空地绿化植被生长状况(2021.5)

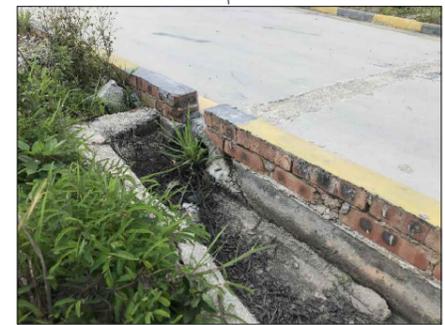
道路硬化区排水管运行情况(2021.5)

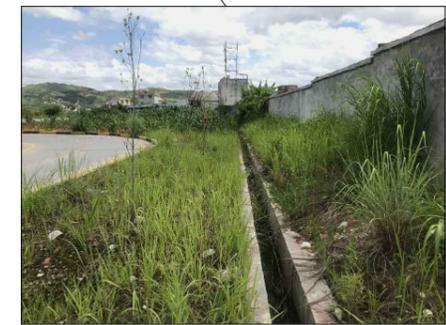
道路硬化区排水沟运行情况(2021.5)
