云南省大理州洱源县大龙潭风光互补并网光伏电站（一
期工程 20.5MW）

水土保持设施验收报告

建设单位：华能洱源风力发电有限公司

编制单位：昆明伽略工程勘察设计有限公司

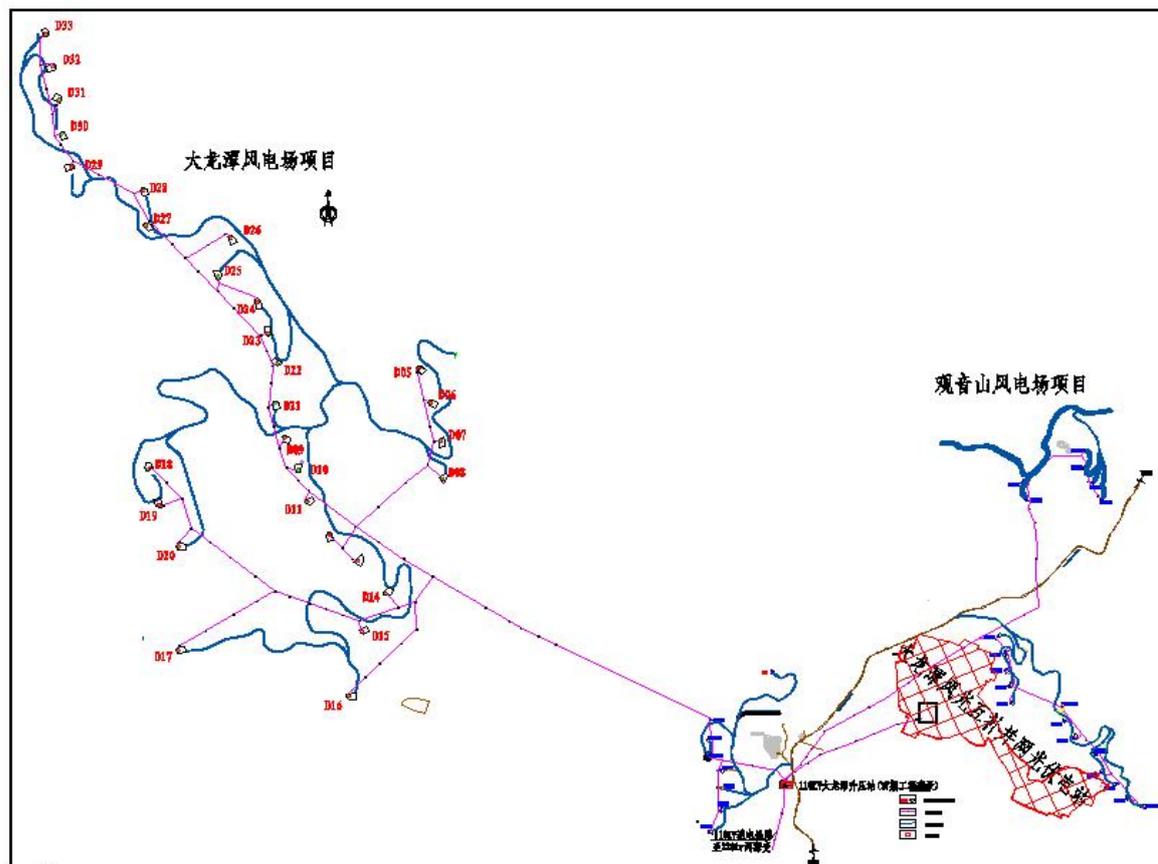
图 1-1 大龙潭风电、观音山风电和大龙潭风光互补并网电站相对位置图

根据主体设计资料，本项目与大龙潭风电场和观音山风电场共用一座大龙潭升压站，其中大龙潭风电场装机容量 49.5MW，观音山风电场装机容量 39MW，大龙潭风光互补并网光伏电站装机容量 50MW，经集电线路汇集到大龙潭升压站后以 110kV 线路送入 220kV 洱源变。现状大龙潭风电、观音山风电均已建设完毕，并已完成了工程水土保持设施验收。2013 年 1 月 14 日，云南省水利厅分别以“云水保许〔2013〕20 号”、“云水保许〔2013〕23 号”对上述两个项目下发了水土保持设施验收的行政许可决定书。

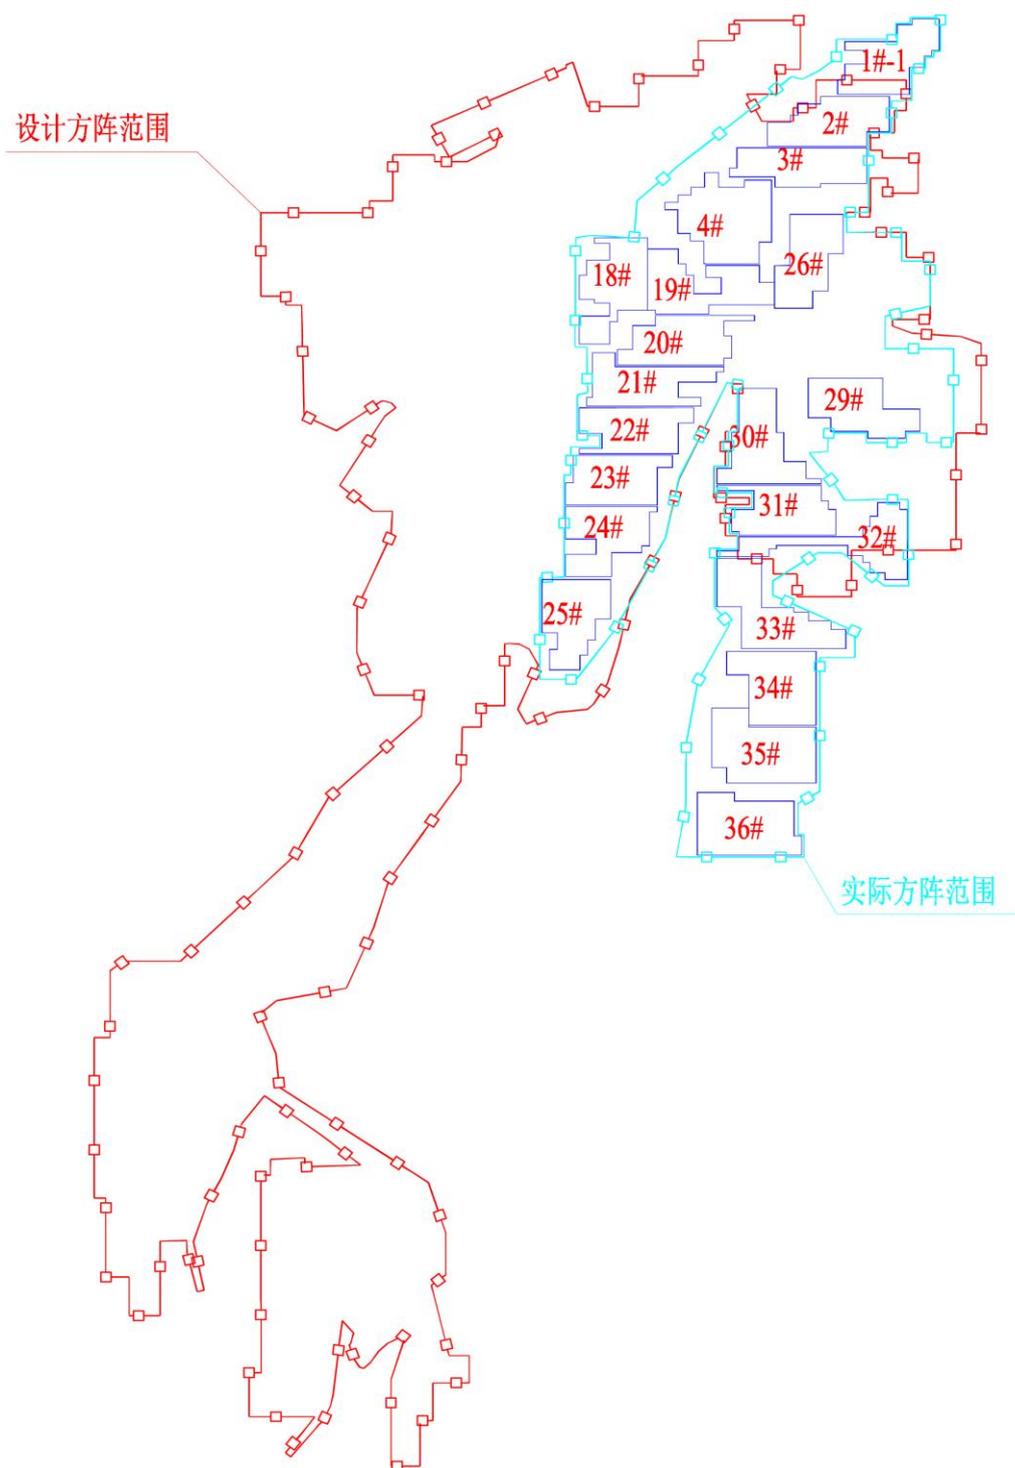
大龙潭风光互补并网光伏电站（一期工程 20.5MW）总体布局示意图

①受项目征地及建设模式变更影响，光伏发电系统区 1#-1、33#、34#、35#、36# 共五个方阵位置发生变化，方阵整体向东侧移动，海拔相对升高，有利于充分利用光照，方阵较原布置相对集中，有利于节约占地。

②场内道路位置发生变化，随着方阵位置的变化，大龙潭风光互补并网光伏电站场内道路也发生相应的变化。与设计方案相比，实际场区道路新增了 1 条连接 33#、34#、35#、36# 方阵的支线道路。

③施工场地区位置发生变化，原水保方案设计的施工临建设施沿场外道路大丽路（S221）布设，实际施工过程中，为了施工方便，施工临建设施布置在进场道路两侧及光伏发电系统区内。

④实际建设过程中，直接利用现有大龙潭升压站进行改扩建，因此取消了开关站区。

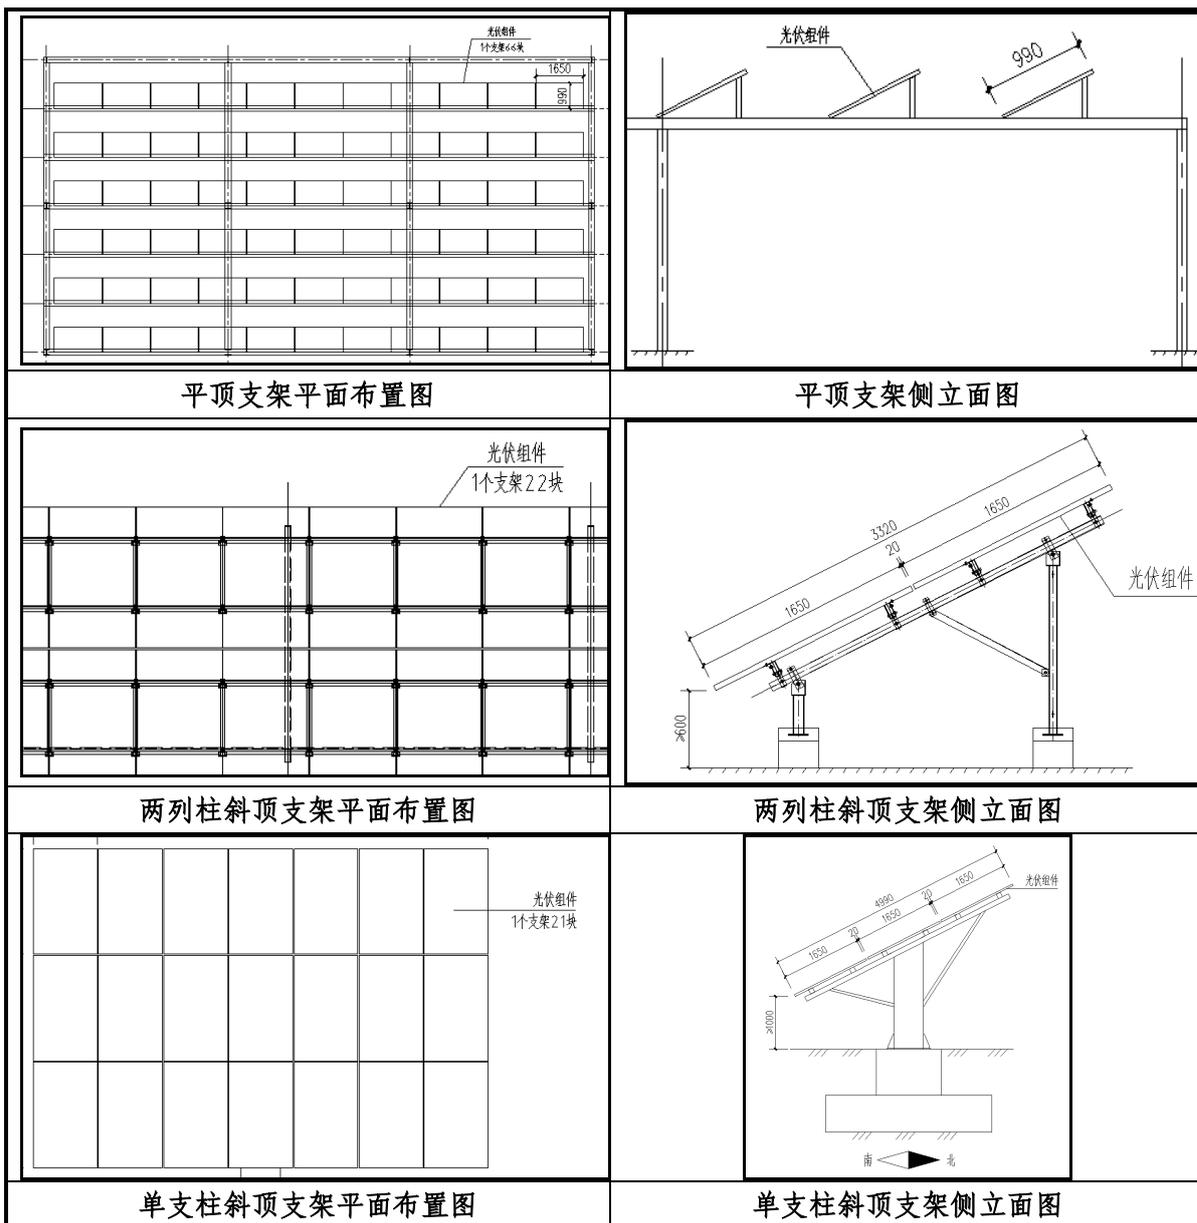
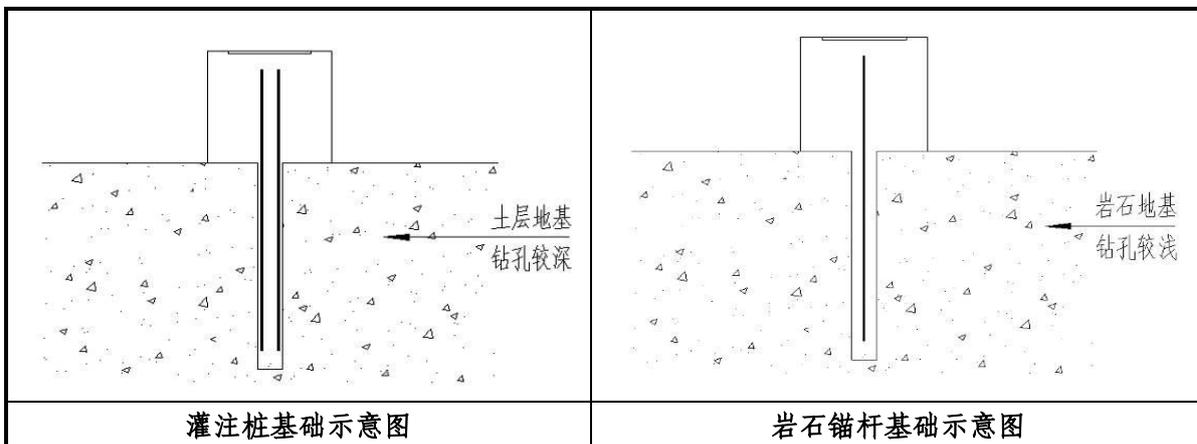
光伏电站方阵区是农业光伏集中实施的区域，光伏电站方阵的布置应为方阵区提供农业种植的基本条件。最根本的条件是太阳能电池方阵支架必须使方阵的布置为农业种植留有合理的空间，保证农业种植能够正常进行。为此，本项目的太阳能电池方阵支架考虑了三个方案：平顶支架、两列柱斜顶支架、单支柱斜顶支架。

平顶支架（共 1MW_p）：该支架为大空间钢结构支架。该支架下部为开敞的大空间，便于人工进行农作物种植，可以实施多种农业种植方案，主要在光伏电站地形比较平坦，土壤种植条件较好的区域。

两列柱斜顶支架（共 19MW_p）：该支架为钢结构支架，空间相对平顶支架方案较小，支架的低端不太有利于农业种植时的生产操作，但主要区域的作业空间还是比较大，便于进行农作物种植，农业种植可选择的方案相比平顶支架少，但还是可以实施多种农业种植方案。该方案主要在光伏电站地形比较连片，坡度较小的区域。

单支柱斜顶支架（共 0.5MW_p）：该支架也为大空间钢结构支架，支架立柱为单立柱。大空间便于人工进行农作物种植，但由于支架下方的阴影面积较大，可以选择的农业种植方案较少。该支架主要用于光伏电站地形比较破碎，坡度较大的区域。

考虑到光伏发电占地面积大、山地地形条件复杂，在占地区域内地质条件变化较大，两列柱斜顶支架建议采用灌注桩基础及锚杆基础两种形式。平顶支架和单支柱斜顶支架采用钢筋混凝土独立基础。

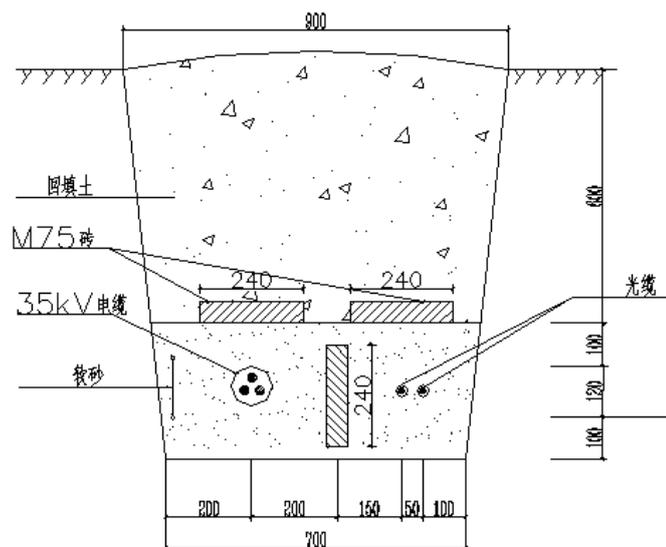
直埋电缆沟断面图

根据主体设计资料，本工程以 35kV 电缆线路将光伏电站电能汇集后接入大龙潭风电场 110kV 升压站，共计埋设集电线路 7.49km，采用直埋电缆，占地面积 0.96hm²。道路交叉时需穿管保护。保护管应超过路基两侧至埋深不少于 1 米。电缆应敷设在壕沟里，沿电缆全长的上下紧邻侧铺以厚度不小于 100mm 的砂层，沿电缆全长覆盖 M75 的砖，覆盖宽度不小于电缆两侧各 50mm。电缆外皮距地面深度不得小于 0.7m（穿越农田处不小于 1000mm）。

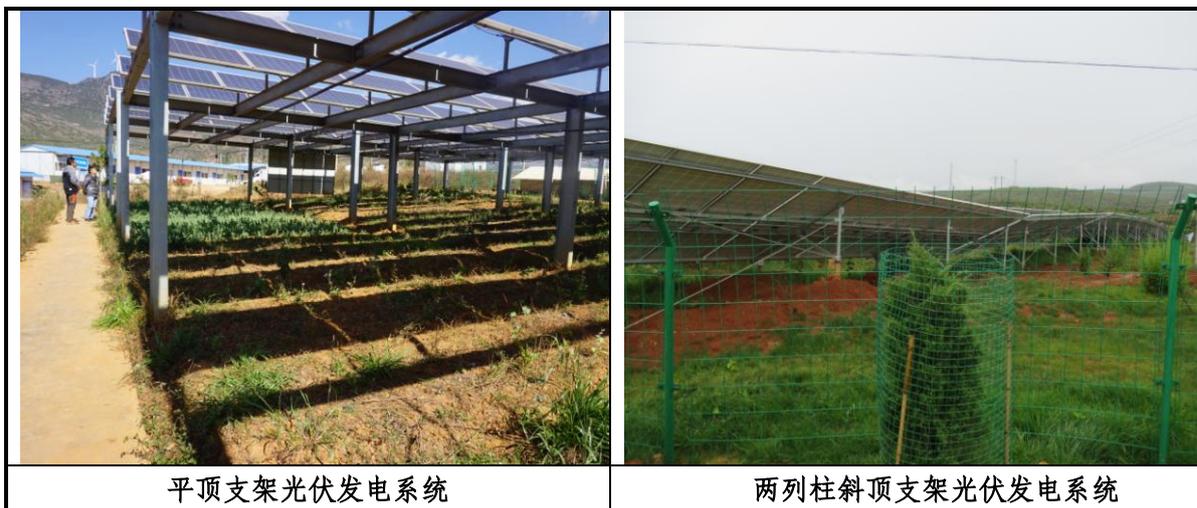
平顶支架光伏发电系统

本项目区地势相对平坦，太阳能电池板顺原地势铺设，无需进行场地平整，存在较多的灌木和裸岩的区域影响电池板安装，需进行清理，清理工作主要为灌木清理和裸岩削平，不产生土方开挖，对原地形地貌扰动较小，灌木清理后对场地撒播草籽进行绿化。经现场复核，光伏发电系统区水土流失强度呈微度。

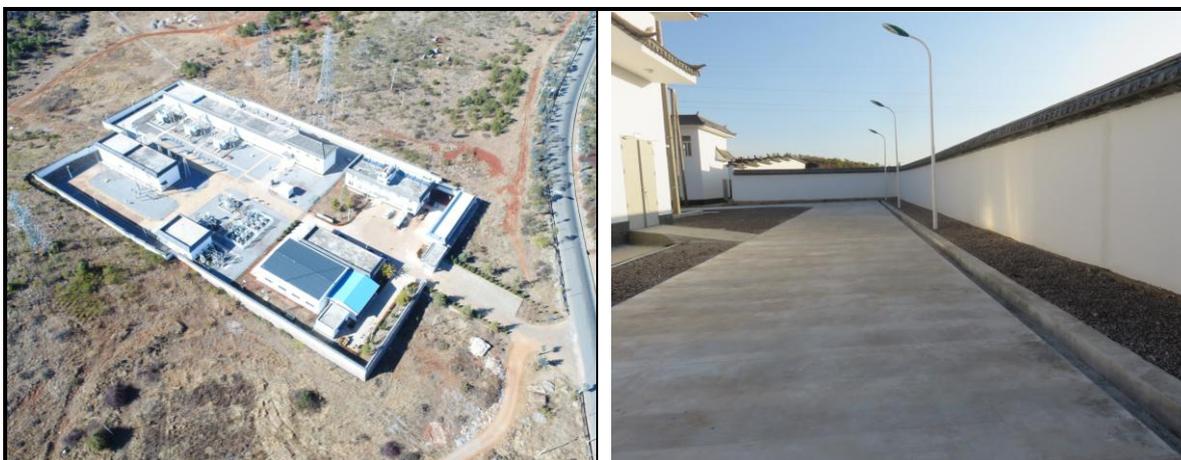
大龙潭升压站扩建区现状

扩建部分设计场地采用由北高南低平坡式布置，设计场地坡度 1%。扩建部分大部分处于填方区，采用重力式浆砌毛石挡墙对填方区进行支护处理，挡墙最高处不大于 5m。对大龙潭升压站原有围墙进行拆除，原有道路进行改线，便于满足安装、检修、运行，并满足消防要求。路面宽 4.5m，主要道口转弯半径 7m，在路端修建 12m×12m 回车平台。选用公路型道路，混凝土路面。屋外配电装置区除设备支架周围操作场地外，均铺砌碎石。

根据现场踏勘，升压站扩建区在施工结束后在场内修建了完善的排水措施，为满足消防要求，升压站场区不进行绿化，场内扰动空地区域均采用混凝土硬化或铺砌碎石。升压站扩建区土壤侵蚀强度判读为微度。

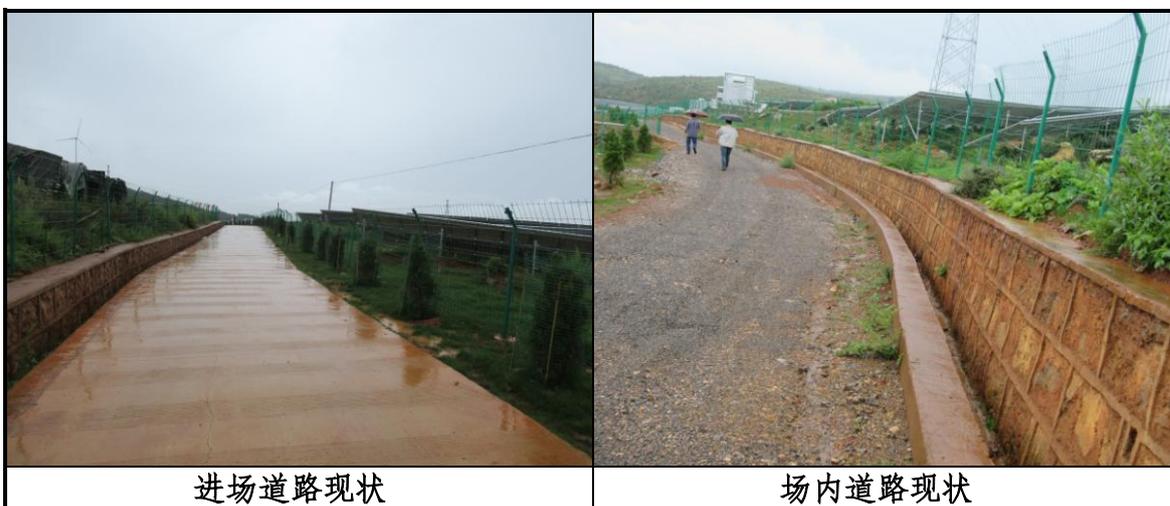
本工程道路工程区主要包括进场道路和场内道路。为不影响太阳能电池方阵的布置用地，结合场内地形因素，进场道路由 1 条主线南北贯通，与省道 S221 相接，路面宽 3.5m，路基宽 4.5m，混凝土路面，道路长度约 0.89km；场内道路由 3 条支路贯通场区，路面宽 3.5m，路基宽 4.5m，道路总长度约 1.59km，以满足施工期间设备运输和电站建成后的运行维护需要。道路不能环绕时，道路盲端采用 20m×20m 的回车平台，便于施工和运行维护。其中进场道路为混凝土路面，场内道路为混凝土或简易石渣路面。

道路工程区中沿线设置畅通的排水沟及沉沙井，路肩栽植行道树。因部分场内道路为泥结石路面，仍然存在一定水土流失，因此目前该区域水土流失强度呈轻度。

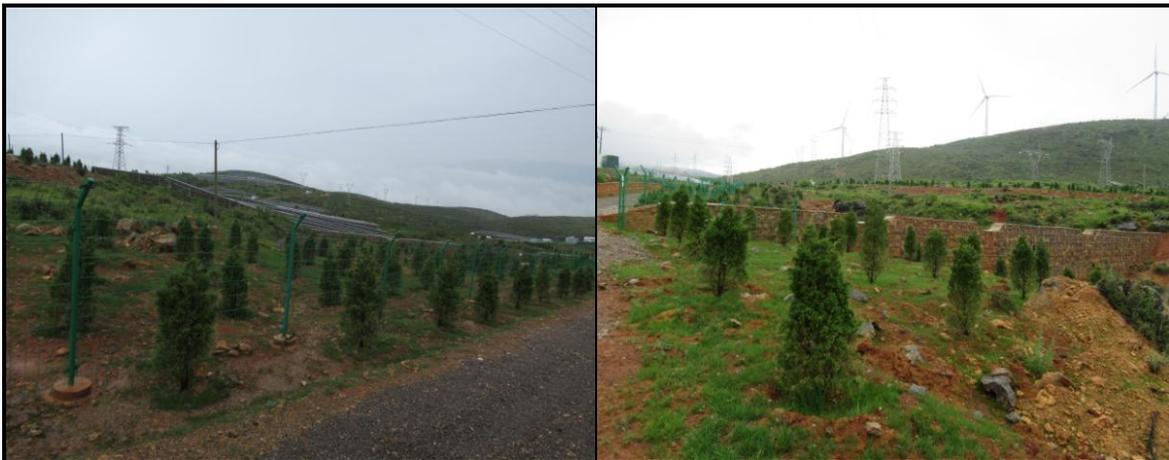
1#弃渣场现状

根据工程建设实际，结合现场踏勘情况，大龙潭光伏电站（一期工程）建设过程中开挖土石方量主要产生于支架基础开挖、逆变器及箱变基础开挖、集电线路电缆沟、场内道路基础开挖等。工程施工时启用了 1 个弃渣场，为规划的 1#弃渣场，位置未发生变化，渣场堆渣面积为 0.16hm²，堆存渣量 0.47 万 m³；实际建设过程中未启用临时堆土场，建设过程中的绿化覆土采用外购。

目前工程弃渣已结束，弃渣场区域已实施挡渣墙、截排水及植被恢复措施，弃渣场土壤侵蚀强度判读为轻度。

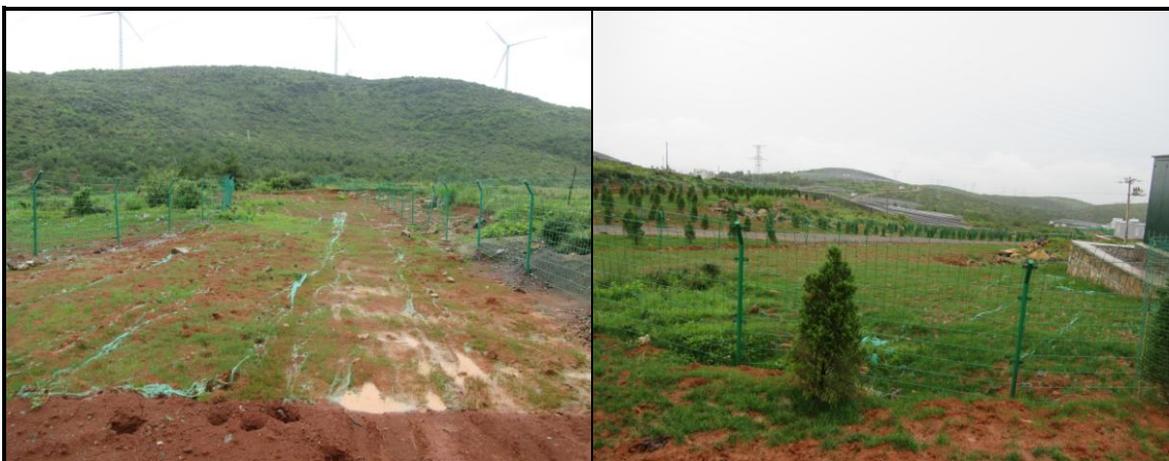
施工场地区现状

本工程施工场地区包括材料堆场、材料加工场、混凝土搅拌场地和施工生活区，分布在场址北侧进场道路两侧，实际占地面积 0.73hm^2 。其中材料堆放场地占地 0.11hm^2 ，主要作为钢结构加工及堆放、太阳能电池组件堆放；材料加工场地占地 0.21hm^2 ，主要作为钢筋等材料的加工区域；混凝土搅拌场地占地 0.16hm^2 ，主要作为砼的集中搅拌及砂石料、水泥的堆放；生活办公场地 0.25hm^2 ，主要作为施工单位办公区和生活区。

施工结束后工程使用的施工场地区拆除后撒播草籽绿化。施工场地区土壤侵蚀强度判读为轻度。
