元谋县工业聚集区小雷宰那化梁子片区一号路提升改造工程

水土保持监测总结报告

建设单位：元谋县工业园区管理委员会

监测单位：昆明龙慧工程设计咨询有限公司

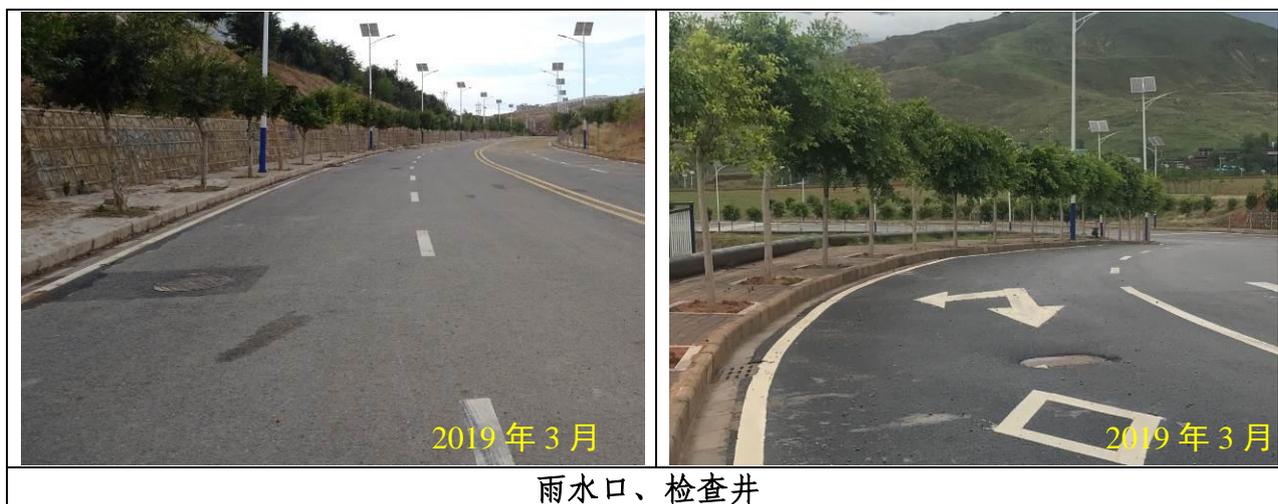
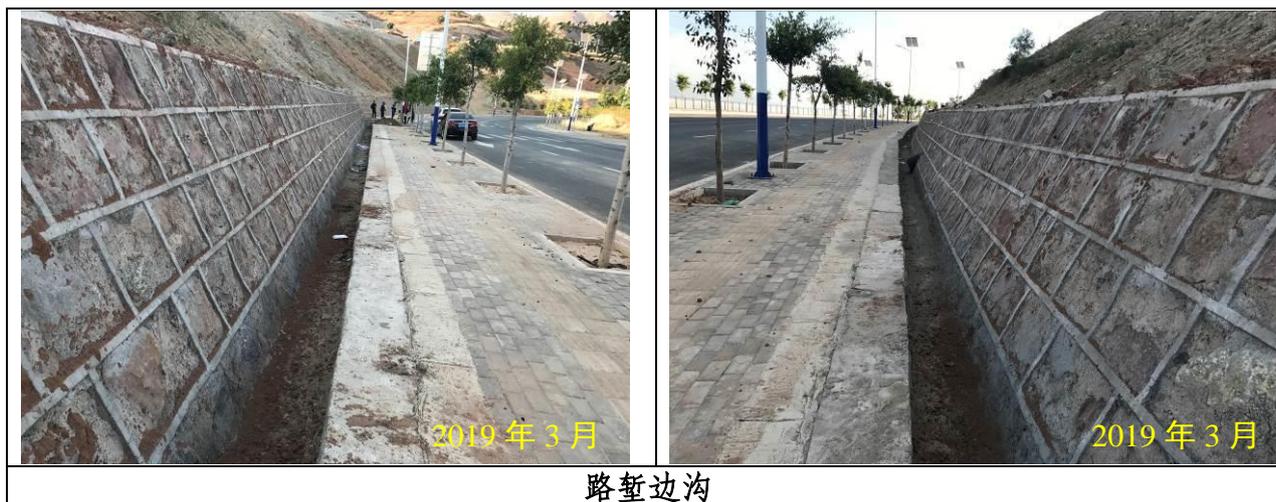
根据施工图设计及监理资料，机动车道路拱采用抛物线加直线的路拱，横坡为 1.5%，以利于路面排水，人行道采用倾向路中央的单向直线横坡，横坡度为 2%。本工程人行道雨水由路面横坡排至绿化带内，机动车道路面排水利用道路横坡、纵坡和雨水口相结合的收集方式，由路面横坡和纵坡收集到雨水口后排入雨水管，雨水口位于机动车道外侧路缘带平缘石。雨水口间距为 20~40m，交叉口处可视需要在局部路段加设进水口。K1+920~K2+345 段左侧路基挖方边坡段设置路堑墙边沟，边沟收集边坡坡面雨水后，通过横向连接管道汇入人行道路沿石边雨水口内，然后排入雨水主干管。边沟采用 M7.5 浆砌石矩形断面，并进行 M10 砂浆抹面，断面尺寸为 40×60cm，两侧衬砌厚度为 30cm。

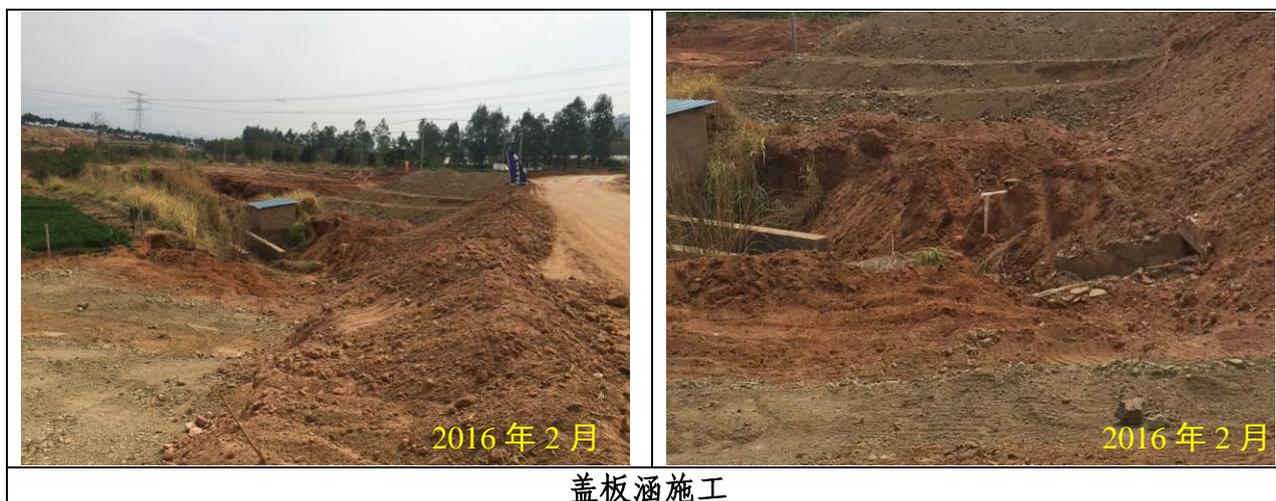
由于工业聚集区尚处于规划、建设阶段，项目所在区道路路网及配套设施尚未形成，为满足排水需要，本项目在 K0+124 处设 1 道 2×2 钢筋砼盖板涵。

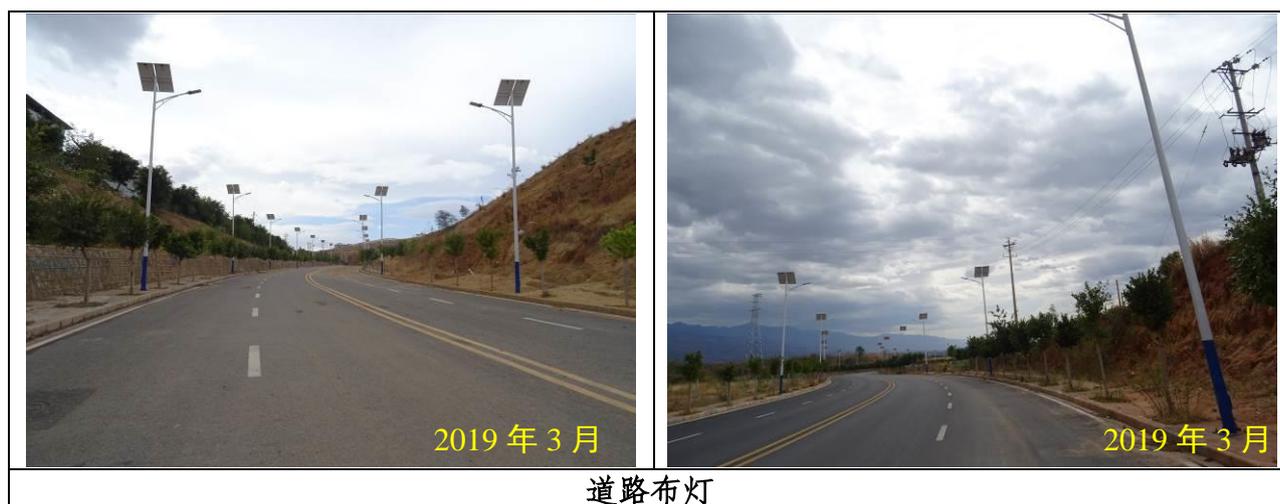
道路布灯采用双侧对称布置，灯杆设置于道路两侧 0.75m 人行道内。路灯灯杆为单杆单臂，灯杆高度为 10m，LED 灯安装高度为 9m，采用 24V 高亮度 LED 灯 100W，光源光通量 $\geq 110\text{lm/w}$ 。

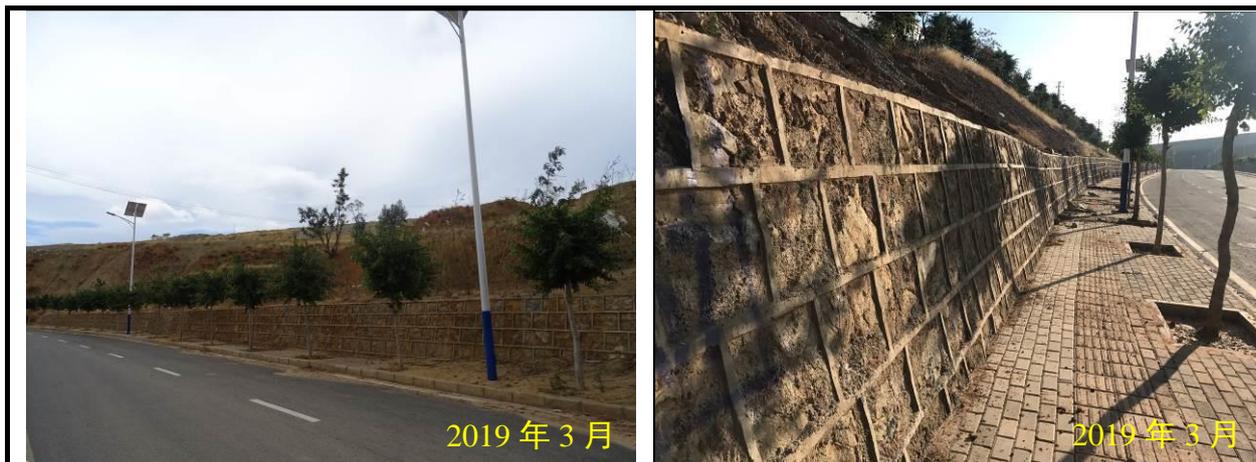
边坡区现状（开挖边坡布设浆砌石挡墙）

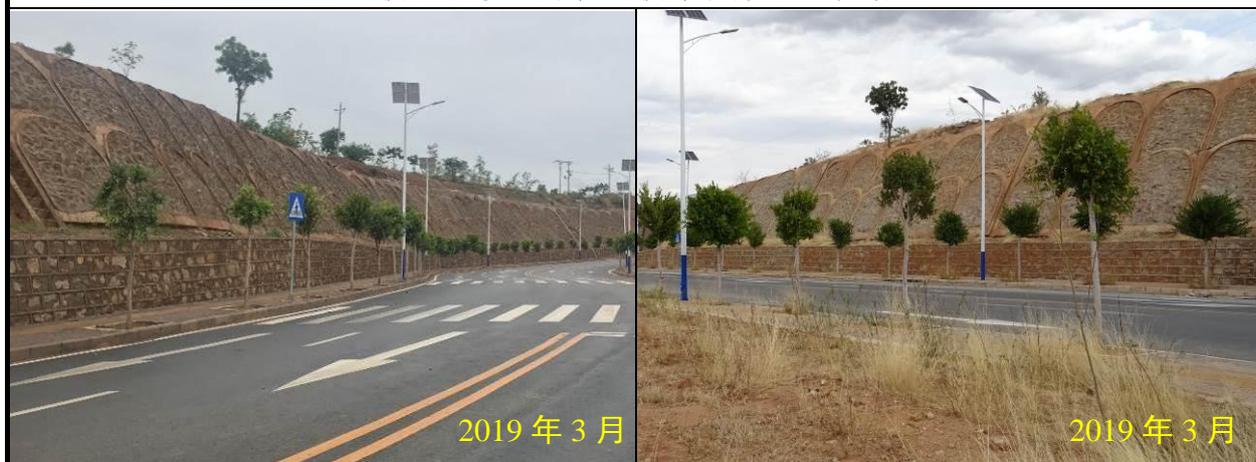
边坡区现状（开挖边坡布设框格梁浆砌石护坡）

原设计边坡区有拱形框格梁植草护坡 0.34hm^2 ，实际建设过程中受边坡地质条件影响，原设计拱形框格梁植生袋植草护坡实施后发生垮塌，为保证主体工程路基边坡的稳定性，将拱形框格梁植生袋植草护坡变更为拱形框格梁浆砌石工程护坡。

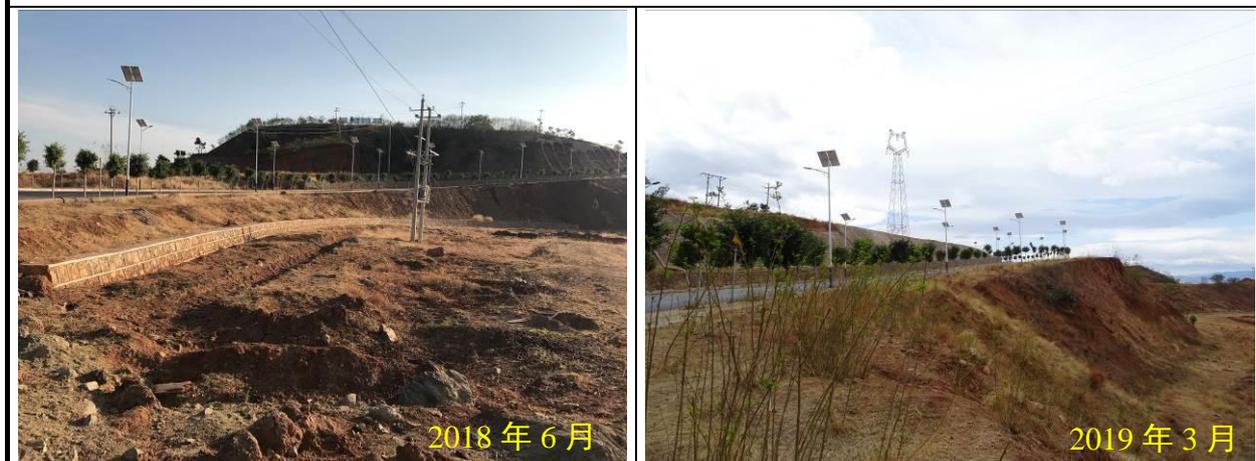
边坡区现状（回填边坡布设浆砌石挡墙、撒播草籽）

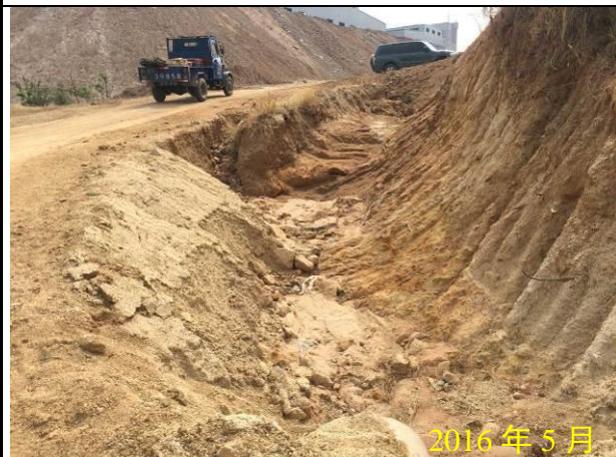
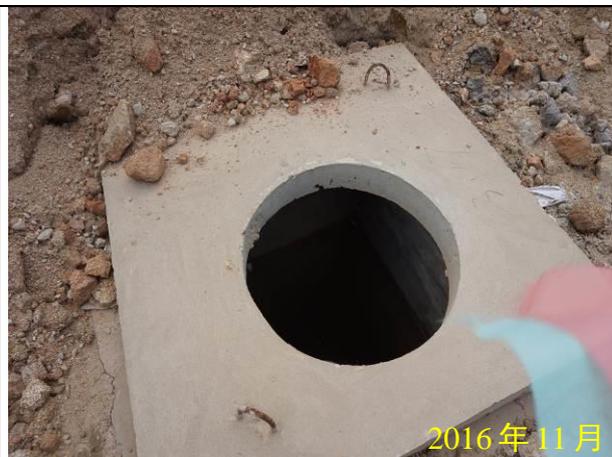
监测意见落实 2

监测意见: 施工期间产生的汇水携带泥沙含量较大, 监测单位建议及时设置沉砂池等沉淀施工期间汇水携带泥沙。

落实情况: 建设单位根据监测意见, 与永久污水沉泥井相结合设置沉砂井。

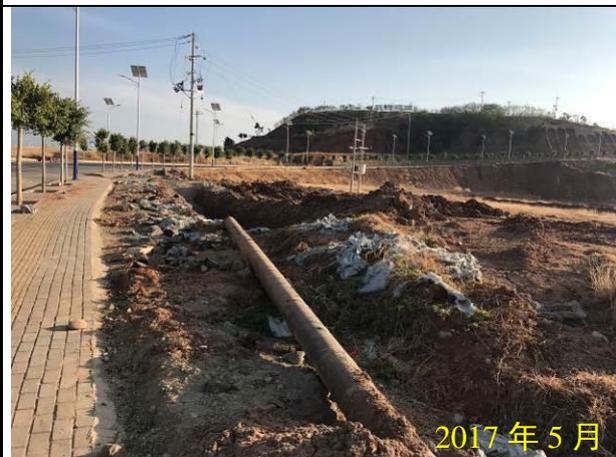
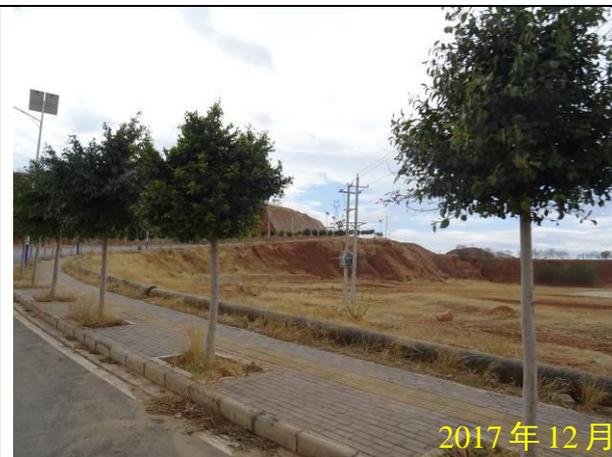
监测意见落实 3

监测意见: 道路工程实施完成后, 道路一侧仍有土体裸露, 监测单位建议对该区域进行杂物清理后实施植被恢复以减少水土流失。

落实情况: 建设单位根据监测意见, 对道路工程区两侧进行清理并撒播草籽进行植被恢复, 现植被恢复良好, 水土流失轻微。

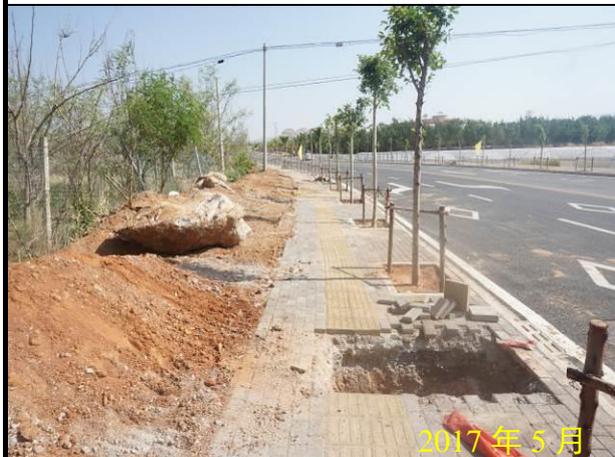
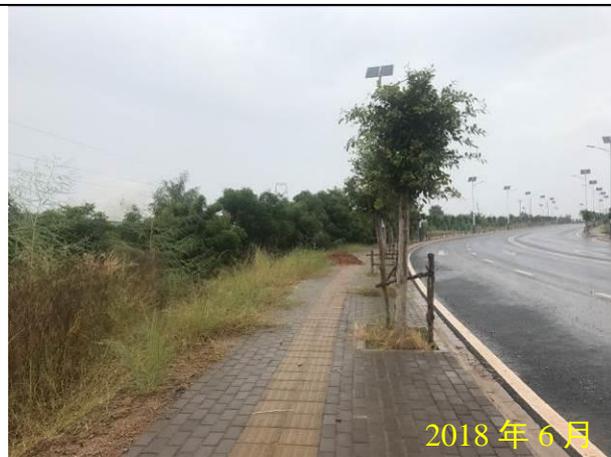
监测意见落实 4

监测意见: 人行道外侧、行道树树池内为裸露土体, 监测单位建议对该区域撒播草籽, 提高项目区内的绿化率, 减少水土流失。

落实情况: 建设单位根据监测意见, 对人行道外侧、树池内撒播草籽, 现植被恢复良好, 水土流失轻微。

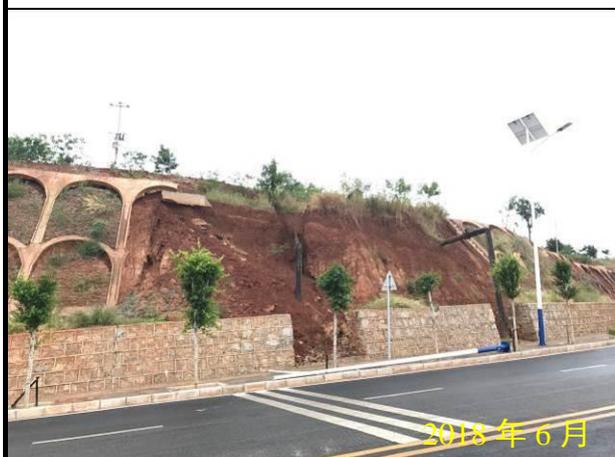
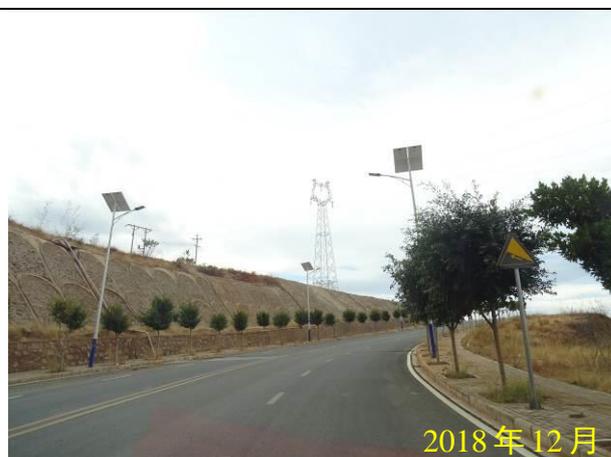
监测意见落实 5

监测意见: 框格梁植生袋植草护坡局部区域发生垮塌, 水土流失较为严重, 监测单位建议建设单位向主体设计单位提出修复实施方案, 并及时进行修复。

落实情况: 建设单位对该区域进行工程措施防护, 原设计框格梁植生袋植草护坡变更为浆砌石工程护坡, 现垮塌区域工程护坡实施完成, 未出现新的垮塌, 水土流失轻微。
