35kV 西盟至营盘小街子线路工程（境内部分）

# 水土保持设施验收报告

昆明伽略工程勘察设计有限公司

二〇一九年七月

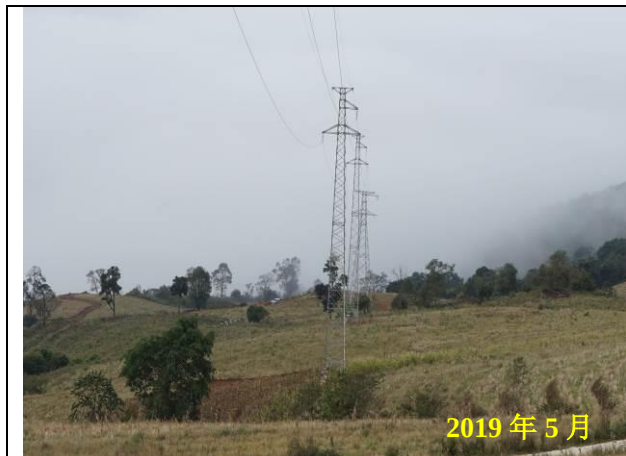
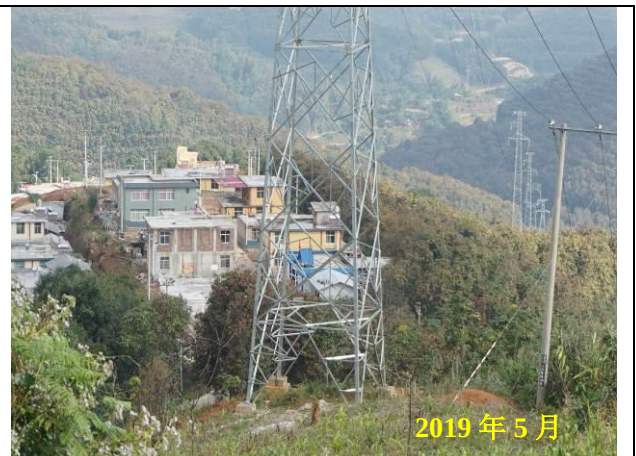
塔基区主要拟建架空线路 18.95km，其中西盟变—35kV 力所变预留“T”接点段线路长度约 8.67km，力所变预留“T”接点—国境线分界塔段线路长度约 10.28km；需新建自立式铁塔 50 基，延用 1 基。塔基区共计占地面积  $0.10 \text{ hm}^2$ 。

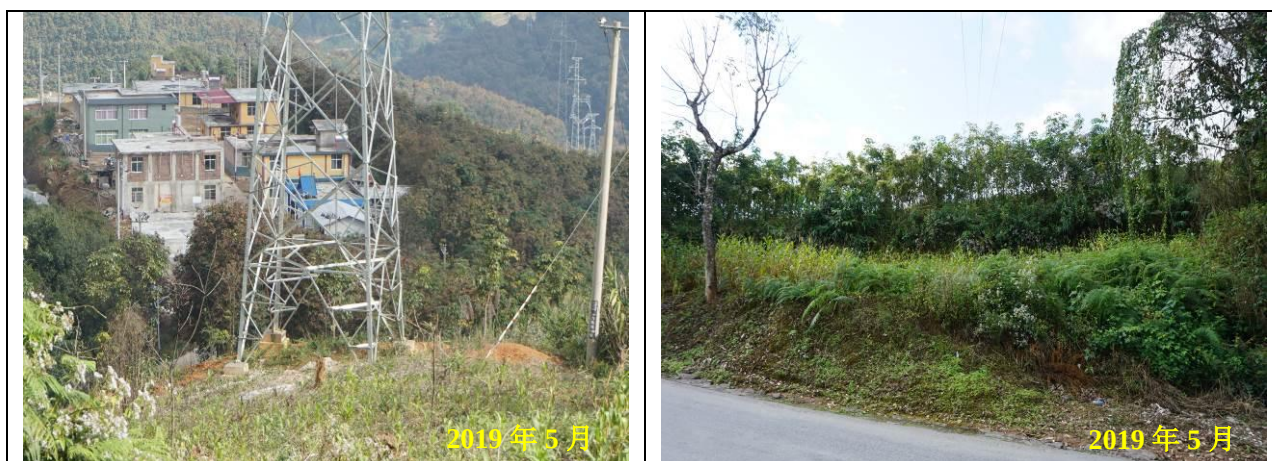
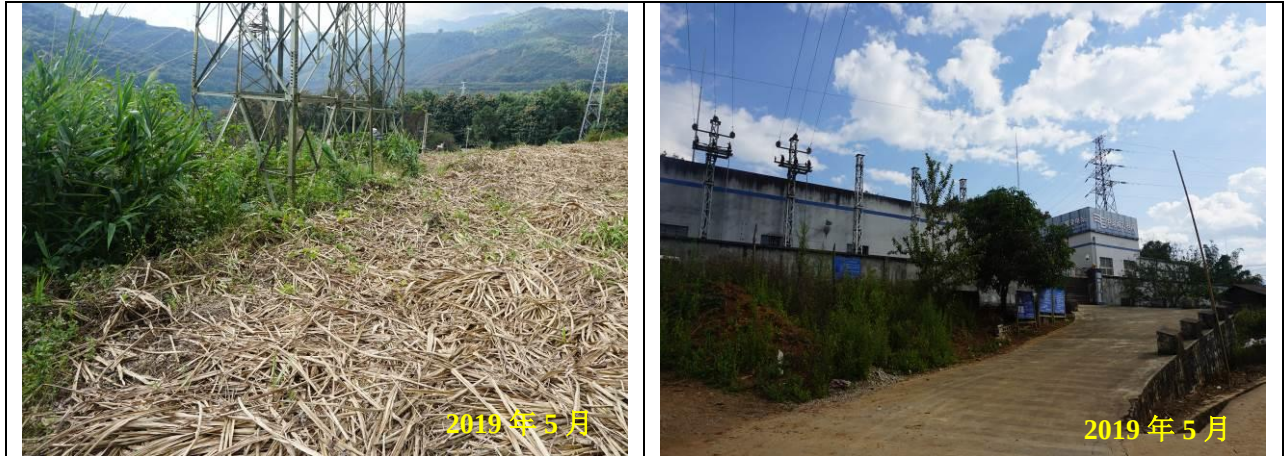
施工临时占地区现状

施工临时占地区主要是塔基施工材料堆放和混凝土搅拌场地、剥离表土临时堆存等，工程预计设置 50 处施工临时占地，每个施工场地占地约  $30\text{m}^2$  左右，共计占地面积  $0.15\text{hm}^2$ 。

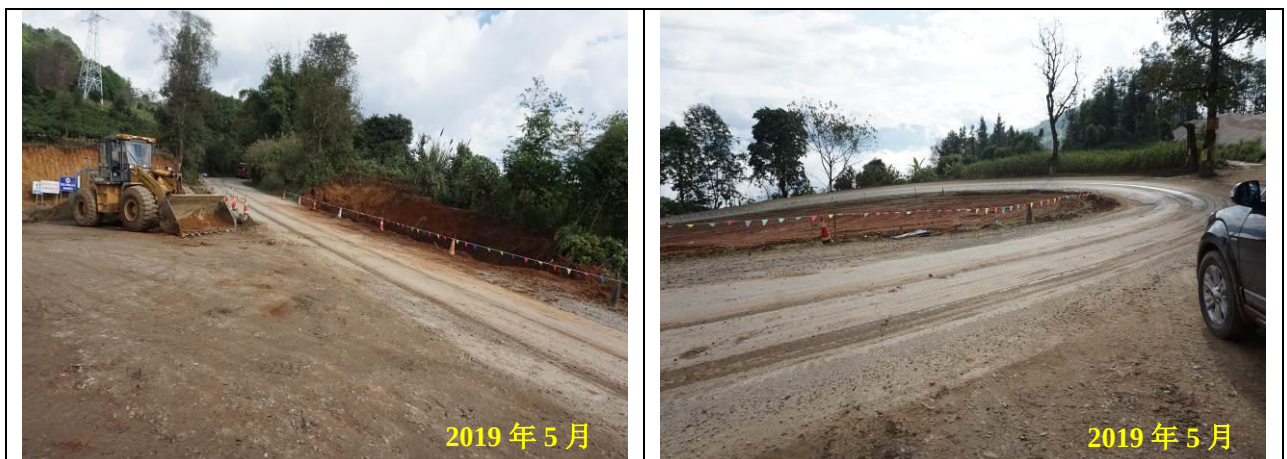
牵张场现状

本工程共需设置 2 个牵张场。牵张场选择地形相对平缓的场地，分别位于线路 6km 和 12km 塔基建设附近，牵张场在使用期间仅用于车辆停放，一切放线工艺均在运输车箱内完成，对地表扰动较轻。项目设置的牵张场单个面积约  $0.12\text{hm}^2$ ，该区占地共计  $0.24\text{hm}^2$ 。

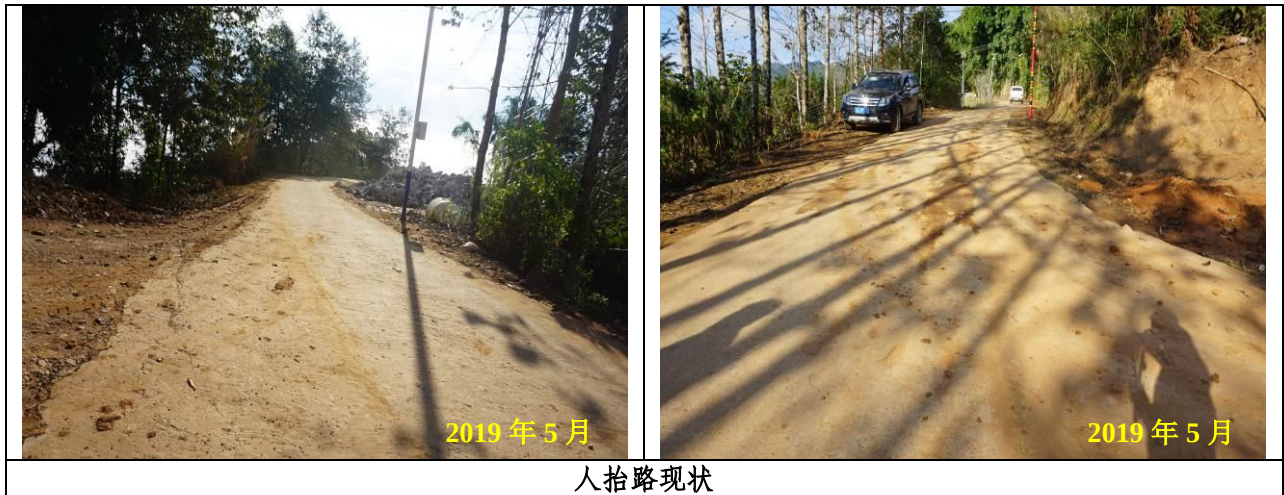
本工程人抬路主要为建设期间施工人员运输建筑材料的道路，主要延用已有的乡村便道和公路等，扰动较轻。本工程人抬路共计约 1800m，宽 1~1.5m 之间，占地面积共计约  $0.22\text{hm}^2$ 。

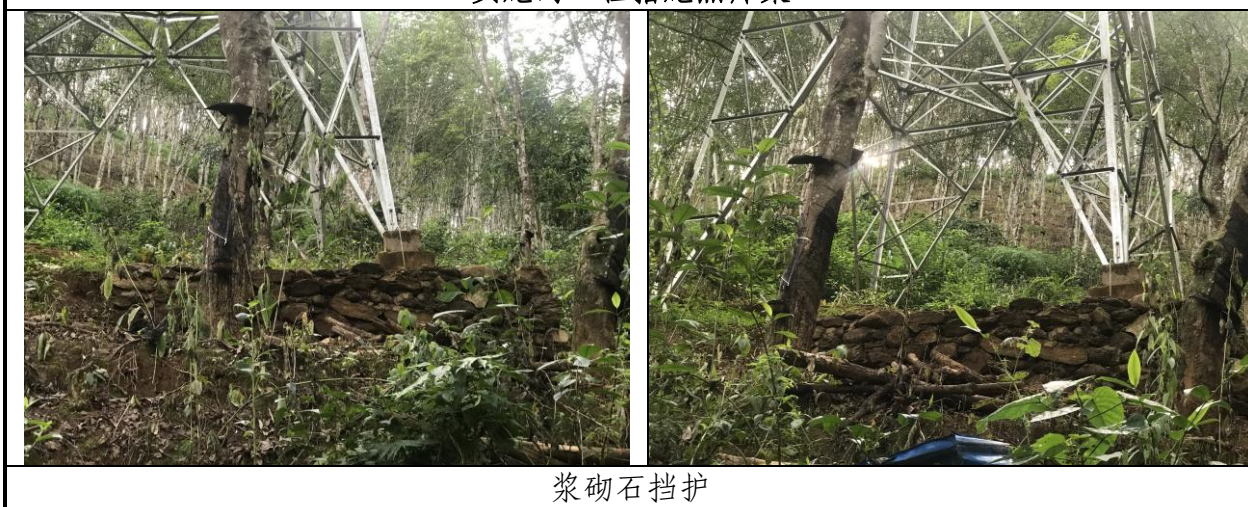
浆砌石挡护

35kV 西盟至营盘小街子线路工程（境内部分）水土保持工程措施基本能够满足项目区水土流失防治要求，浆砌石挡护外观良好，无裂缝破损，基础稳定，浆砌石排水沟运行完好，无破损、淤积现象，实际实施情况基本到位，能满足工程水土保持防治要求。

斜坡防护工程实施的浆砌石挡护砌体外表美观，无裂纹、缺角现象，工程质量合格。

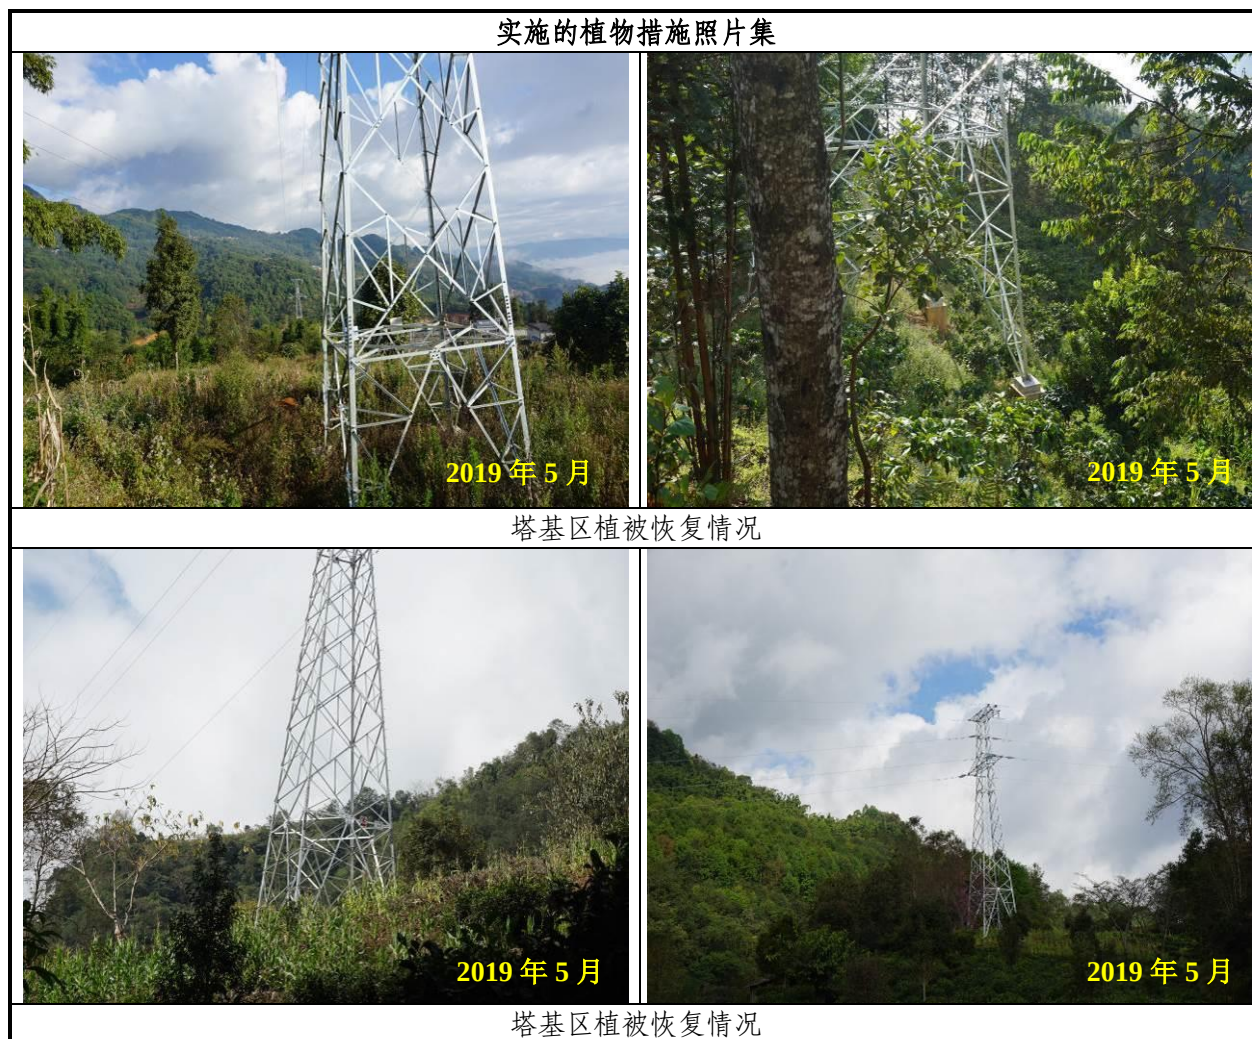
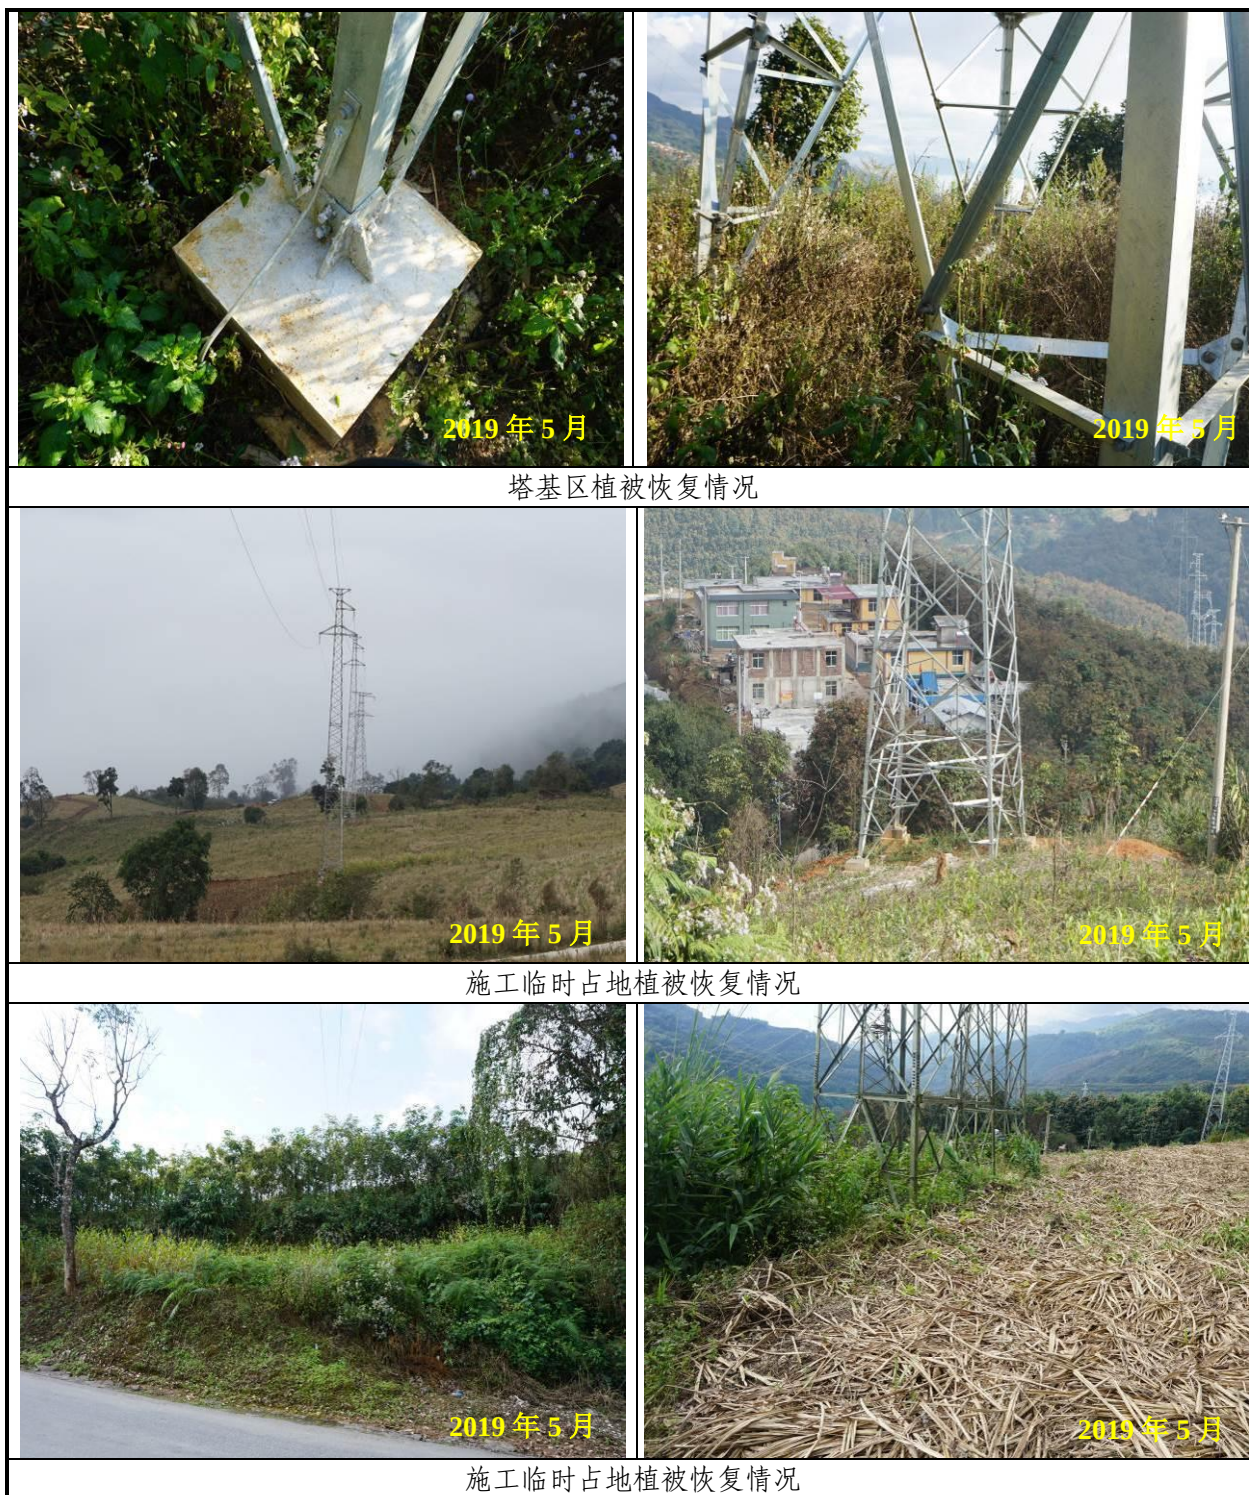
实际实施植物措施工程量、实施时间与方案批复一致。现实施的植物措施保存率、成活率达标，覆盖度较高，基本能够满足项目区水土流失防治要求。
