# 昆明轨道交通 1 号线支线工程

## 水土保持设施验收报告

建设单位：昆明地铁建设管理有限公司

验收单位：昆明龙慧工程设计咨询有限公司

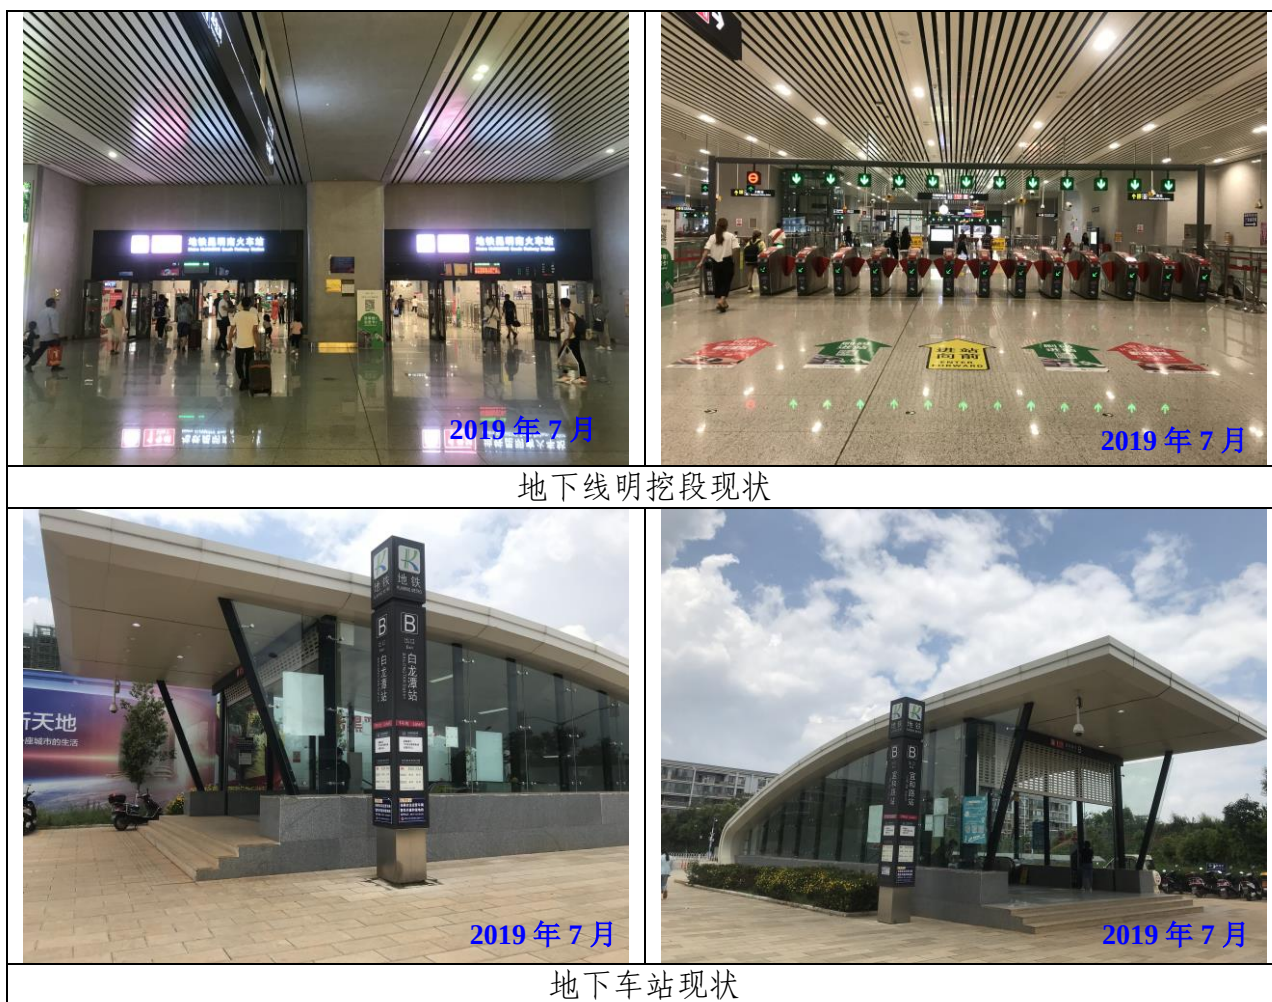
明挖段区主要包括地下车站及地下线明挖段，昆明轨道交通1号线支线工程共建车站4个，全部为地下车站，建设的车站主要采用明挖法进行施工。昆明南站站前一段明挖地下段，桩号为 ZAK4+491.699 ~ ZAK4+4861.225，长度计 369.526m，隧道施工宽度为 6~14.5m。地下车站施工总占地面积 5.22hm<sup>2</sup>，地下车站进出口永久占地面积约 0.23hm<sup>2</sup>，地下车站及明挖段临时占地面积 4.99hm<sup>2</sup>。

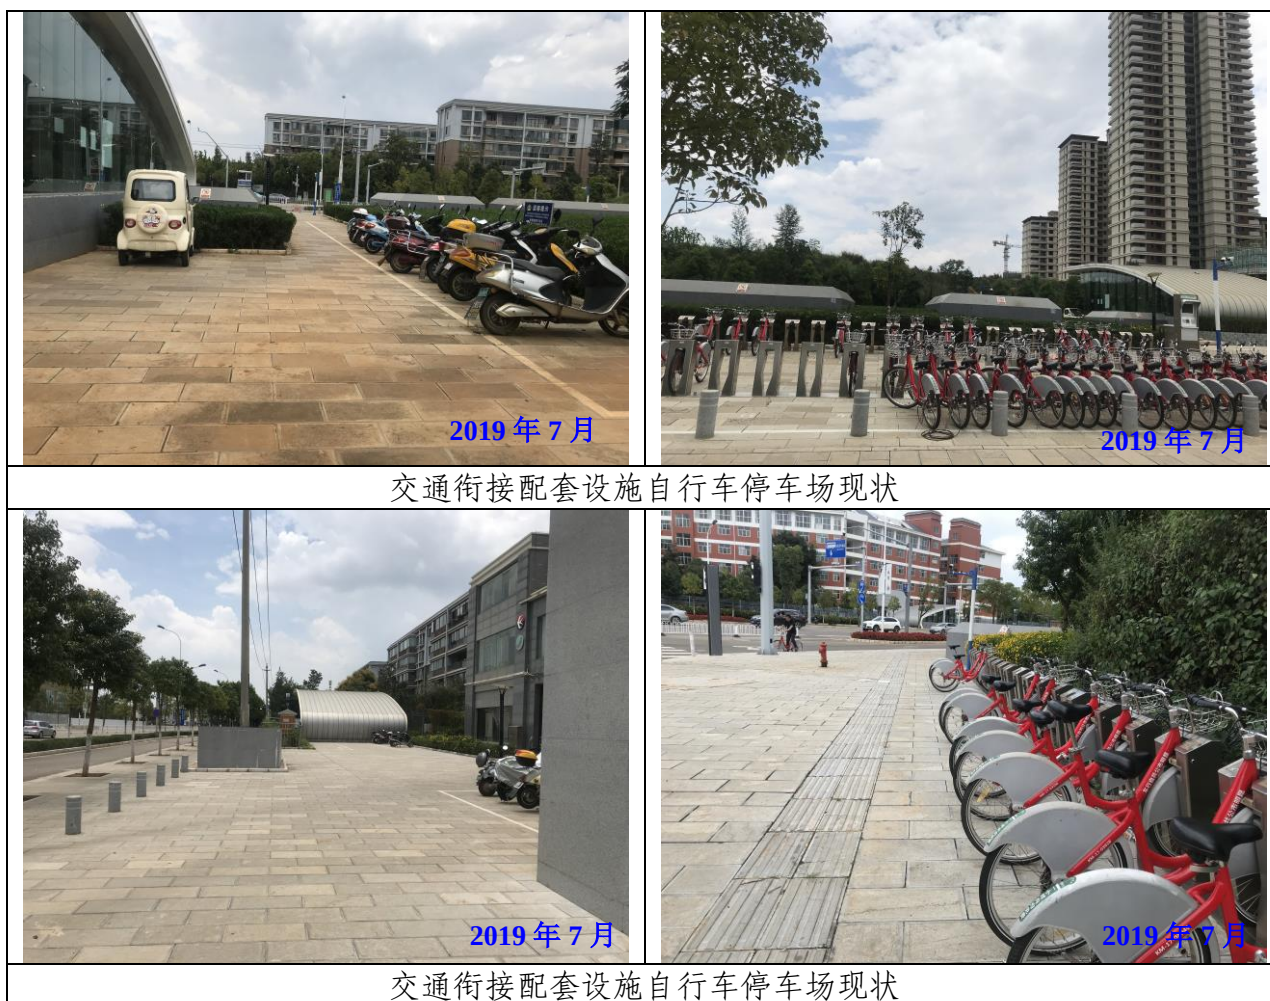
交通衔接配套设施主要为车站进出口处的自行车停车场，进行地面硬化铺装，为永久占地，占地面积为 0.52hm<sup>2</sup>。

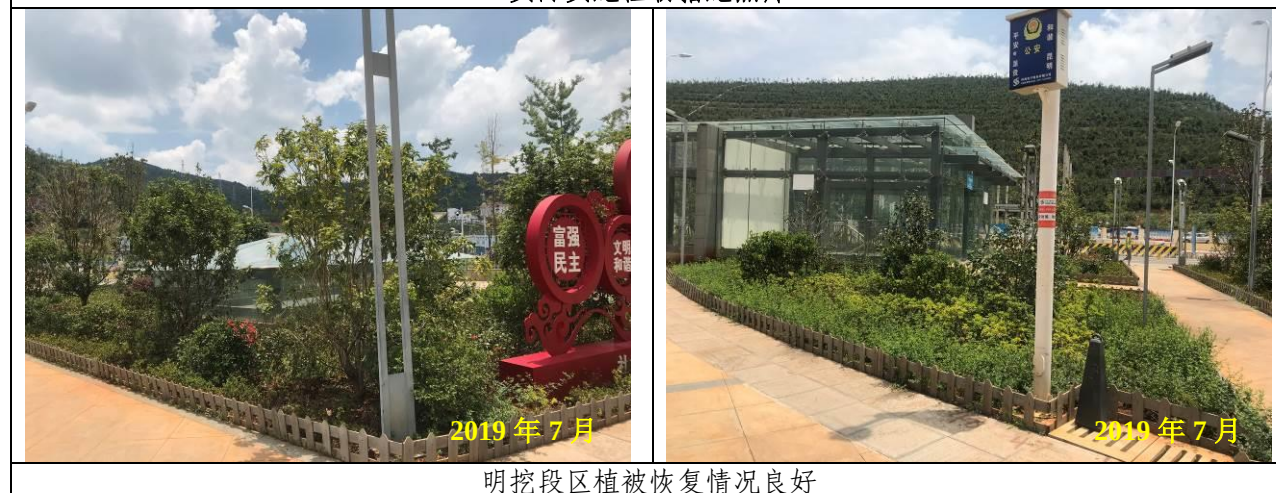
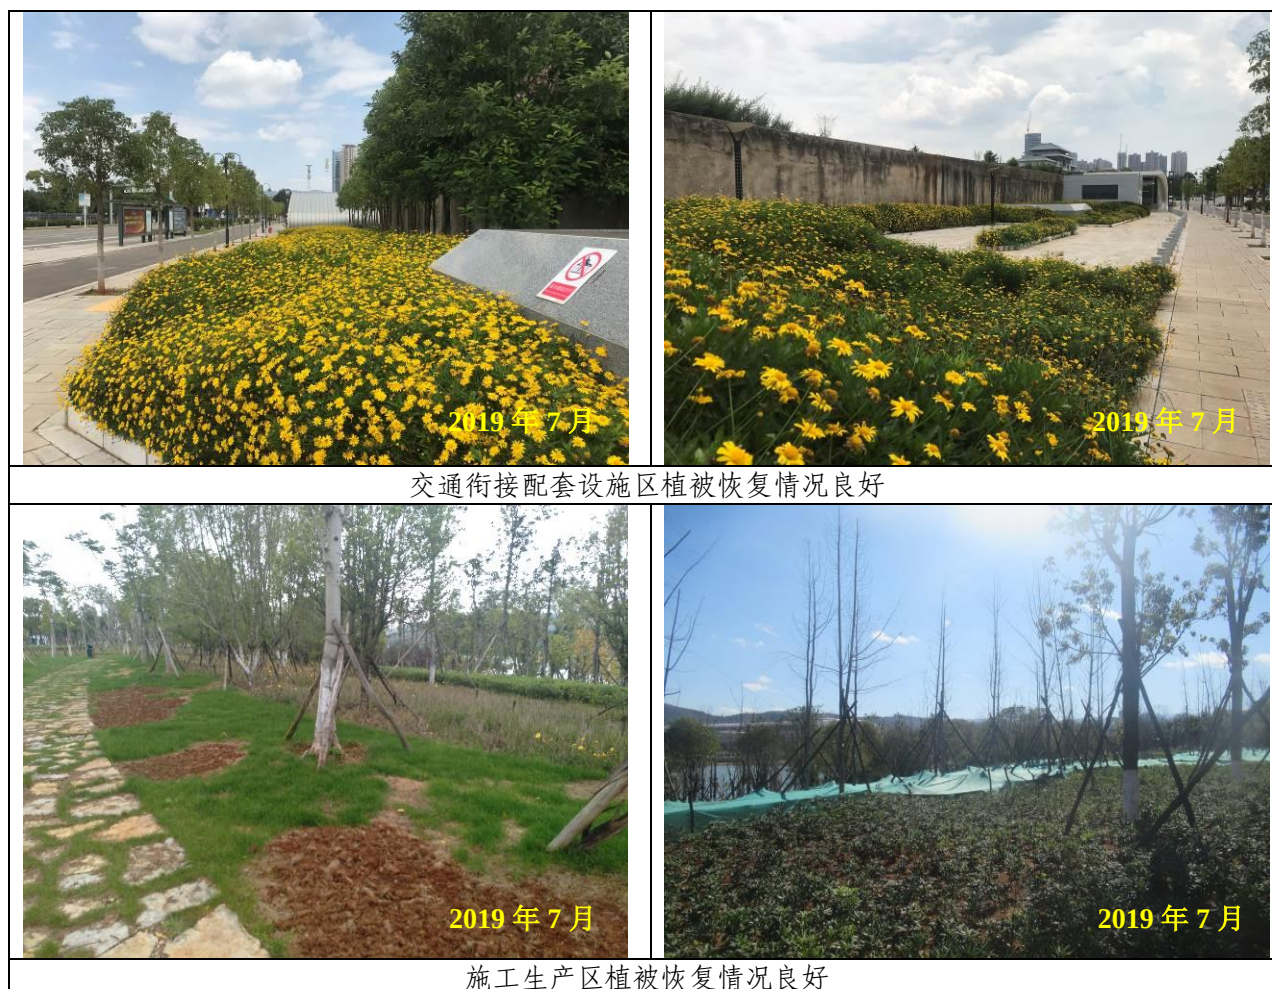
**实际实施植物措施照片**

昆明轨道交通 1 号线支线工程水土保持植物措施数量由于主体工程有所减少导致与方案批复相比有所减少，但实际扰动范围内可绿化区域均已进行植被恢复，现实施的植物措施保存率、成活率达标，基本能够满足项目区水土流失防治要求。

明挖段区植被恢复情况良好

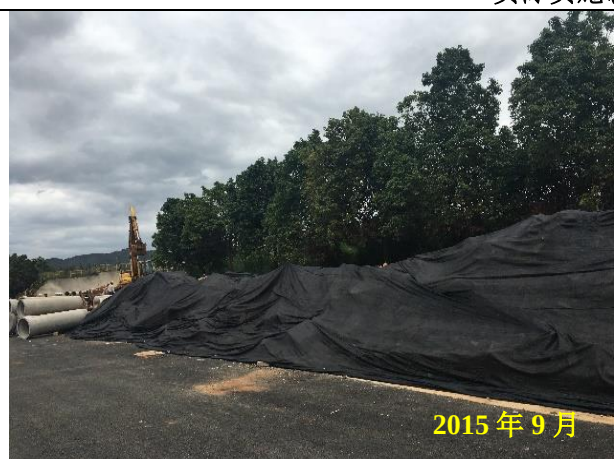
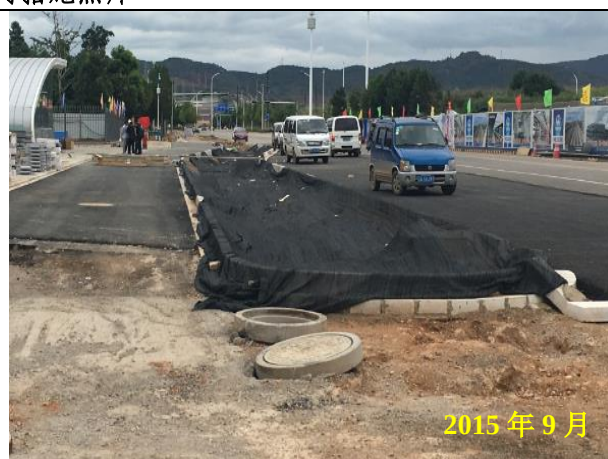
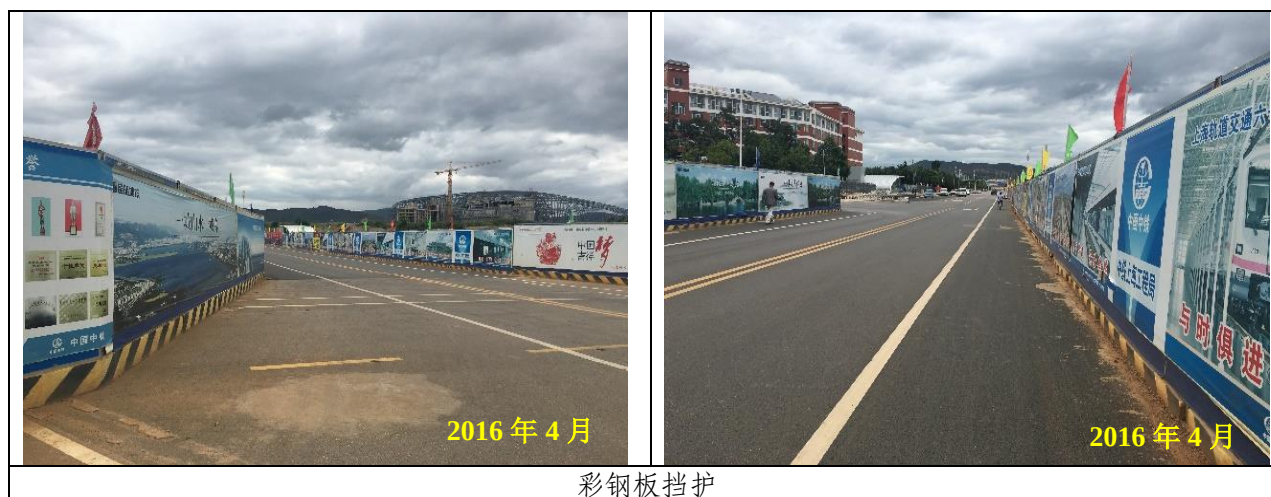
实际实施临时措施照片

昆明轨道交通 1 号线支线工程水土保持临时措施数量与方案批复相比有所变化，但临时措施数量充足，实施有临时排水、沉砂、地下水疏干系统、临时拦挡、临时覆盖等防护措施，施工期间未因临时措施缺失未造成大量水土流失，临时措施基本能够满足项目区水土流失防治要求。

密目网覆盖
