云南厚道混凝土制造有限公司腾冲混凝土搅拌站建设项目

# 水土保持监测总结报告

监测单位：昆明龙慧工程设计咨询有限公司

二〇一九年四月

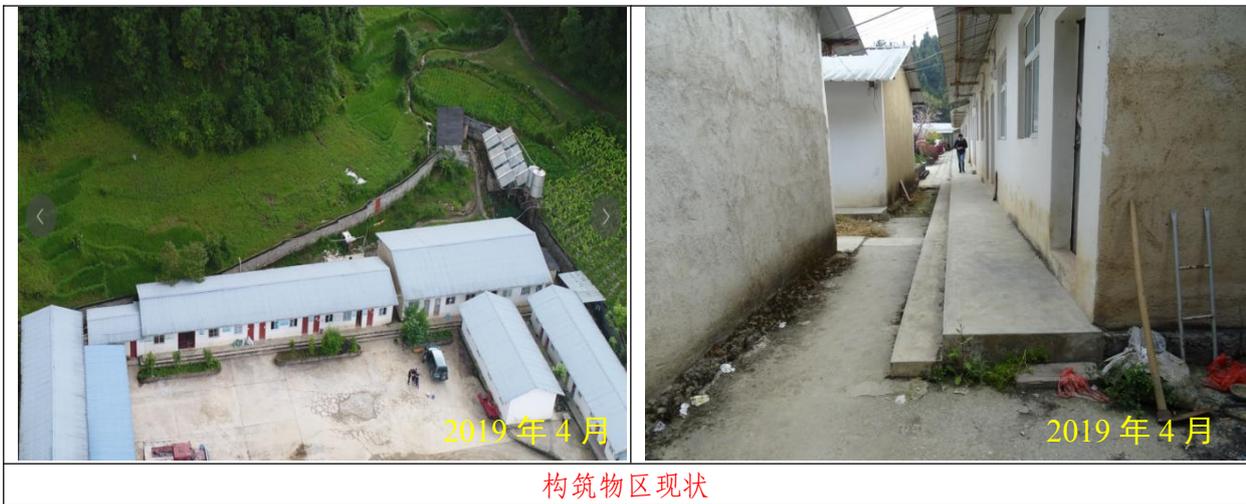
构筑物区现状

根据水保方案批复，本项目批复建构筑物区占地面积 0.28hm<sup>2</sup>，建设内容包括搅拌站、办公室、蓄水池、实验室、生活区等。实际建设中优化调整布局，建构筑物区占地面积减少至 0.22hm<sup>2</sup>。

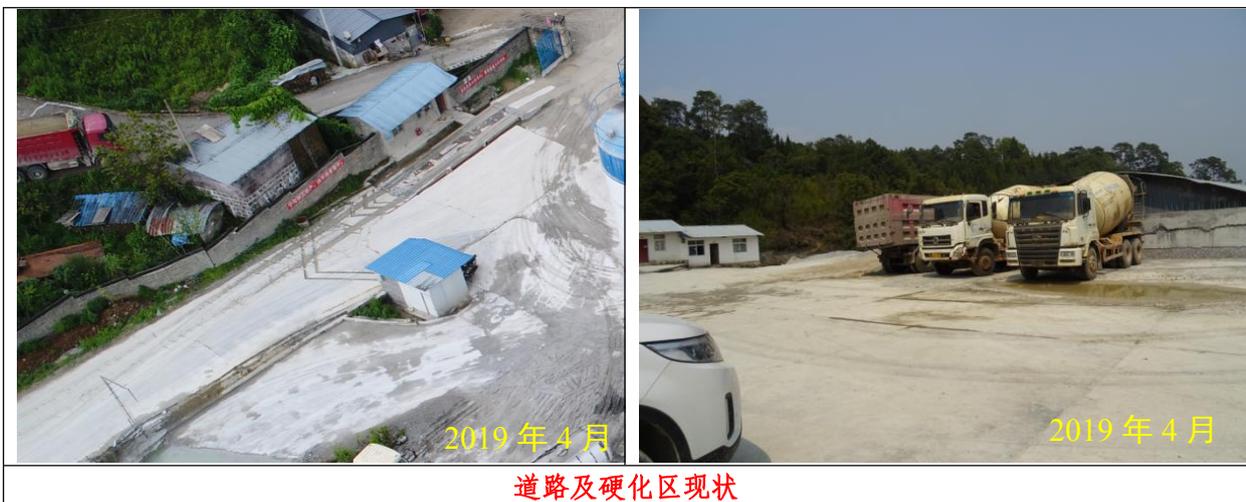
道路及硬化区现状

根据水保方案批复，本项目批复道路及硬化区占地面积 0.63hm<sup>2</sup>，包括场内硬化道路和硬化场地等。实际建设中优化调整布局，道路及硬化区占地面积减少至 0.46hm<sup>2</sup>。

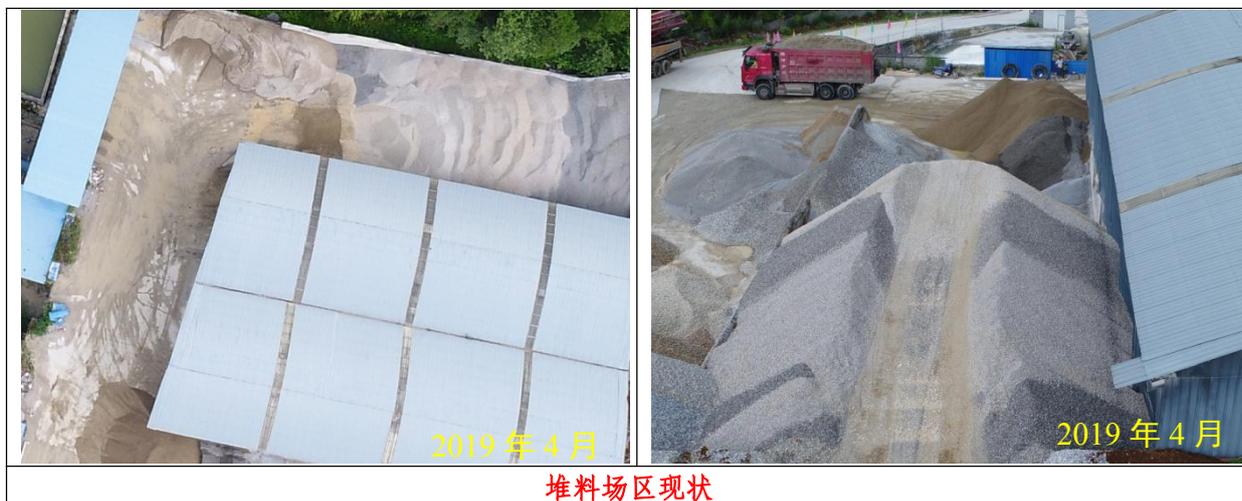
根据水保方案批复，本项目批复堆料场区占地面积  $0.50\text{hm}^2$ ，为硬化场地，部分顶棚遮盖，用于堆存混凝土生产所需砂石料。实际建设中优化调整布局，堆料场区占地面积减少至  $0.41\text{hm}^2$ 。

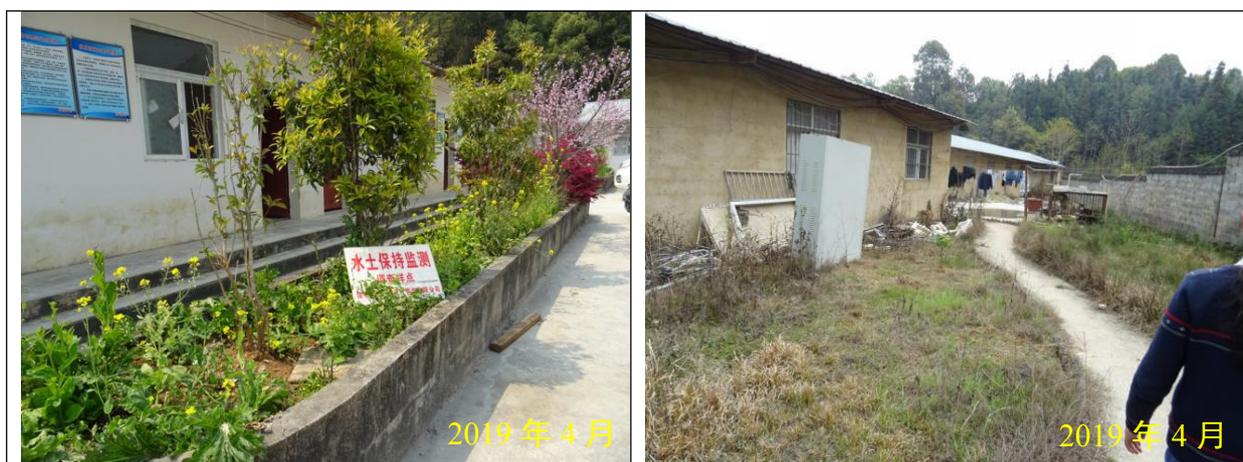
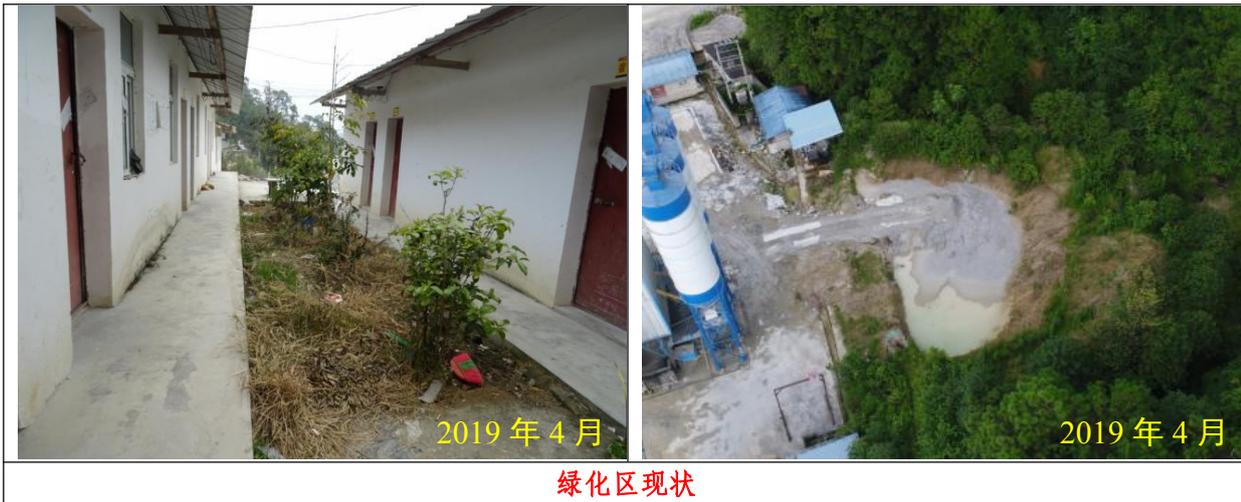
根据水保方案批复，本项目批复绿化区占地面积为  $0.46\text{hm}^2$ ，绿化措施主要布置在厂区内部建筑物周边及道路的两侧等区域，以营造厂区绿化景观，美化厂区环境为目的，采用以种草为主小型花卉灌木为辅方式进行绿化。实际建设中优化调整布局，绿化区占地面积减少至  $0.39\text{hm}^2$ ，其中约  $0.01\text{hm}^2$  用作混凝土废料临时转存场地（废料为固态混凝土，遇水不会分散）。

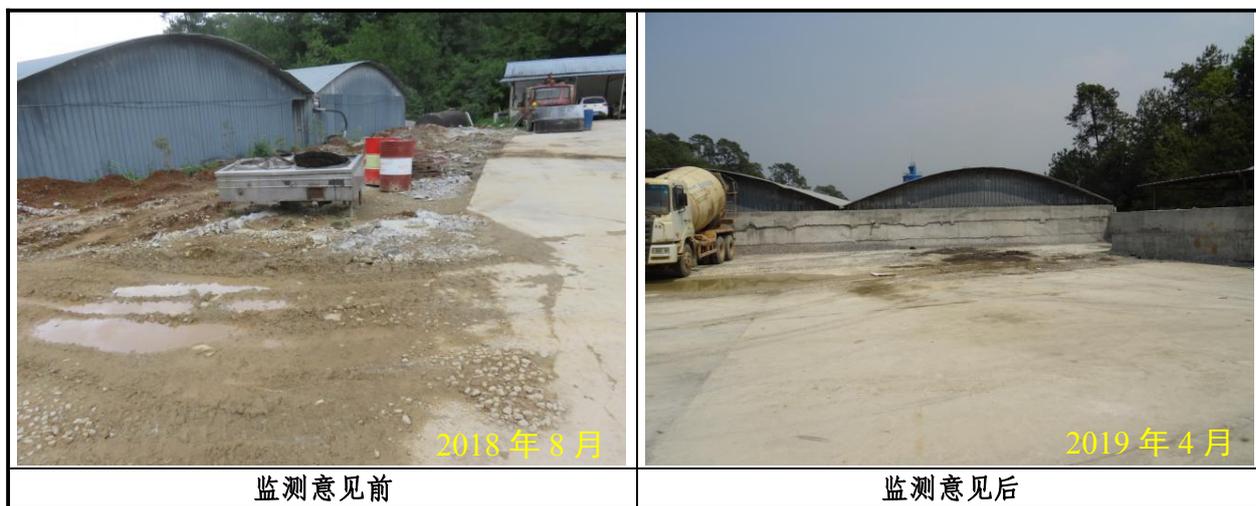
- (1) 对部分存在裸露的地表进行硬化或绿化覆盖；
- (2) 对堆料场区部分没有实施顶棚遮盖的露天堆料区修建顶棚遮盖；
- (3) 尽快委托第三方水土保持验收单位组织本项目水保验收工作。

- (1) 建设单位于 2019 年 1 月已对部分存在裸露的地表进行了硬化覆盖；

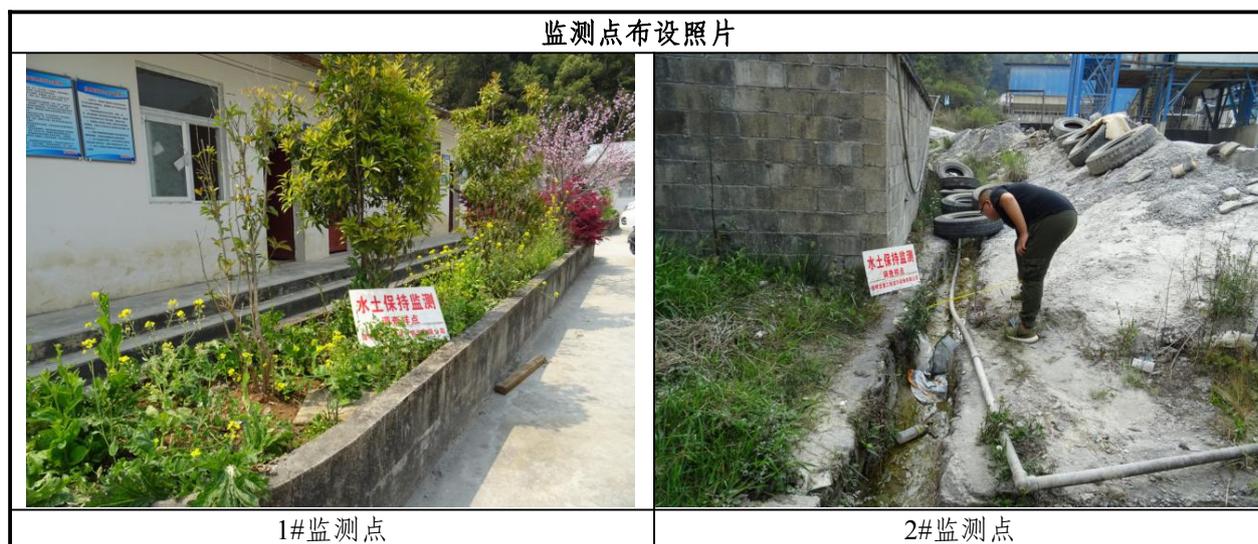
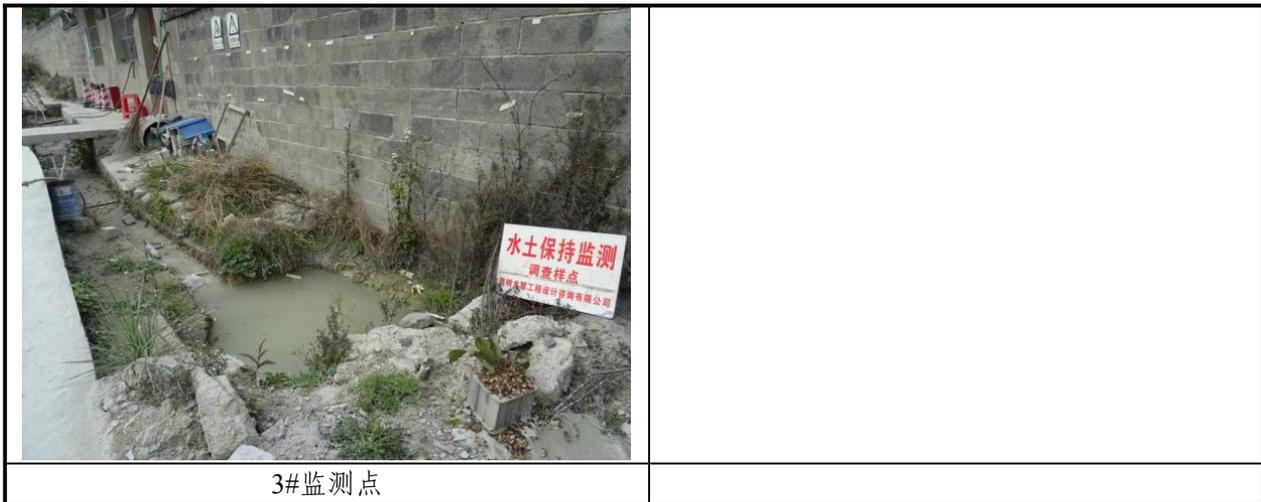
本项目于 2012 年 12 月完工，建设单位于 2018 年 8 月委托我公司开展本项目水土保持监测工作。本项目水土保持监测工作开展时，本项主体工程建设已完工，属于后补监测，本次水土保持监测内容为对项目建设区内的水土保持措施进行查缺补漏，调查项目区范围内已实施的水土保持措施运行情况，调查项目区范围内存在的水土流失隐患并及时提出整改完善意见。本项目监测采用现场调查主要通过随机抽样调查、巡查、测量和普查的方式进行，布设 3 个调查监测点，分别位于绿化区、道路排水沟周边及沉砂池边。

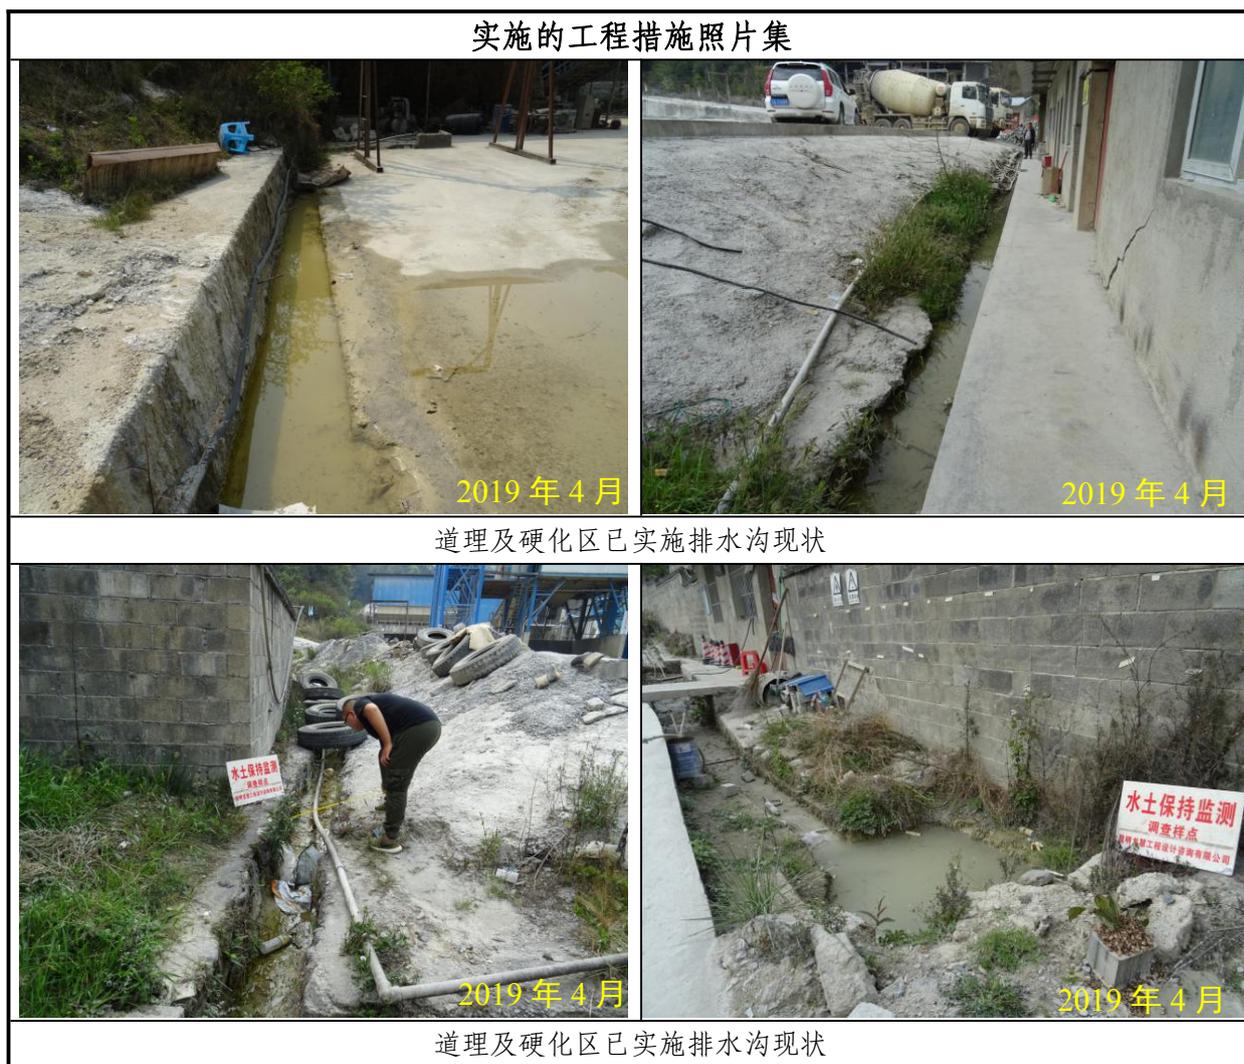
项目建设区内水土保持工程措施实施时间为 2012 年 8 月至 2012 年 10 月，已实施工程措施现状照片如下：

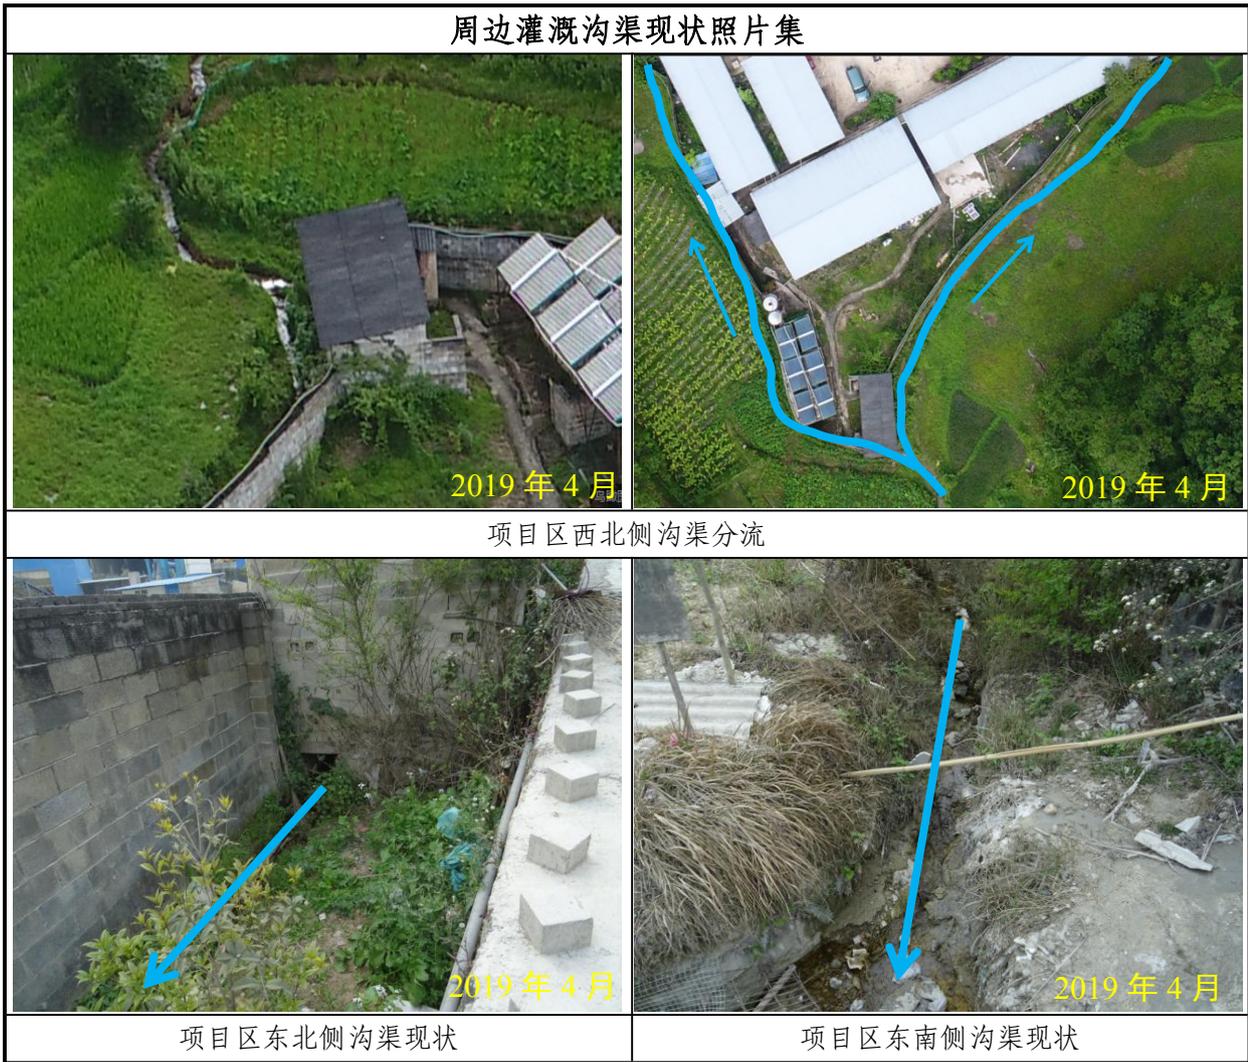
根据现场踏勘调查统计，本项目实际实施的水土保持工程措施与水土保持方案批复确定的工程措施数量发生了变化。其中排水沟数量减少的原因为场地建构筑物布置情况有所调整，导致排水沟布置情况局部调整，排水沟小幅缩减；截水沟措施没实施的原因为，沿项目建设区周边布设有灌溉沟渠，已有沟渠能有效截取周边汇水，设计截水沟可不再实施。本项目工程措施变化情况见表 4-3，周边灌溉沟渠现状照片如下：

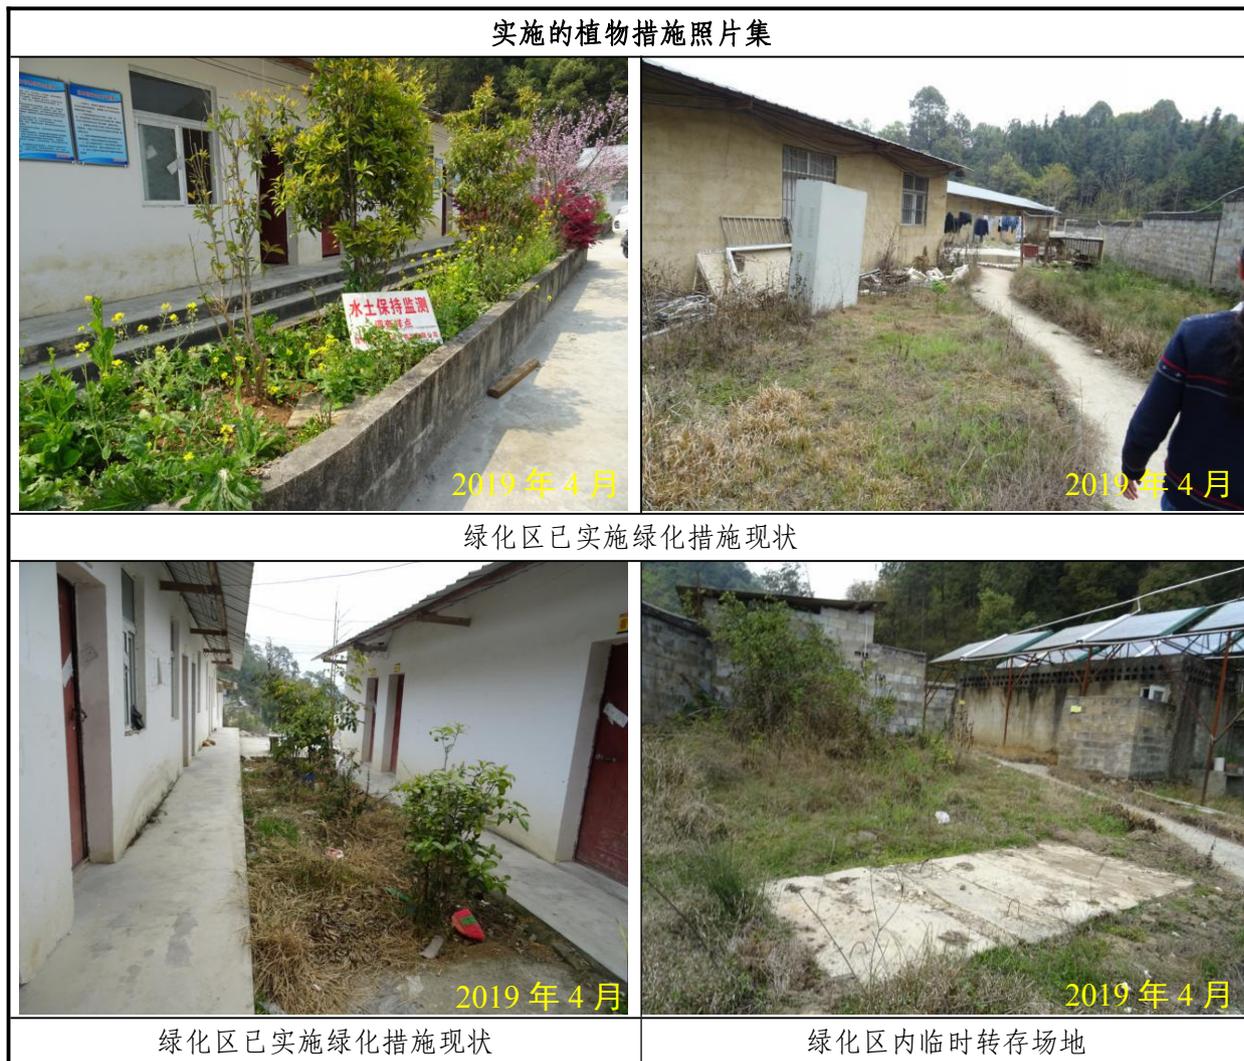
项目建设区内水土保持植物措施实施时间为 2012 年 11 月至 2012 年 12 月，已实施植

物措施现状照片如下:

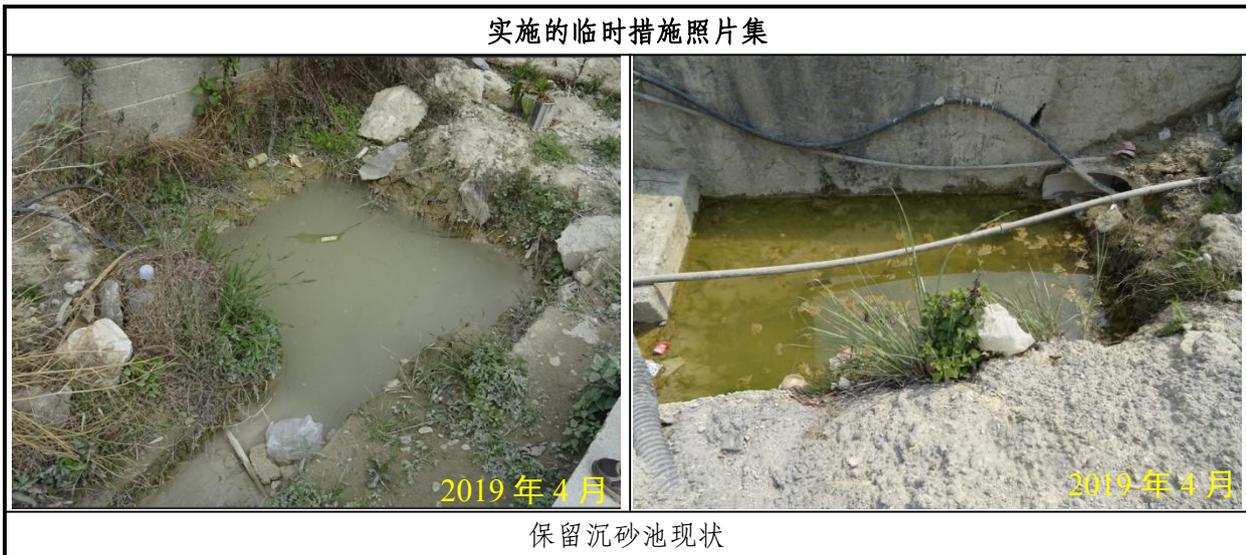
项目建设区内水土保持临时措施实施时间为 2012 年 9 月至 2012 年 10 月，已实施临时措施保留现状照片如下：
