华能西街口光伏电站 110kV 送出线路工程 水土保持设施验收报告

昆明伽略工程勘察设计有限公司

二〇一九年十一月

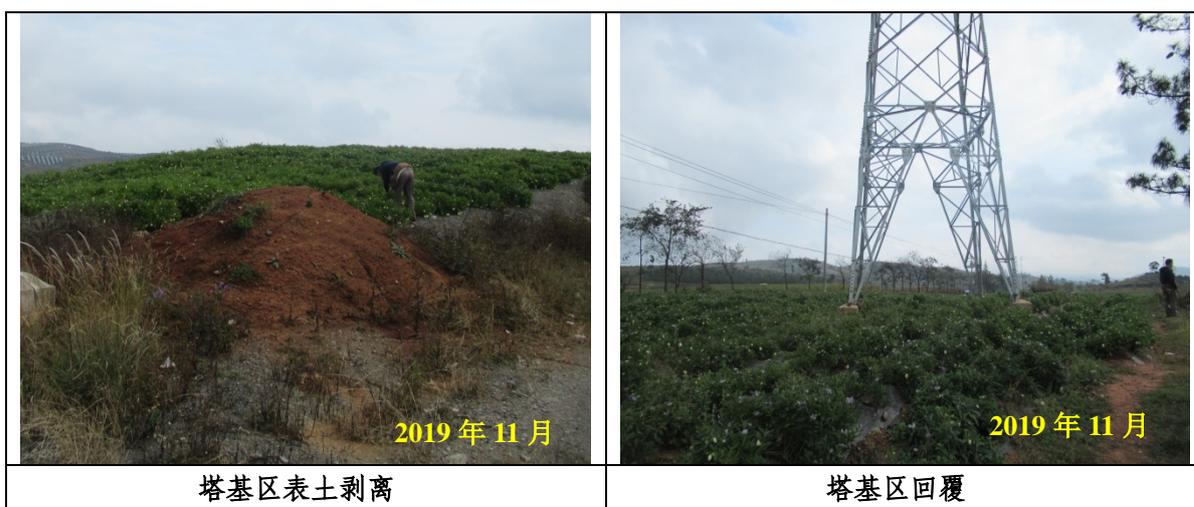
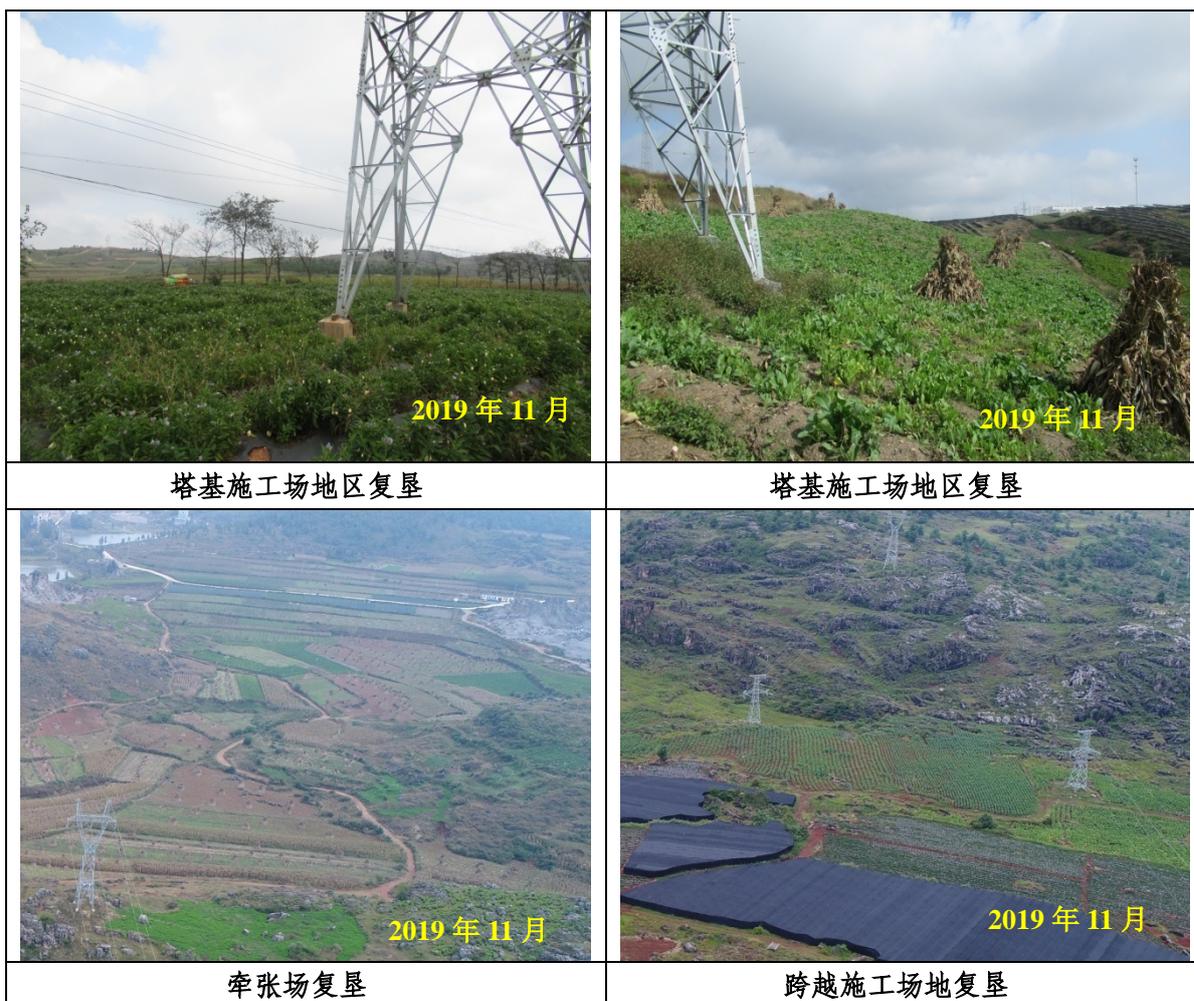
工程措施照片集

- (1) 主体工程中具有水土保持功能的工程措施为牵张场区苫布铺垫 400m²；
- (2) 水土保持方案新增工程措施为剥离表土 840m³，复耕 0.23hm²，全面整地 0.23hm²，表土回覆 840m³。

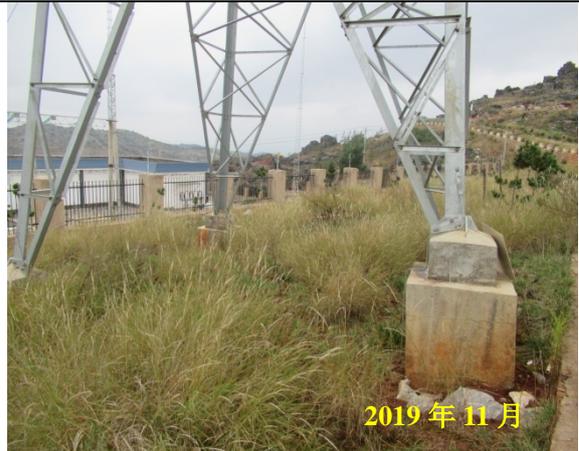
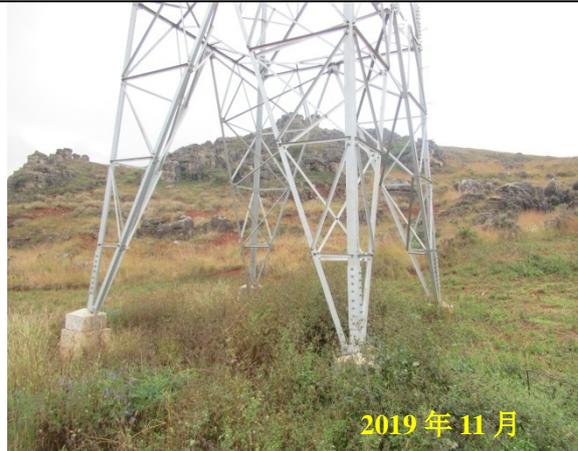
根据工程竣工统计资料、施工资料和现场调查情况，截至 2019 年 11 月，本项目实际实施植物措施量为：条播草籽 0.52hm²，全面整地 0.52hm²，抚育管理 0.52hm²，封育管理 0.12hm²，狗牙根 34.32kg。根据工程建设资料，项目水土保持植物措施实施时间为 2015 年 12 月至 2016 年 1 月。

<p>2019年11月</p>
塔基区植被恢复	塔基区植被恢复

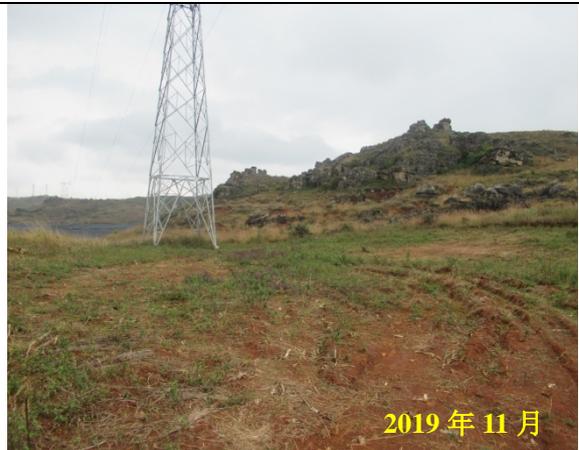
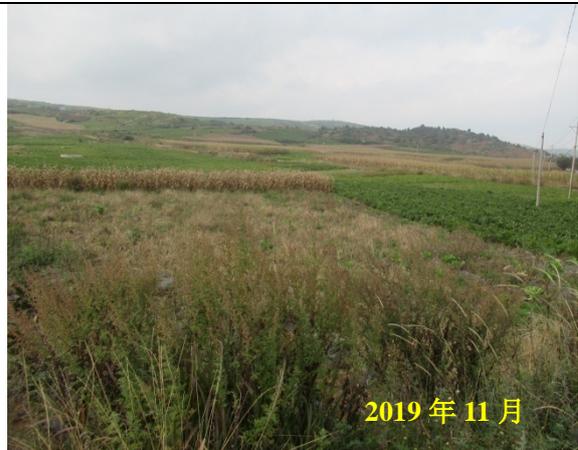
(2) 塔基施工场地植被恢复面积较原方案设计减少 0.03hm²，主要由于在施工过程中，塔基取消了 10 座，相应的塔基施工场地也随之取消，因此，植被恢复面积也随之减少。

<p>2019年11月</p>
塔基施工场地植被恢复	塔基施工场地植被恢复

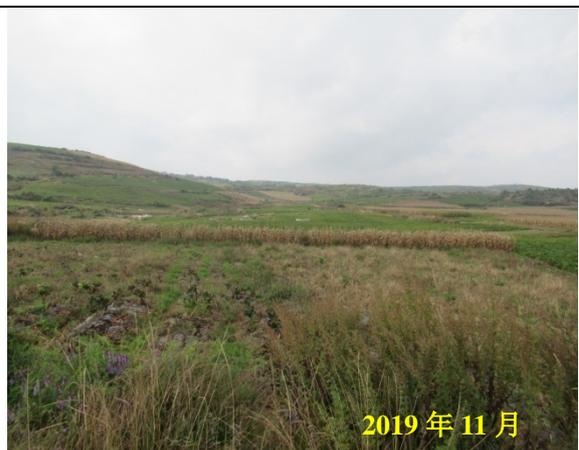
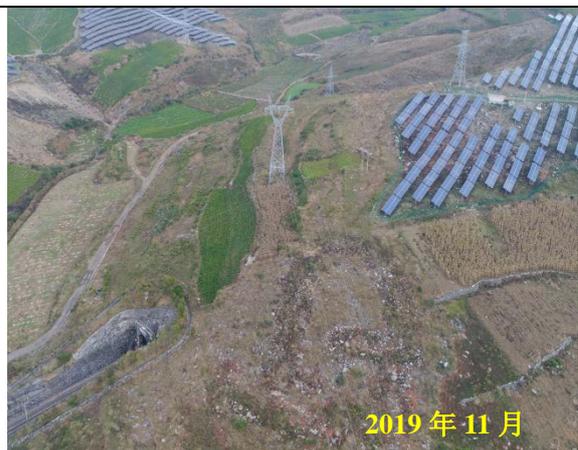
<p>2019年11月</p>
牵张场植被恢复	跨越施工场地植被恢复
