宜良县曾家营坟凹子普通建筑材料用砂岩石矿开采工程

(基建期)

水土保持设施验收报告

建设单位: 宜良红狮水泥有限公司

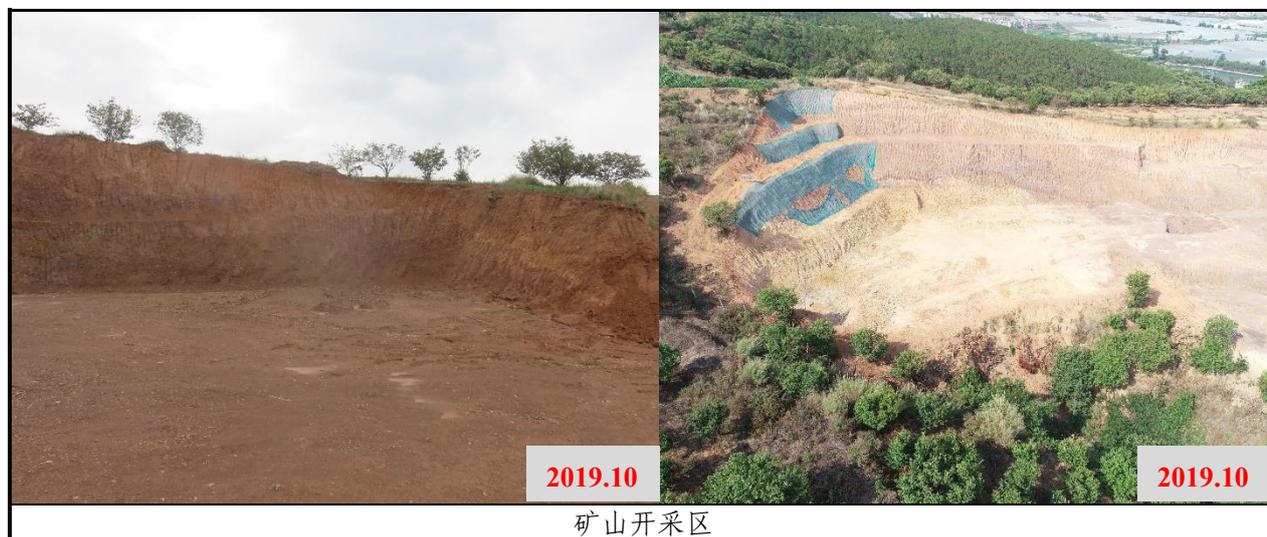
2019.10 2019.10
矿山开采区

经统计，该区基建期实际扰动面积为 2.10hm²。

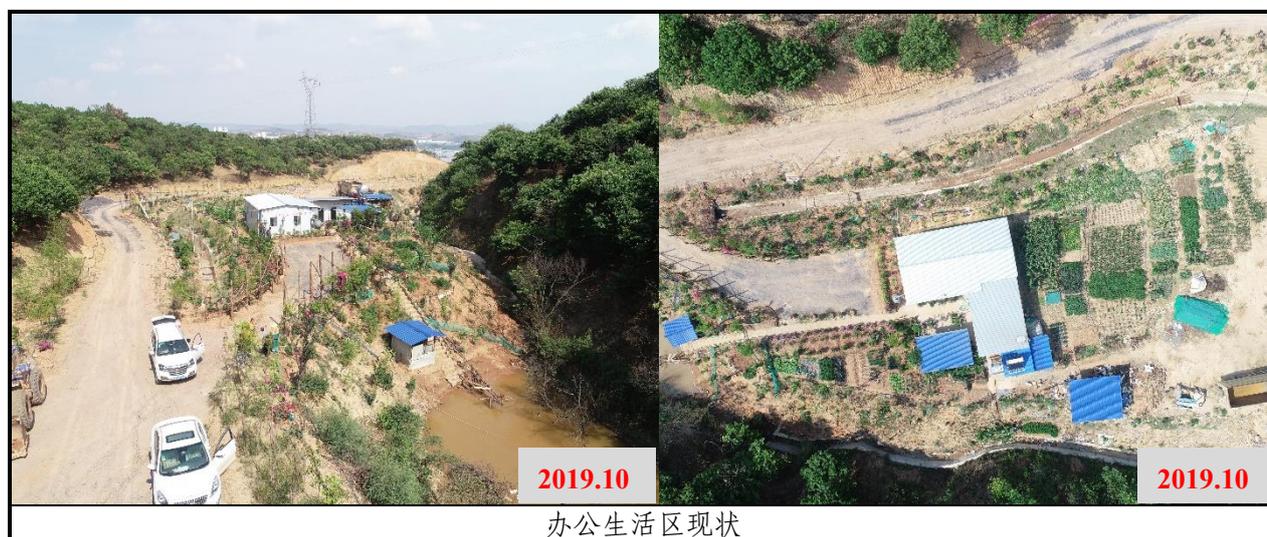
2019.10 2019.10
办公生活区现状

根据《水保方案》及现场勘测，主体工程设计在矿山道路旁布置矿山管理办公室及职工宿舍，办公生活区占地面积为 0.05hm²，场内已进行砼硬化、碎石硬化以及植被恢复，办公生活区直接连通进场道路，交通便利。

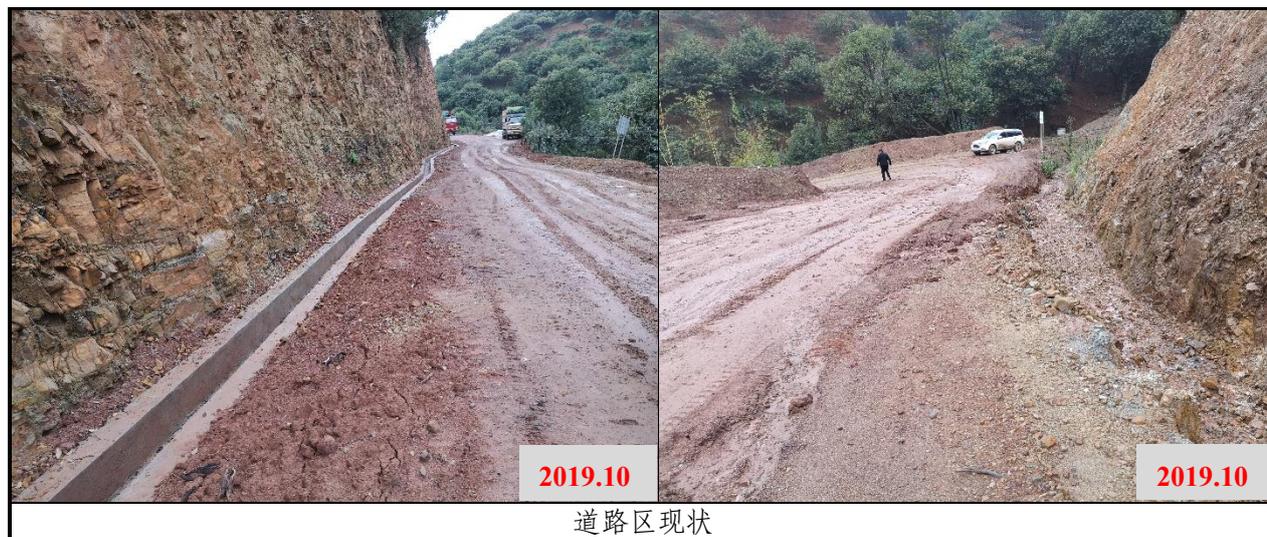
根据《水保方案》及现场勘测，主体工程道路区分为进场道路及场内道路，本项目进场道路使用现有乡村道路，路面为碎石路面，宽约 5m，满足运输要求，未进行改扩建，不计入项目建设区范围；项目新增道路 395m，其中碎石路面 260m，道路宽约 5m，内侧设有砖砌排水

沟及沉砂池，外侧边坡已进行植被恢复，泥结石路面 135m，道路宽约 5-8m，两侧设有土质排水沟。道路区总占地面积 0.43hm²。
