宜良县曾家营坟凹子普通建筑材料用砂岩石矿开采工程

（基建期）

# 水土保持监测总结报告

建设单位：宜良红狮水泥有限公司

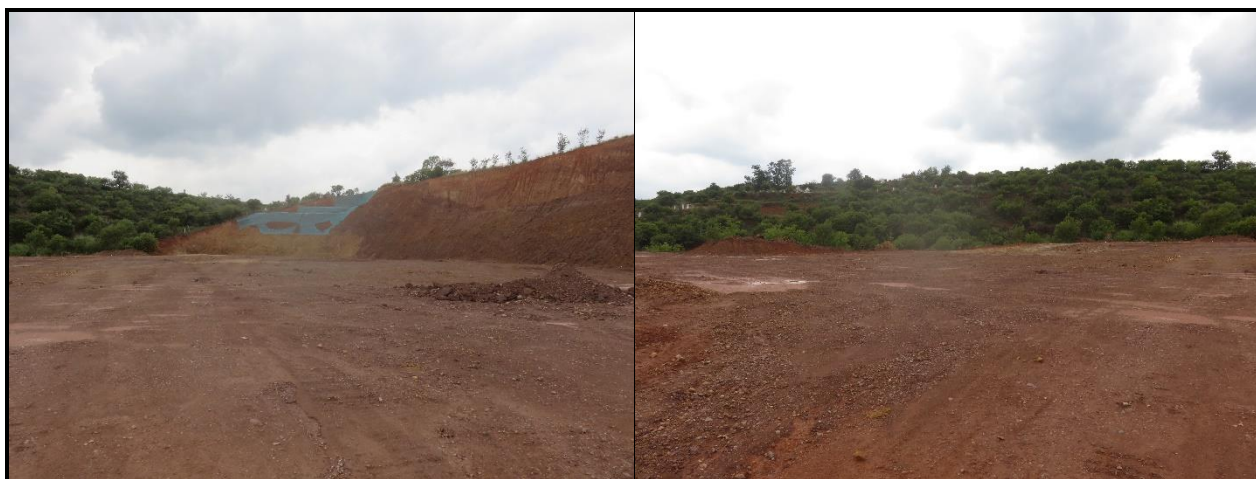
矿区属构造剥蚀低中山地貌，斜坡地形，地势北、东高南、西低，地面高程变化于 1599 ~ 1664m 之间，最大高差 65m 地形坡度一般  $20^{\circ} \sim 30^{\circ}$ ，局部达  $45^{\circ}$ 。主体设计矿山开采顺序设计自上而下分台阶开采，矿山开采深度 1664m ~ 1599m，共分 13 个台阶进行开采，每个台阶高差为 5m。根据矿山开采区实际情况及建设单位开采计划，基建期矿山开采区扰动面积约为  $2.10\text{hm}^2$ 。

矿山开采区现状 2019.10.20

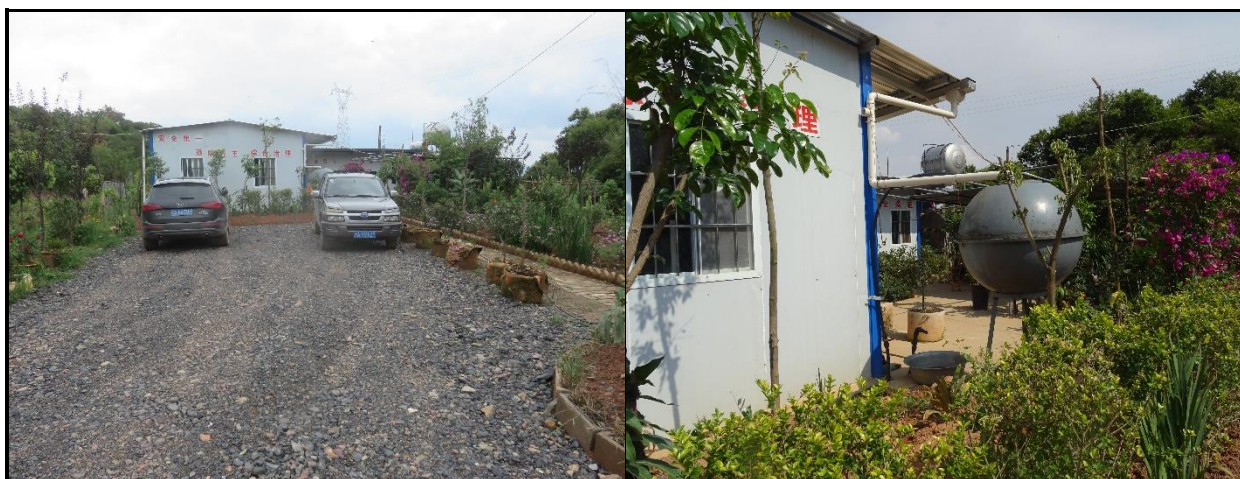
根据《水保方案》及现场勘测，主体工程设计在矿山道路旁布置矿山管理办公室及职工宿舍，办公生活区占地面积为  $0.05\text{hm}^2$ ，场内已进行砼硬化、碎石硬化以及植被恢复，办公生活区直接连通进场道路，交通便利。

办公生活区现状 2019.10.20

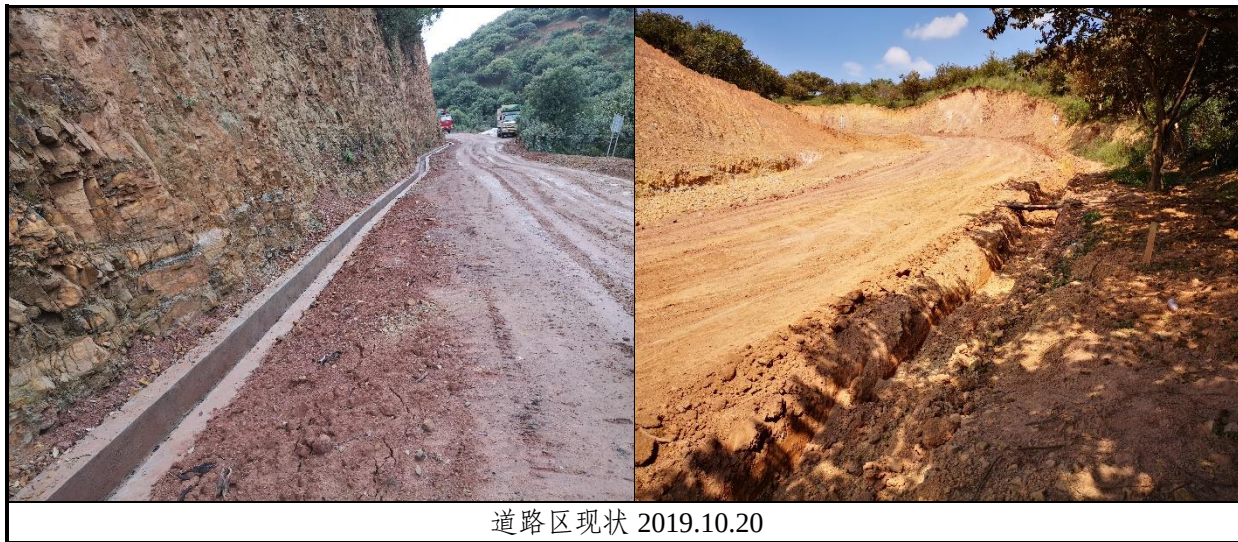
路使用现有乡村道路，路面为碎石路面，宽约 5m，满足运输要求，未进行改扩建，不计入项目建设区范围；项目新增道路 395m，其中碎石路面 260m，道路宽约 5m，内侧设有砖砌排水沟及沉砂池，外侧边坡已进行植被恢复，泥结石路面 135m，道路宽约 5-8m，两侧设有土质排水沟。道路区总占地面积 0.43hm<sup>2</sup>。

道路区现状 2019.10.20

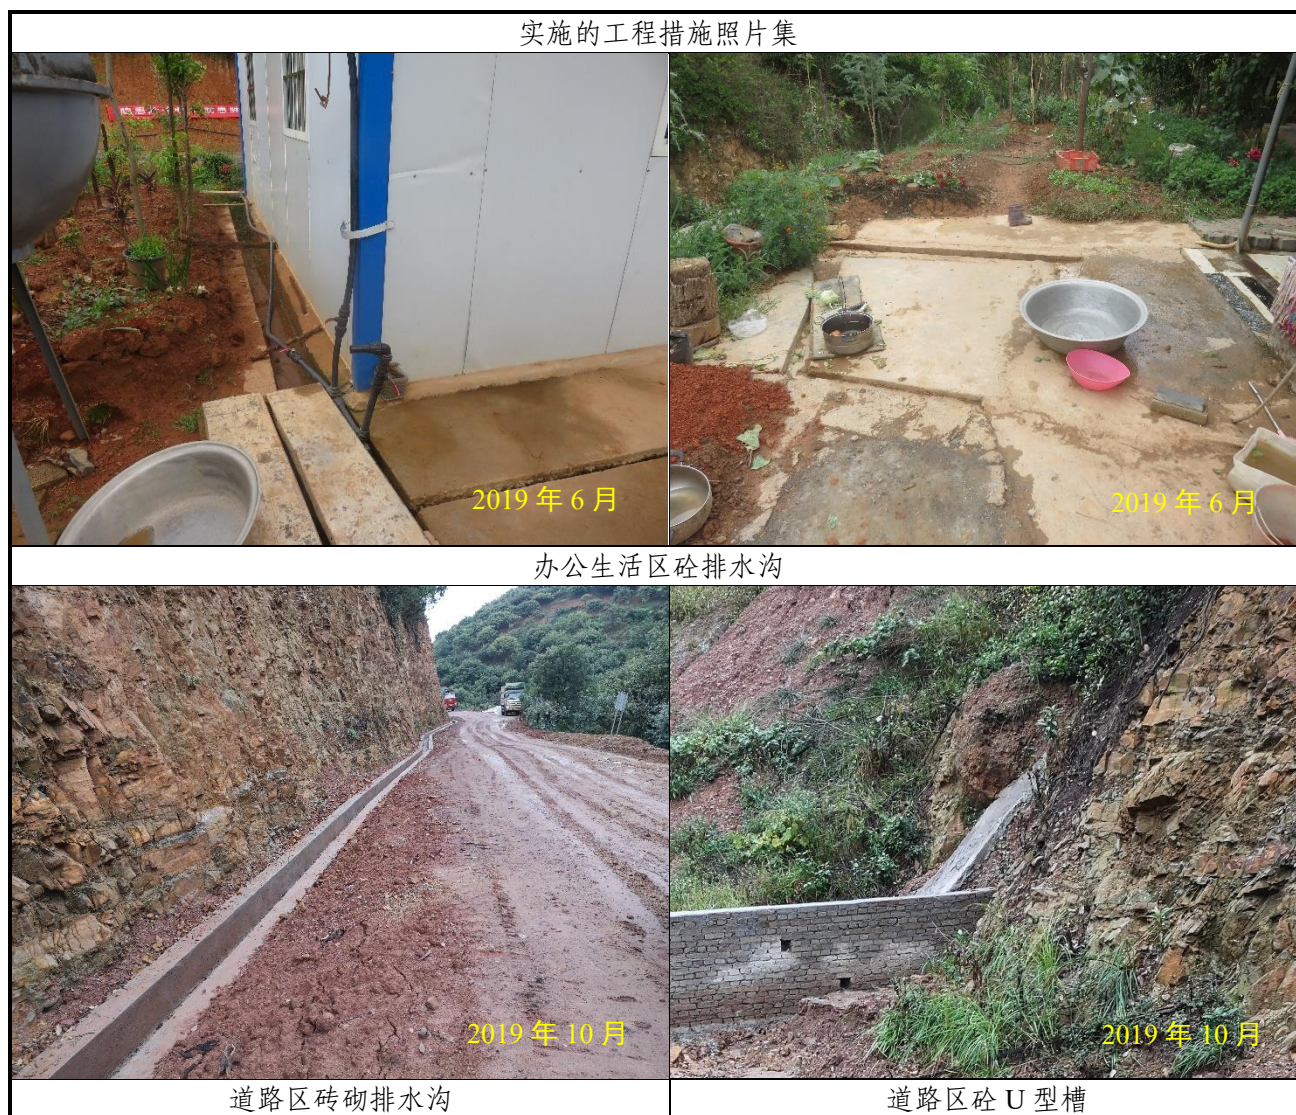
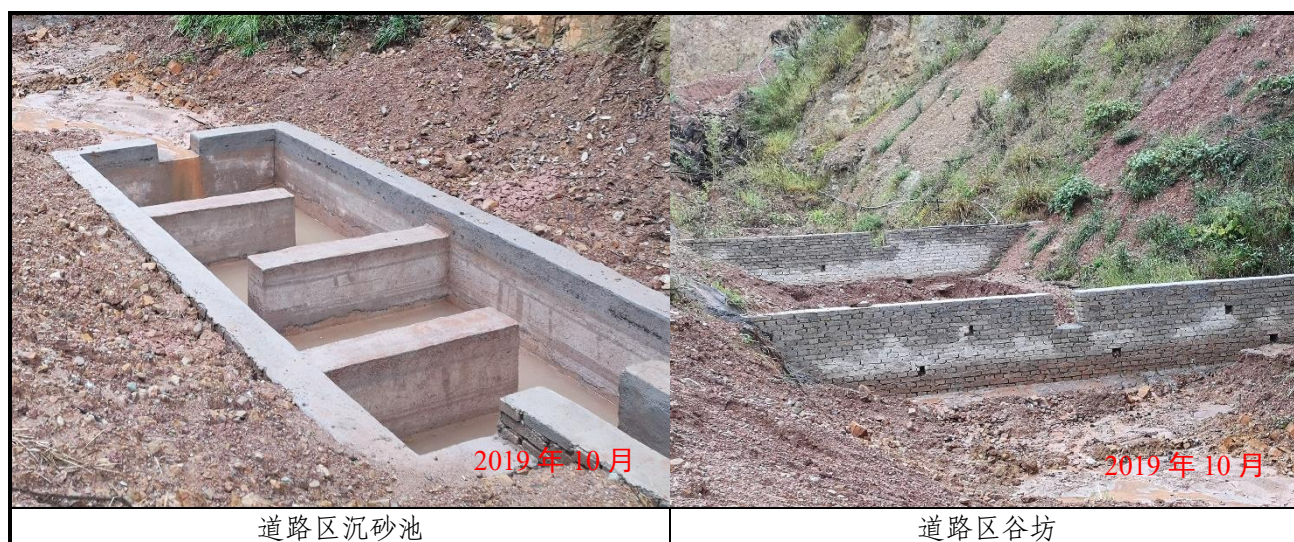
根据现场踏勘调查，截止 2019 年 10 月，已实施工程措施为矿山开采区表土剥离 6300m<sup>3</sup>，办公生活区表土剥离 220m<sup>3</sup>、砼排水沟 10m，道路区表土剥离 980m<sup>3</sup>、砖砌排水沟 262m、砼 U 型槽 6m、谷坊 2 座、沉砂池 2 座。

项目建设区内水土保持工程措施实施时间为主体设计措施实施时间为 2017 年 8 月~2017 年 10 月，方案新增措施实施时间为 2019 年 8 月~2019 年 9 月，已实施工程措施现状照片如下：

防洪排导工程实施的排洪导流设施(排水沟)形成完整的排水系统, 运行良好, 沟内无淤积, 无破损毁坏, 排水顺畅, 正确引导水流, 能有效地防止径流对地表的冲刷, 保持水土的效果明显。后期运行管理中需重点巡察排洪导流设施是否出现淤积、破损, 如有淤积应及时进行疏通, 破损应及时进行维修。

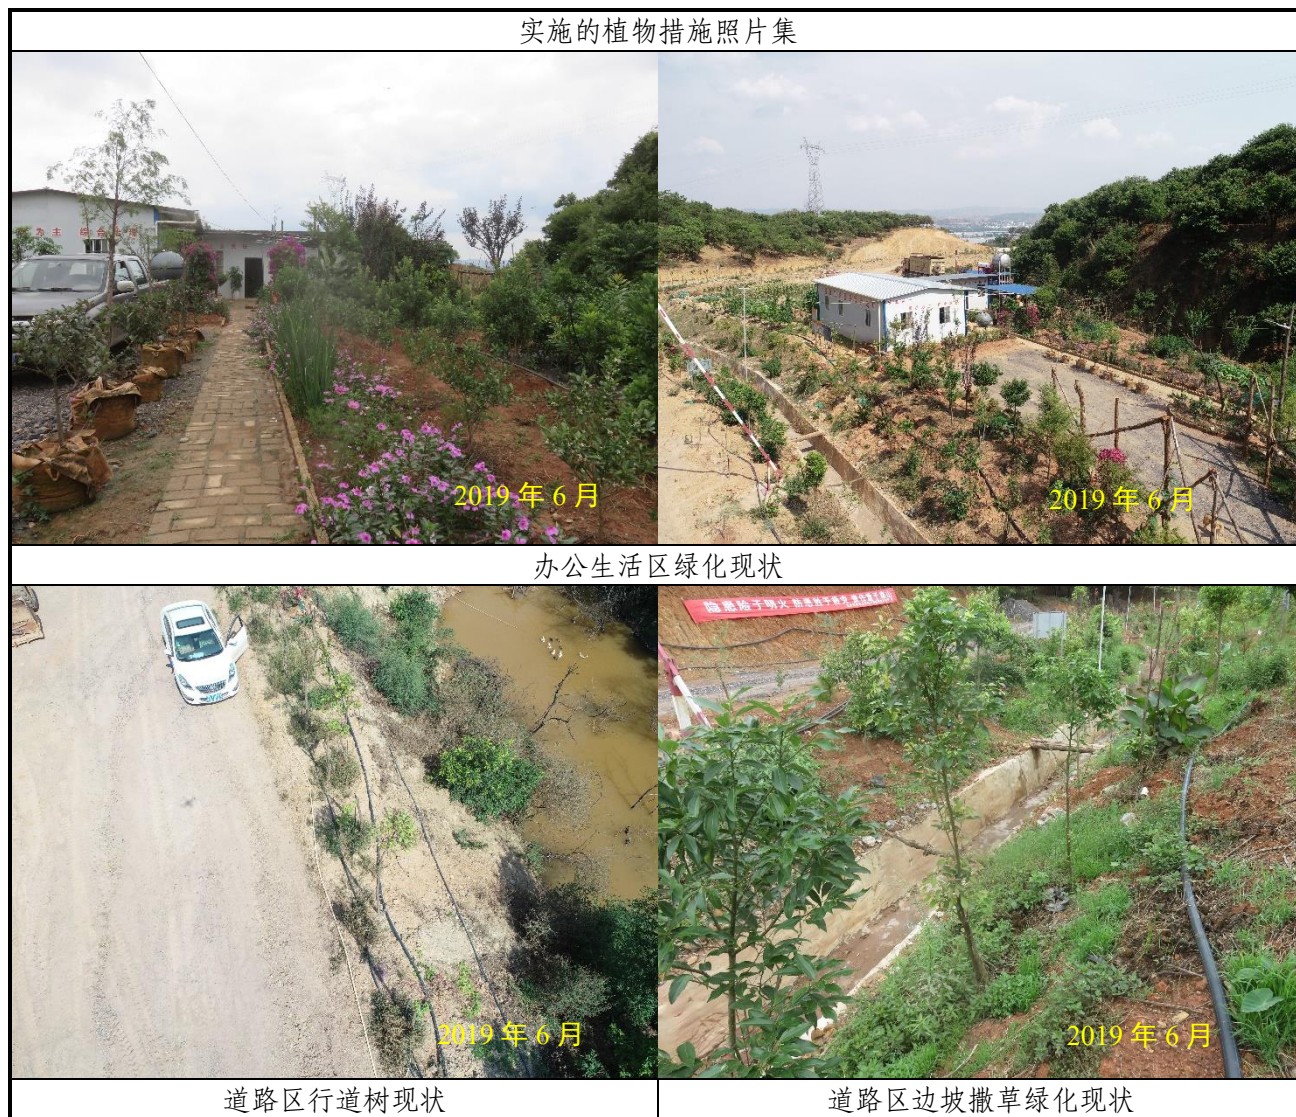
项目建设区内水土保持植物措施实施时间为 2018 年 4 月~2018 年 5 月，已实施植物措施现状照片如下：
