云南省宜良县燕子窝水泥用石灰岩矿

(基建期)

# 水土保持设施验收报告

建设单位：宜良红狮水泥有限公司

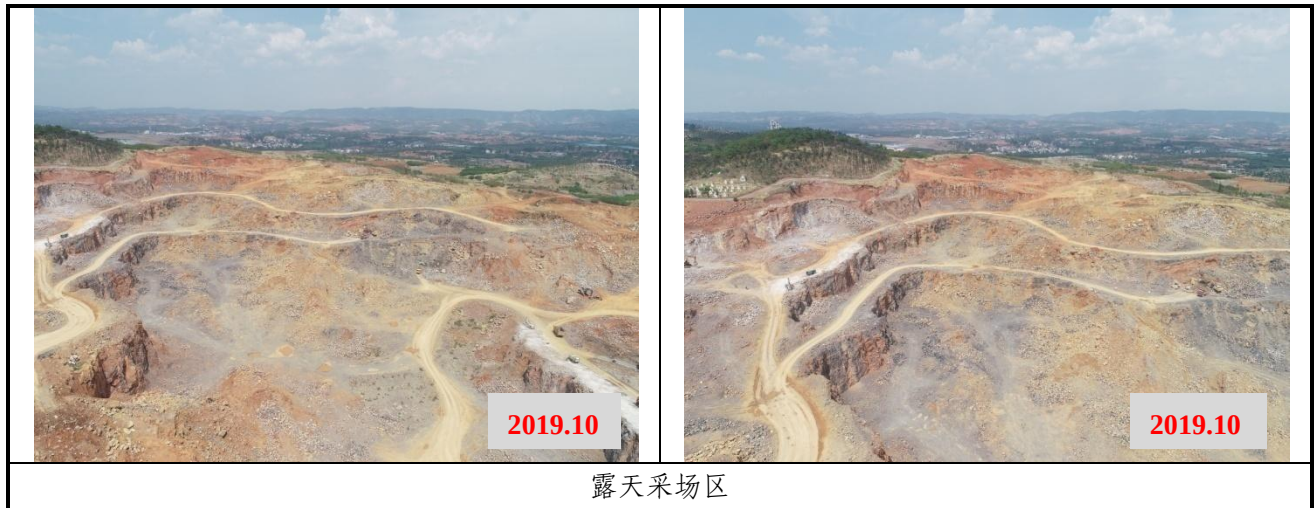
矿区为构造溶蚀的中山浅切割地貌类型,1#采场境界内地势东高西低,最高点位于北东部,高程 1642m,最低点位于中南部凹地内,高程 1598.92m,地表相对高差 43.08m。矿体产状 270°~315°∠9°~20°,倾角平缓,出露长 450m,宽 350m,赋存标高 1642m~1550m,开采深度 92m,分 7~9 个台阶,由上至下凿岩爆破开采。台阶高度 10m,最高台阶标高 1630m,最低台阶标高 1550m。采场内 1630m、1620m 两个台阶为露天山坡状态,开拓公路直接进入采矿场。根据矿山开采区实际情况及建设单位开采计划,基建期矿山开采区扰动面积约为 16.54hm<sup>2</sup>。

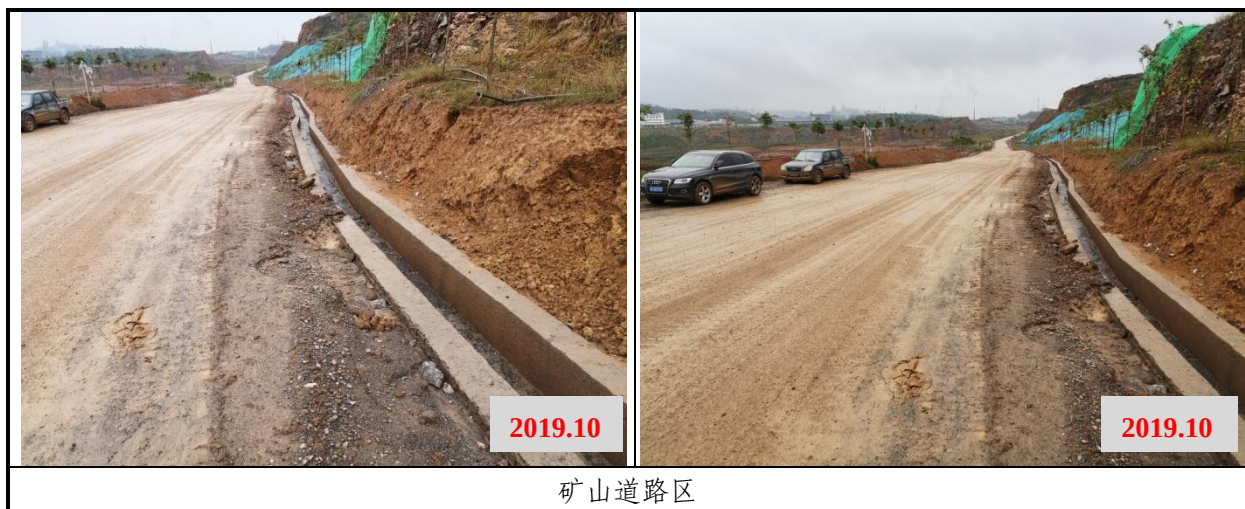
根据《水保方案》及现场勘测，矿山道路大部分理由红狮水泥厂现有道路，本项目新建道路 1.29km，为泥结碎石路面，道路宽约 5m，路基宽约为 5.5m，内侧设有砖砌排水沟及沉砂池，外侧边坡已进行植被恢复。道路区总占地面积 1.09hm<sup>2</sup>。
