蒙自市老寨风电场 220 千伏送出工程

# 水土保持设施验收报告

昆明伽略工程勘察设计有限公司

二〇一九年十一月

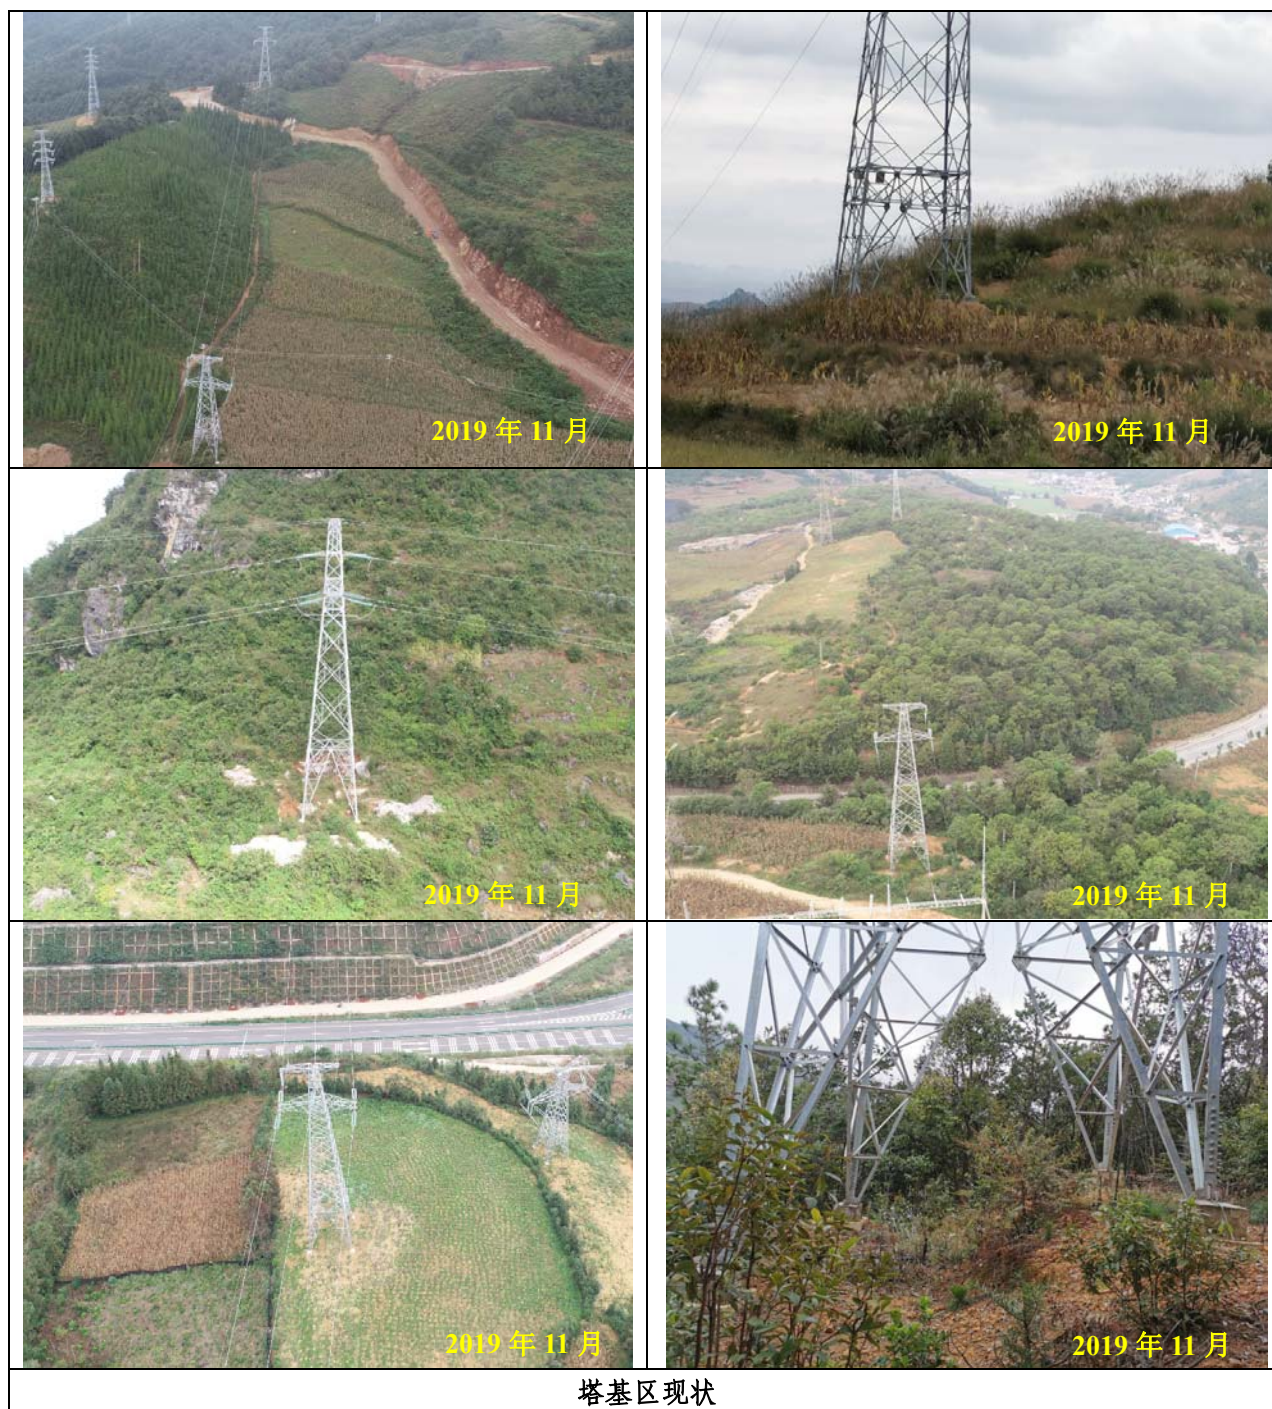
本工程铁塔全部采用自立式铁塔, 采用全方位长短腿结构型式, 全线共计采用 98 基铁塔, 其中直线塔 64 基, 耐张转角塔 34 基。铁塔基础采用现浇全掏挖式不等高基础, 即 TW 型基础。本工程塔基区占地面积为 0.53hm<sup>2</sup>。

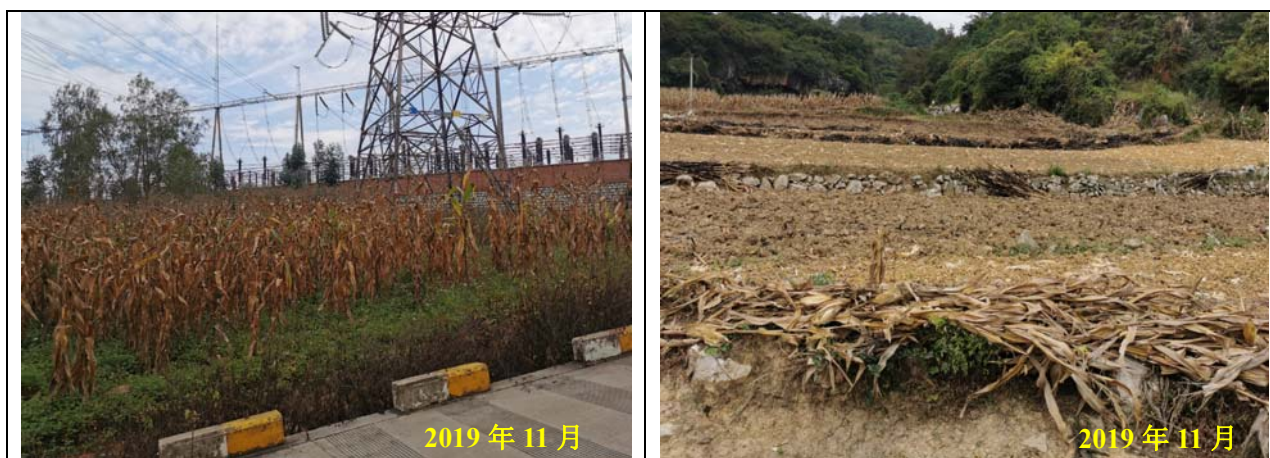
本工程导线采用张力放线与人工放线结合。张力放线可以防止导线磨损，针对采用张力放线的线路要设置张力场和牵引场（即牵张场）。根据查阅施工监理资料，本线路工程设置牵张场 6 处，布设临时施工营地 3 处，临时施工营地与牵张场相结合，共计占地面积为 7500m<sup>2</sup>。

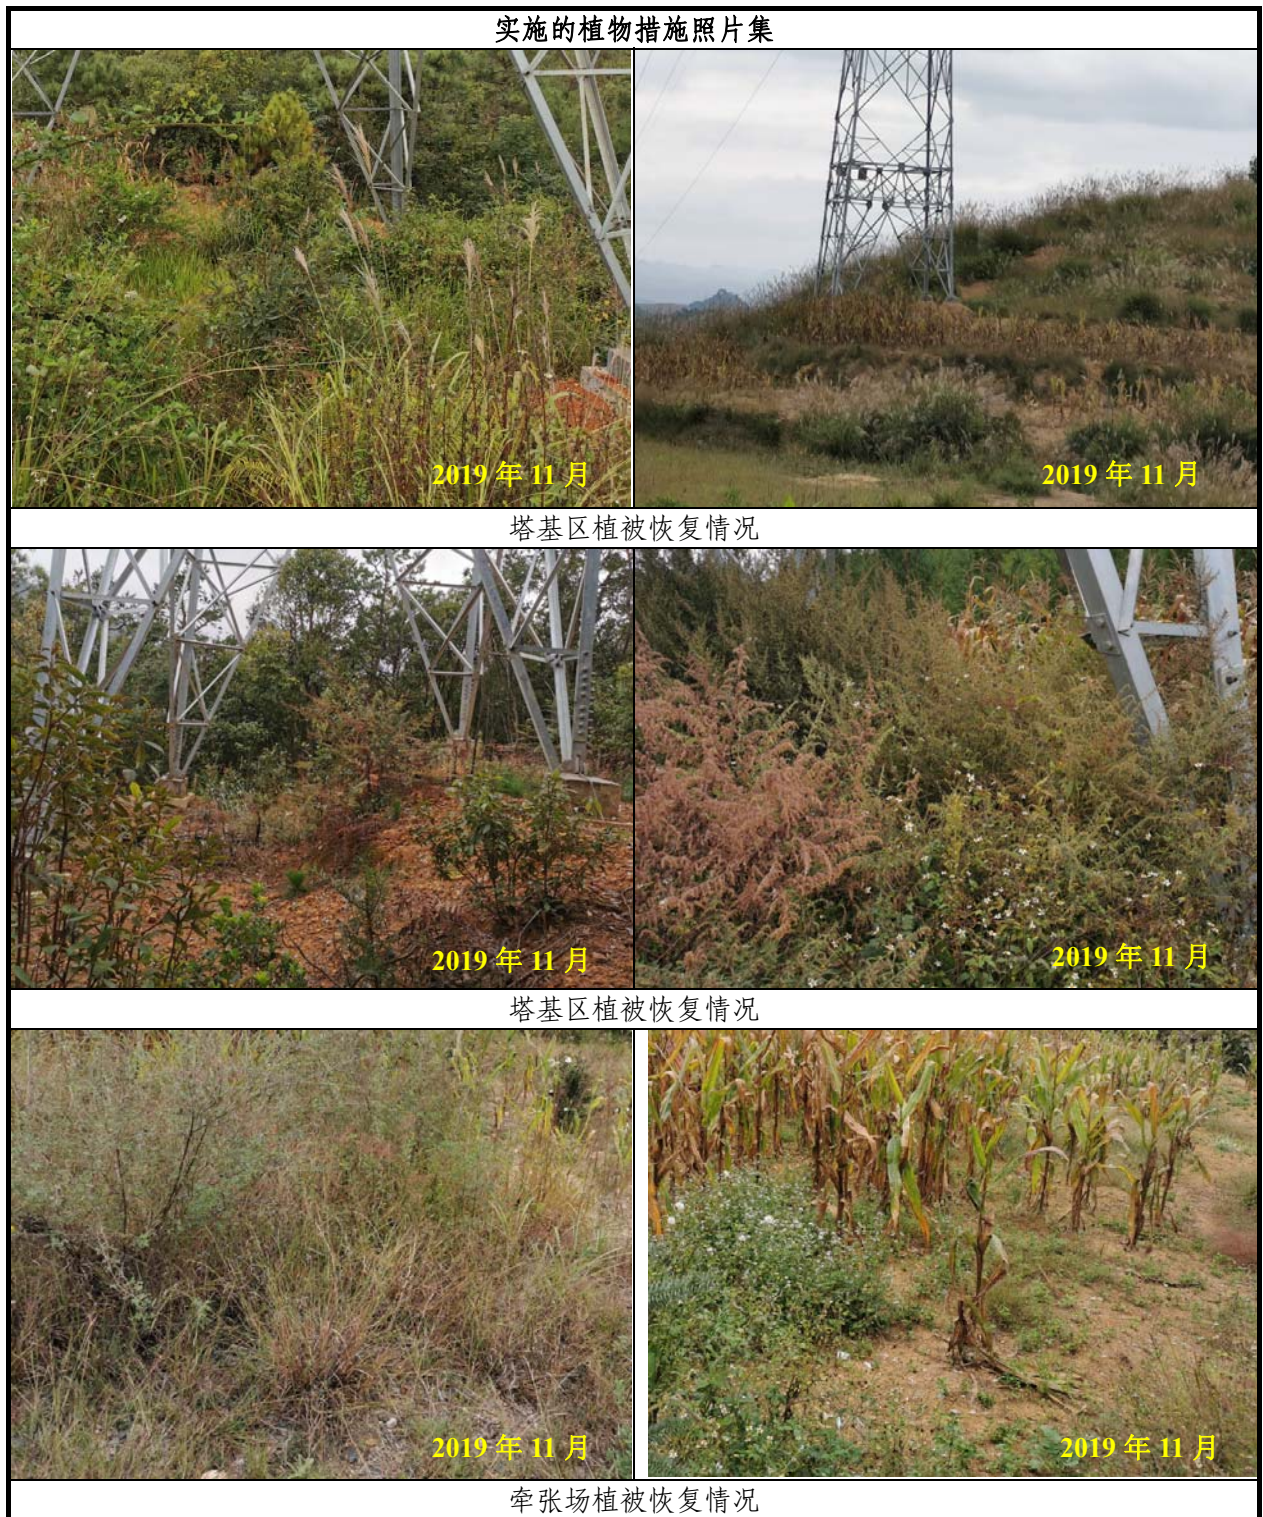
实际实施植物措施与方案批复植物措施局部变化，主要为：①牵张场植被恢复（种植火棘、撒播草籽）变为植被恢复（撒播草籽）。主要原因：植被恢复区域占地主要为草地，撒播种草恢复原地貌。②塔基施工区增加植被恢复措施。主要原因：塔基施工区占用耕地部分基本用土工布铺设保护地表，占用林地、草地区域未铺设土工布保护地表，采用植被恢复的形式恢复地表。植被恢复由施工单位撒播草籽或自然恢复。

监测项目组认为，蒙自市老寨风电场220千伏送出工程实施的植物措施保存率、成活率达标，能够满足项目区水土流失防治要求。
