蒙自市老寨风电场 220 千伏送出工程 水土保持监测总结报告

建设单位：蒙自中能新能源有限公司

监测单位：昆明龙慧工程设计咨询有限公司

2019 年 10 月

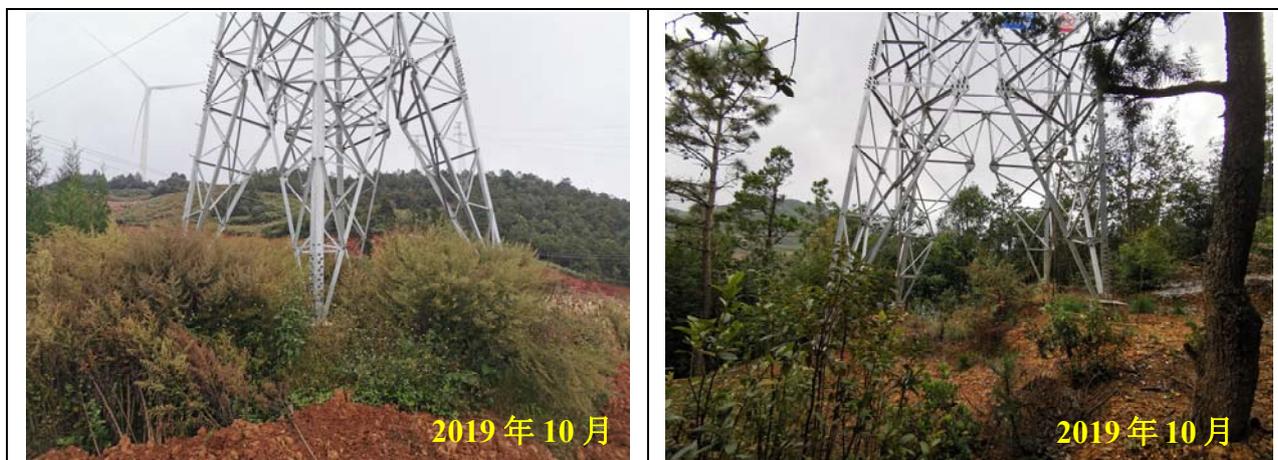
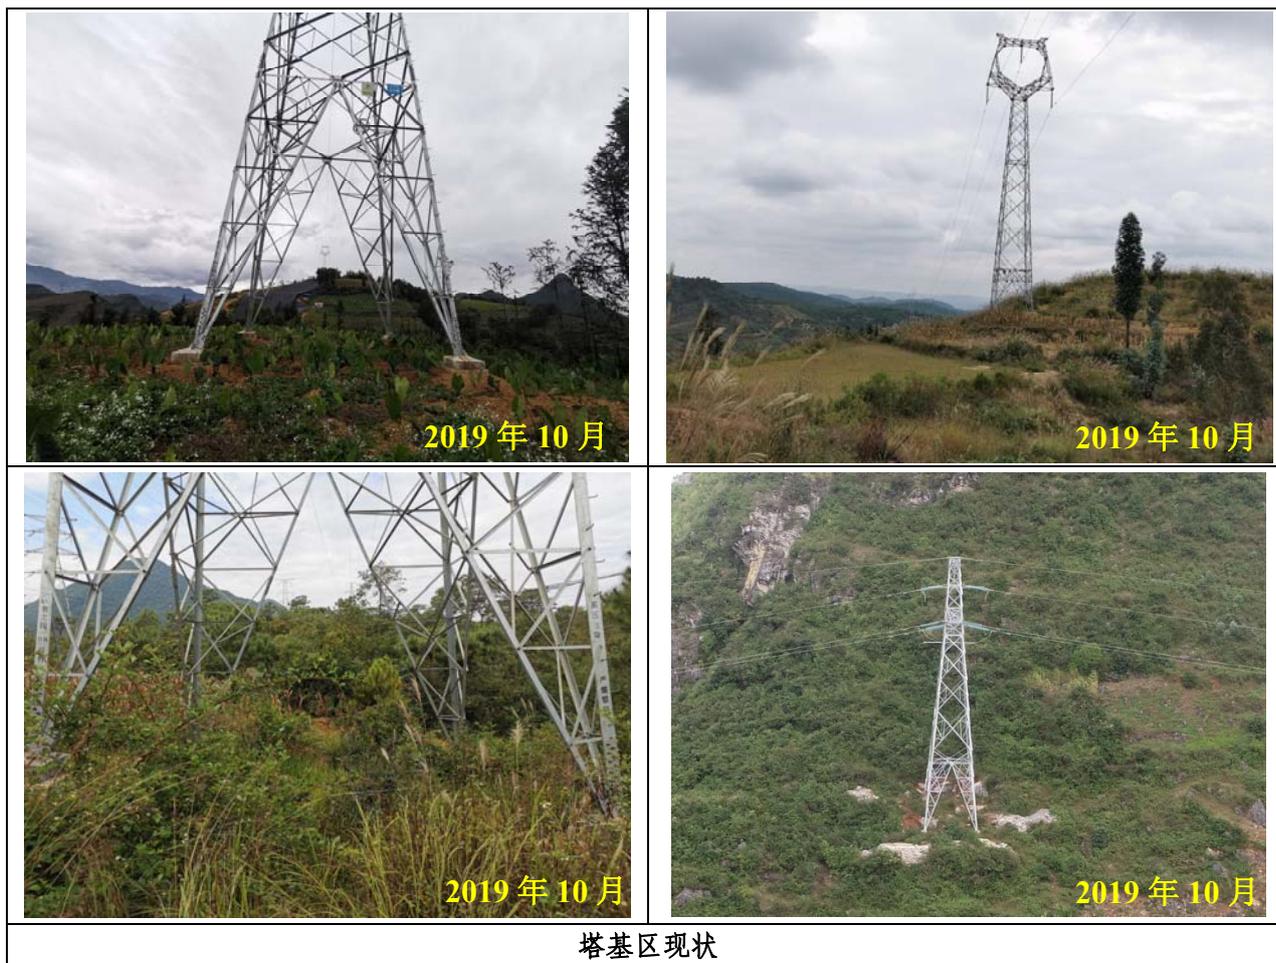
本工程铁塔全部采用自立式铁塔, 采用全方位长短腿结构型式, 全线共计采用 98 基铁塔, 其中直线塔 64 基, 耐张转角塔 34 基。铁塔基础采用现浇全掏挖式不等高基础, 即 TW 型基础。本工程塔基区占地面积为 0.53hm²。

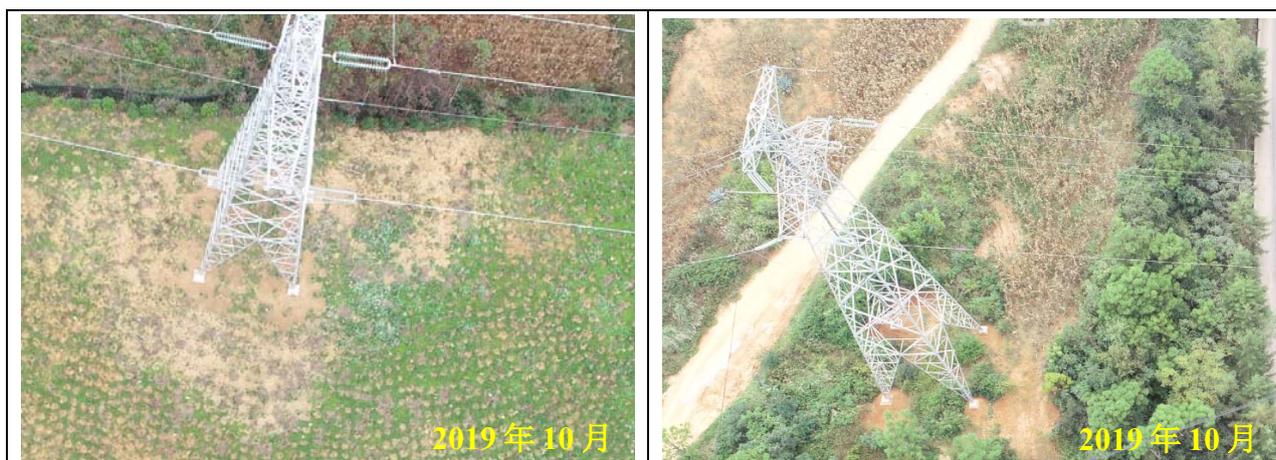
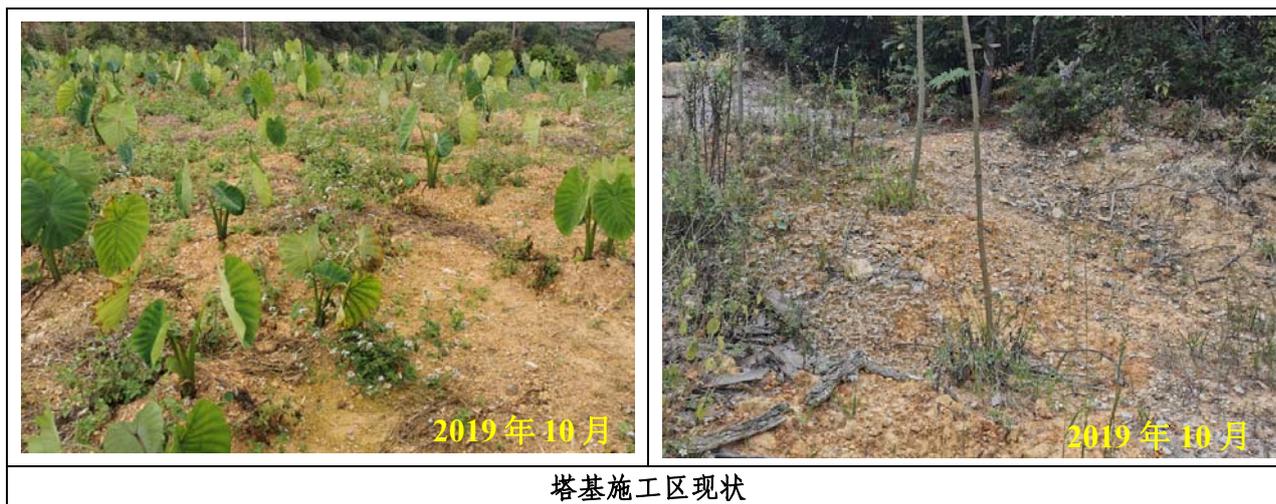
塔基施工区为塔基施工过程中占用的临时施工场地，用于进行塔基开挖，回填，搅拌混凝土时所需要的材料、工具等的堆放及进行施工作业的场地。根据查阅施工监理资料，每一个塔基周边设置一个施工场地，共占地 0.39hm²。

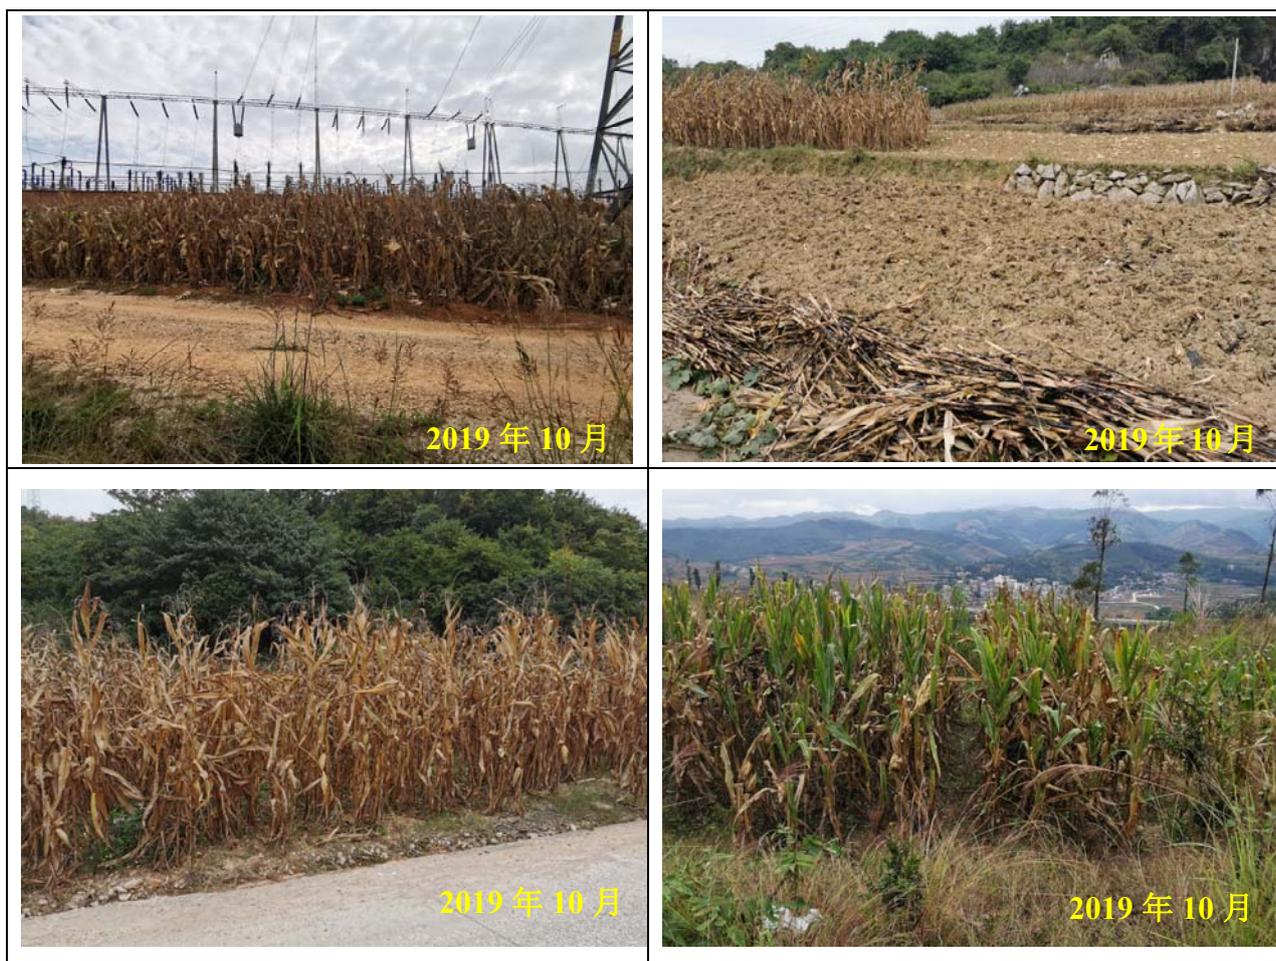
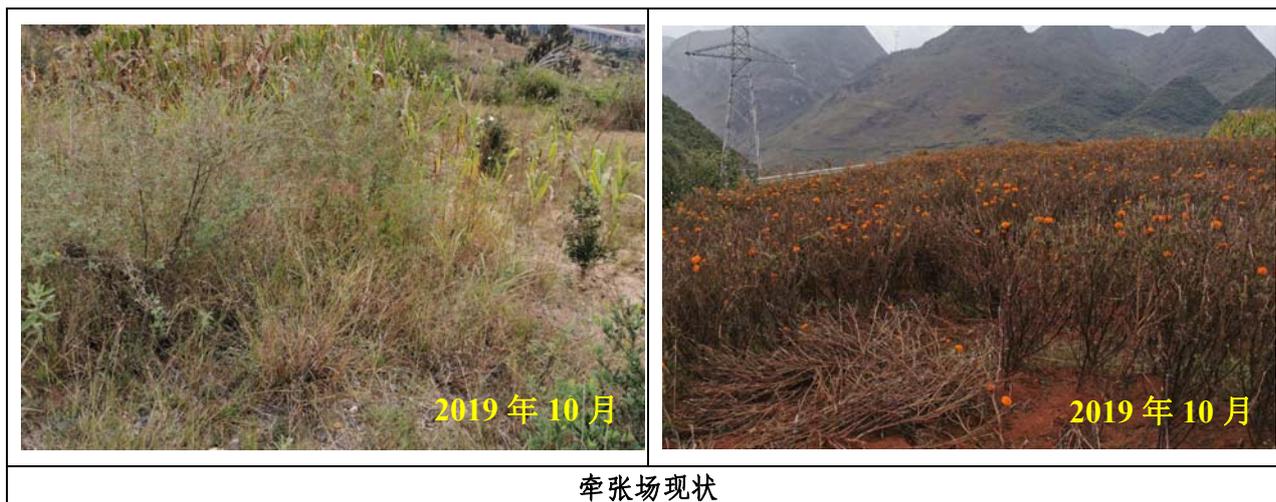
牵张场现状

本工程导线采用张力放线与人工放线结合。张力放线可以防止导线磨损，针对采用张力放线的线路要设置张力场和牵引场（即牵张场）。根据查阅施工监理资料，本线路工程设置牵张场 6 处，布设临时施工营地 3 处，临时施工营地与牵张场相结合，共计占地面积为 7500m²。

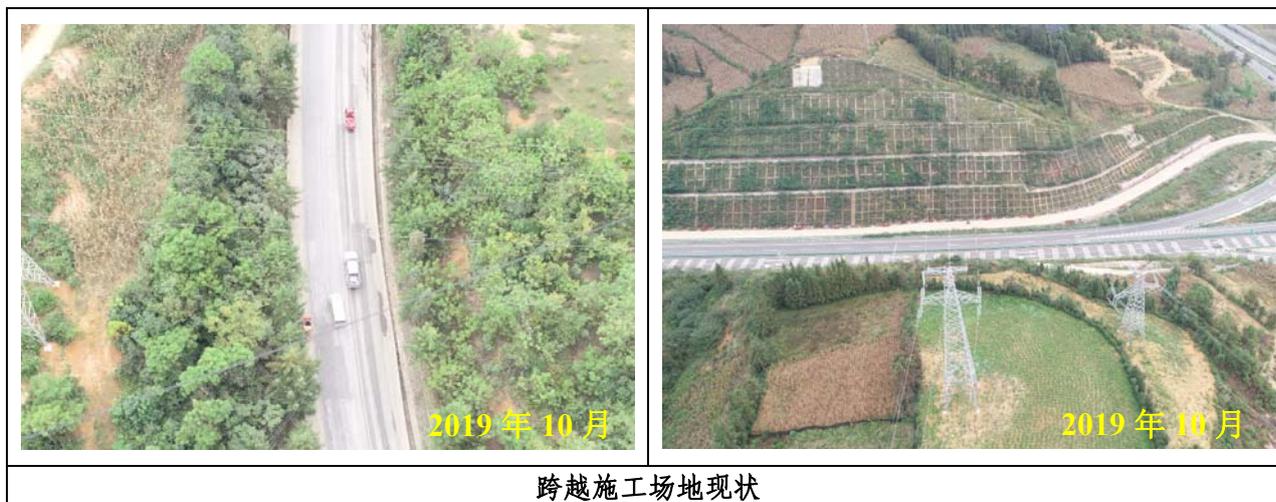
跨越施工场地现状

本项目线路全长约 39.81km，拟建线路跨省道 1 次，跨县道 1 次，跨乡道 7 次，跨一般道路（含机耕路）33 次，跨河流 3 次，跨越次数共 45 次。根据查阅施工监理资料，设置跨越障碍物施工场为跨省道 1 处，跨县道 1 处，跨乡道 7 处，跨马过河 1 处，共计 10 处；跨越障碍物时设置跨越施工场地用于搭建临时设施进行跨越，共设置跨越施工场地 10 处，占地共 0.20hm²。

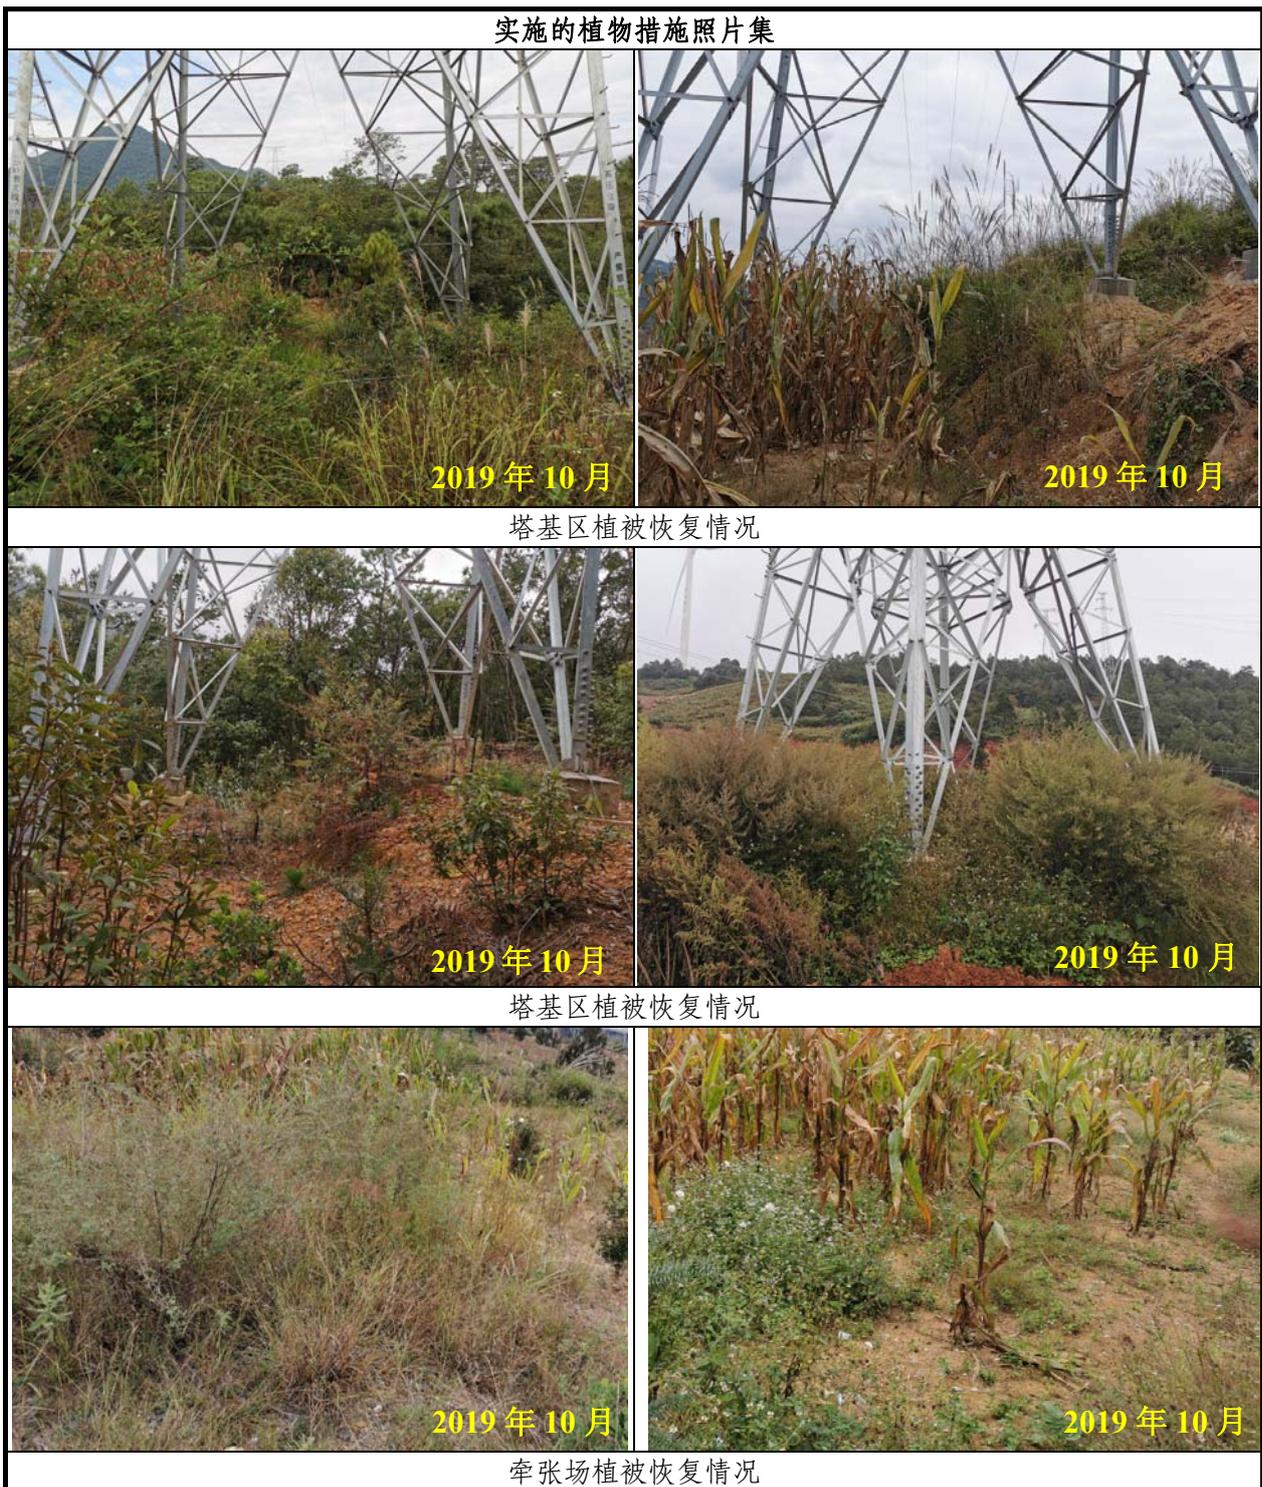
火棘、撒播草籽)变为植被恢复(撒播草籽)。主要原因:植被恢复区域占地主要为草地,撒播种草恢复原地貌。②塔基施工区增加植被恢复措施。主要原因:塔基施工区占用耕地部分基本用土工布铺设保护地表,占用林地、草地区域未铺设土工布保护地表,采用植被恢复的形式恢复地表。植被恢复由施工单位撒播草籽或自然恢复。

监测项目组认为,蒙自市老寨风电场 220 千伏送出工程实施的植物措施保存率、成活率达标,能够满足项目区水土流失防治要求,实际实施情况基本到位。
