昌宁县松林水库工程  
水土保持监测总结报告

建设单位：昌宁县松林水库工程建设管理局

监测单位：昆明龙慧工程设计咨询有限公司

二〇一九年十一月

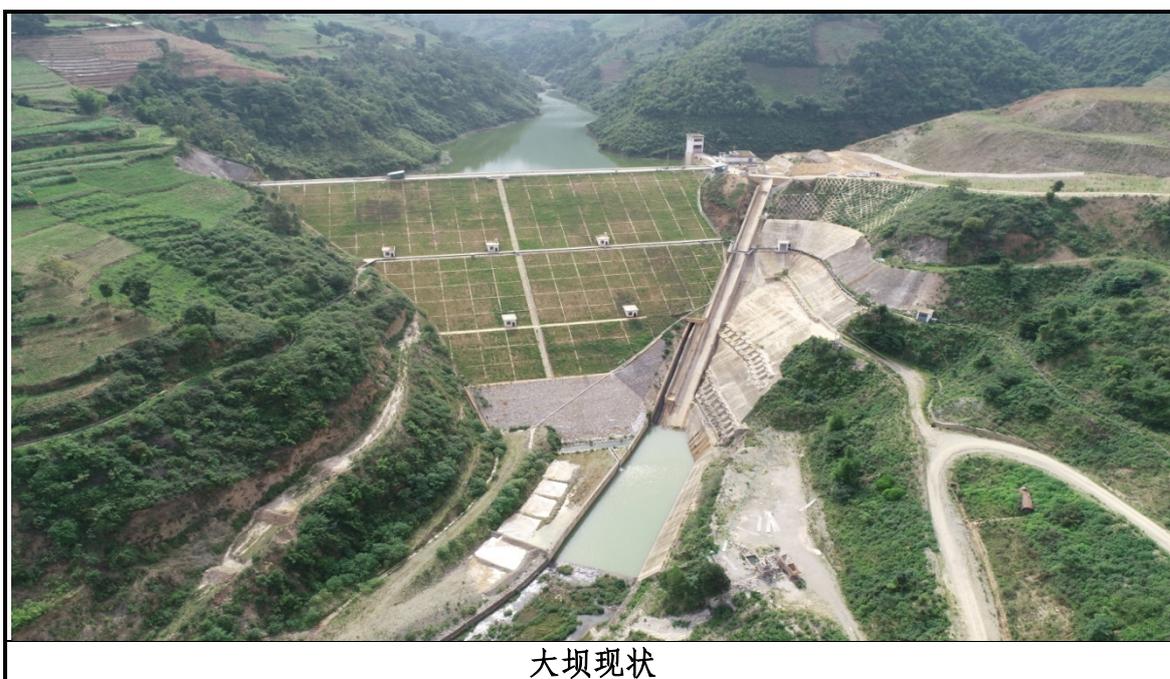
枢纽工程区现状均被硬化及植被覆盖，土壤侵蚀强度判读为微度。

枢纽工程建设现状详见如下照片：

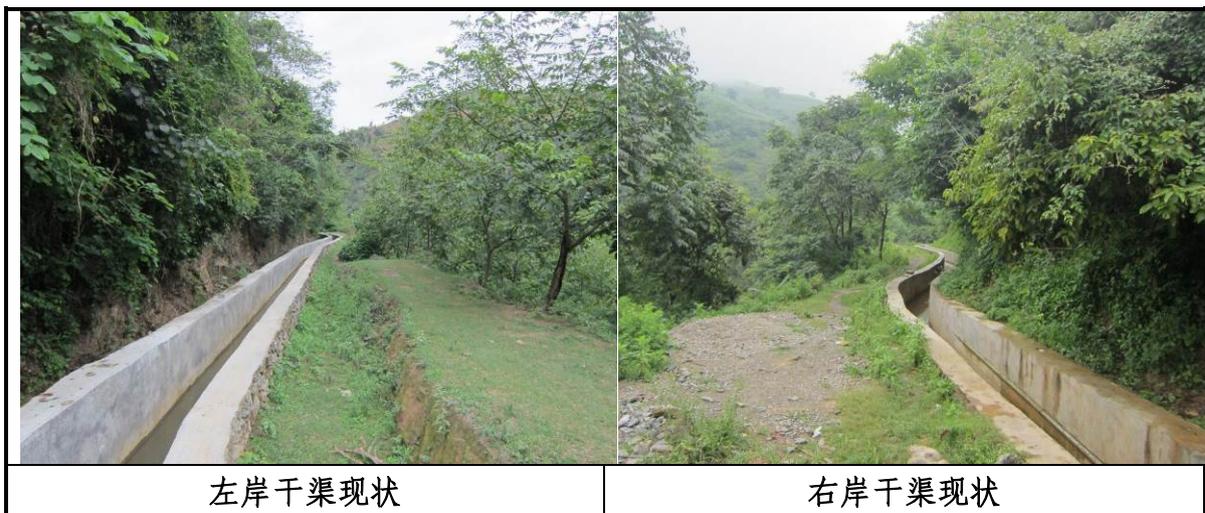
会 9945 亩农田灌溉引用流量  $0.582\text{m}^3/\text{s}$  过流要求，干渠渠道不需要改扩建。本工程不再新建灌渠，仅对坝体下游侧因施工破坏的部分渠道进行修复。

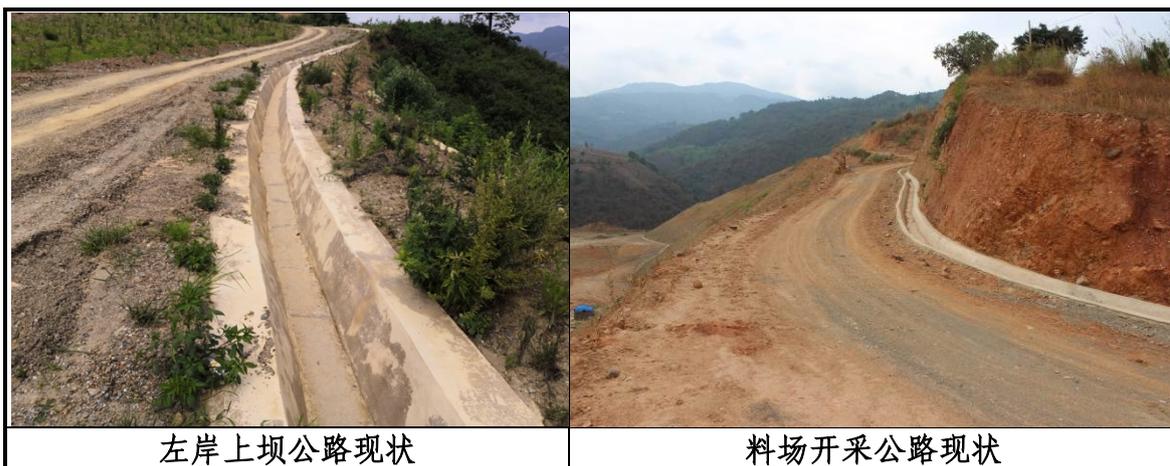
道路工程区中，进库道路已进行硬化，但由于部分施工临时道路保留给当地村民继续使用，为泥结石路面，仍然存在一定水土流失，因此目前该区域水土流失强度呈轻度。

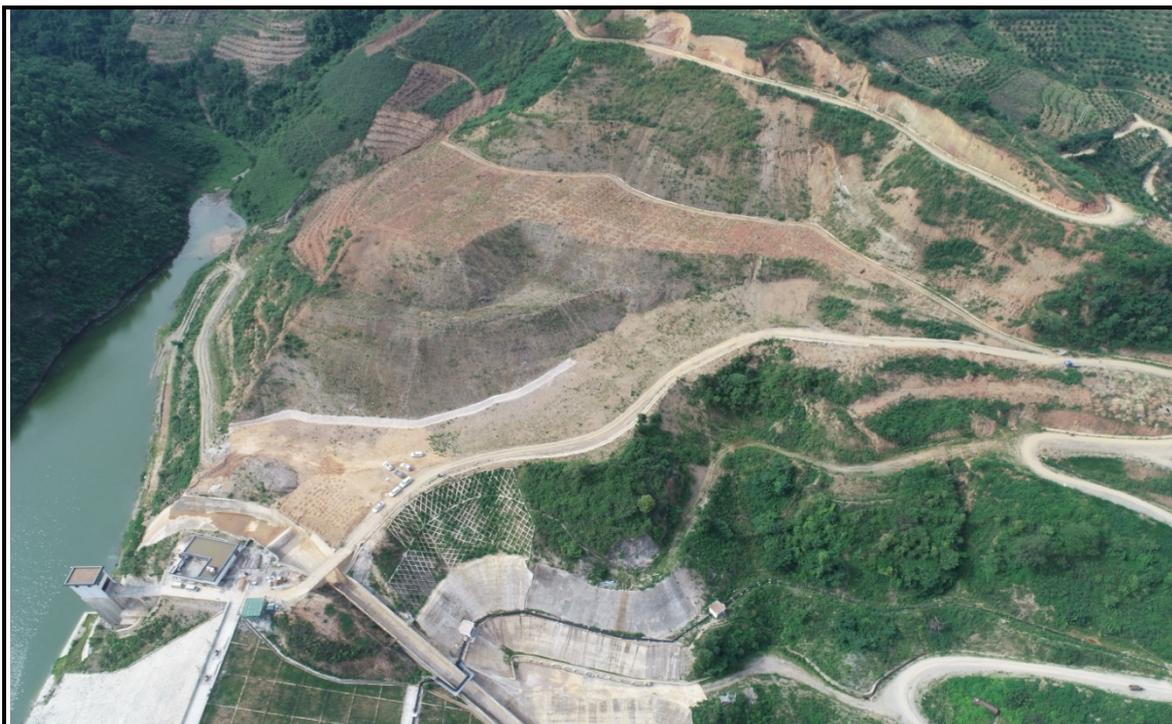
1#料场现状

根据现场踏勘，1#料场实际开采扰动面积  $4.94\text{hm}^2$ ，实际开采量  $82.36\text{万 m}^3$ ；目前已完成植被恢复；2#料场实际开采扰动面积  $1.58\text{hm}^2$ ，实际开采量  $3.80\text{万 m}^3$ ，目前位于水库淹没线以下；实际建设过程中在 1#料场北侧新增粘土料场一座，现状开采扰动面积约  $1.89\text{hm}^2$ ，实际开采量  $11.24\text{万 m}^3$ 。

料场区土壤侵蚀强度判读为轻度。

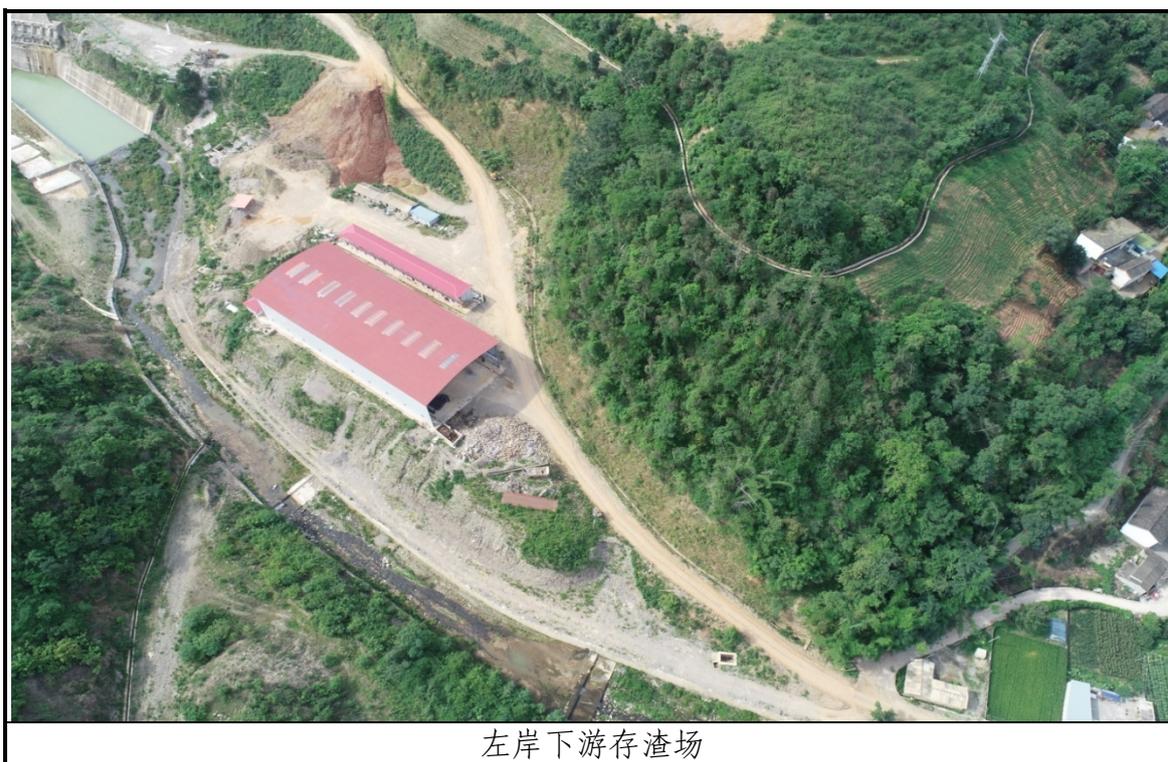
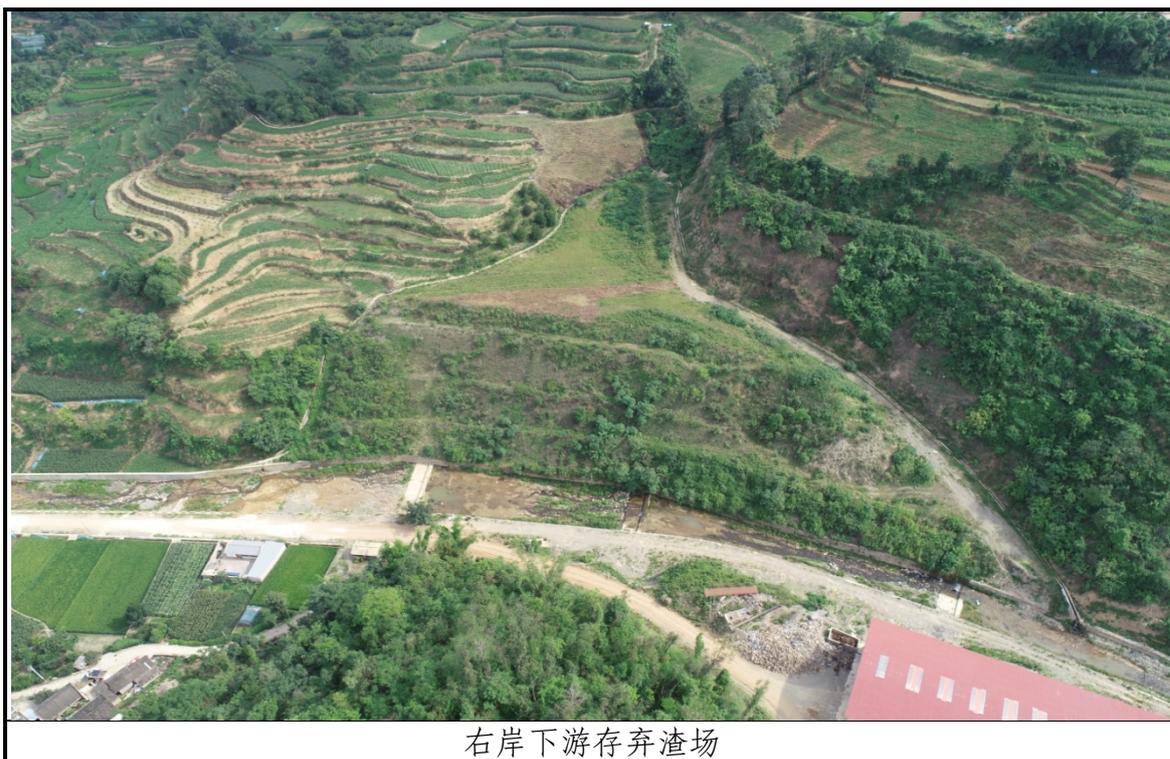
根据现场调查核实，工程实际建设过程中，对土石方平衡优化，仅保留左岸下游存渣场和右岸下游存弃渣场，未启用规划的 1#料场平台渣场，目前工程弃渣已结束，其中左岸下游存渣场实际占地面积 1.43hm<sup>2</sup>，堆渣量 2.07 万 m<sup>3</sup>；右岸下游存弃渣场实际占地面积 1.92hm<sup>2</sup>，堆渣量 8.91 万 m<sup>3</sup>，存弃渣场区域已实施挡渣墙、截排水及植被恢复措施，弃渣场土壤侵蚀强度判读为轻度。

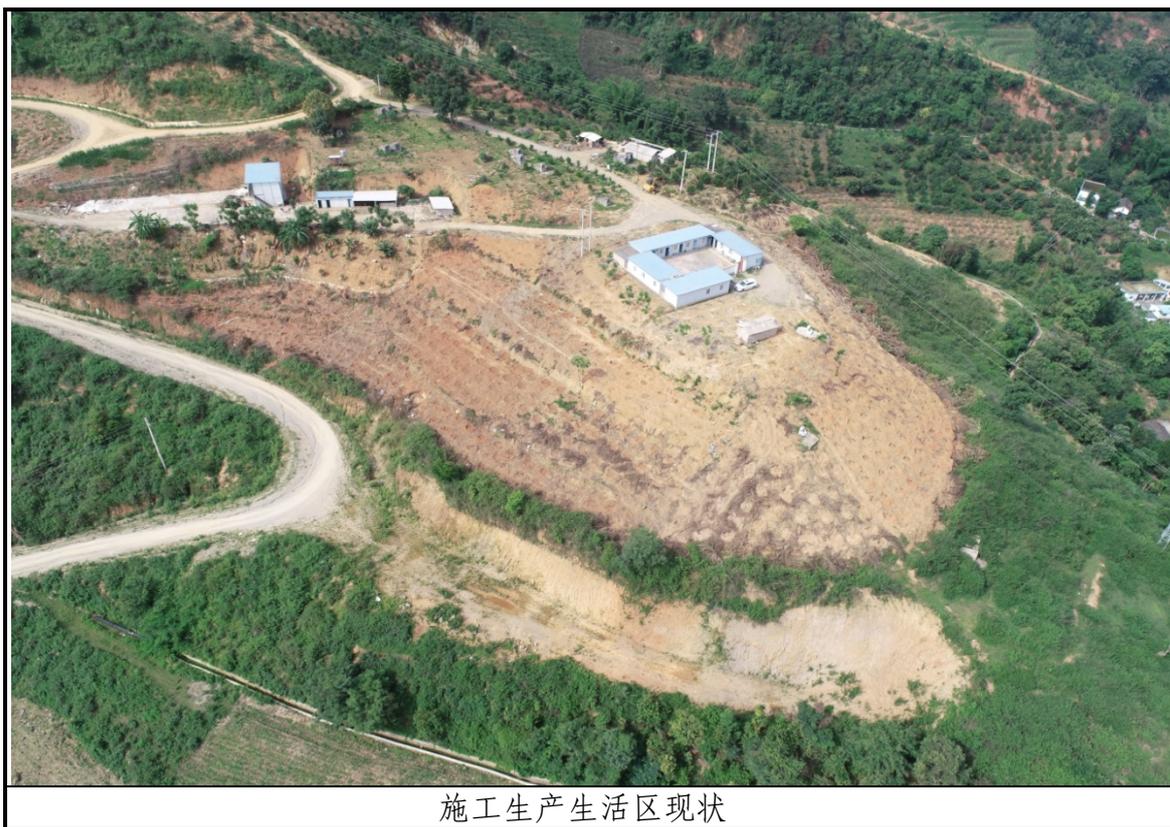
施工生产生活区主要包括施工临时营地、混凝土搅拌、钢筋、木材加工厂等施工生产以及施工生活设施。根据现场踏勘，施工生产区布置在大坝左岸附近的缓坡地带以及左岸弃渣场上，生产区内相应布置有混凝土搅拌站、砂石料加工系统、木材加工厂、钢筋加工厂等生产设施。施工临时营地（业主、承包商营地）布置在左岸坝顶下游 370m 山脊部位，施工生产生活区占地  $1.25\text{hm}^2$ ，施工结束后工程使用的施工生产生活区撒播草籽绿化。施工生产生活区土壤侵蚀强度判读为轻度。

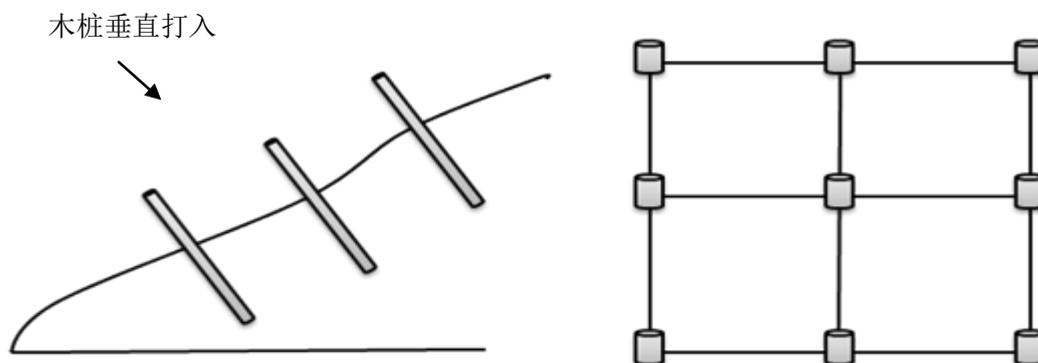
图 2-1 简易水土流失观测场示意图

根据开发建设项目实际情况，布设标准样地的主要规格为  $2\text{m}\times 2\text{m}$ （也可根据实际情况适当增减），将一定长度的测钎（一般为  $50\sim 80\text{cm}$ ，也可视样方情况而定），在选定的坡面样方小区按照一定间距（视监测样区面积、测钎数而定）分纵横方向将 9 支或 36 支测钎垂直打入坡面样方，使测钎顶部与坡面留有约  $30\text{cm}$ ，用卷尺量测并记录其距离，并在坡面以上的测钎上涂上油漆。

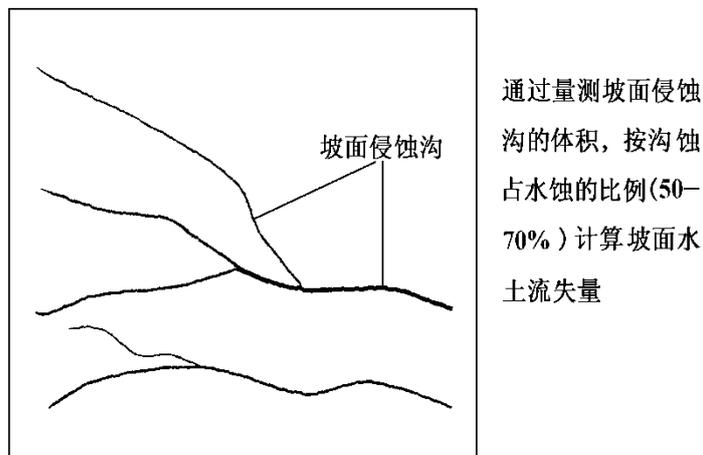
图 2-2 水土流失简易坡面量测场示意图

简易坡面量测法又称侵蚀沟量测法。主要用于土质边坡、土或土石混合或粒径较小的石砾堆等坡面的水土流失量的测定。调查坡面形成初的坡度、坡长、坡面组成物质、容重等，并记录造成侵蚀沟的次降雨。在每次降雨或多次降雨后，量测侵蚀沟的体积，得出沟蚀量，并通过沟蚀占水蚀的比例（50%~70%），计算水土流失量，如图 2-2 所示。
