腾冲县中医医院整体搬迁建设项目

# 水土保持设施验收报告

编制单位：昆明伽略工程勘察设计有限公司

2019 年 9 月

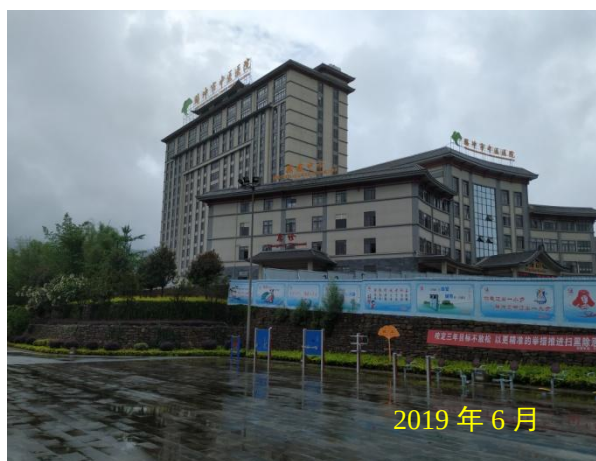
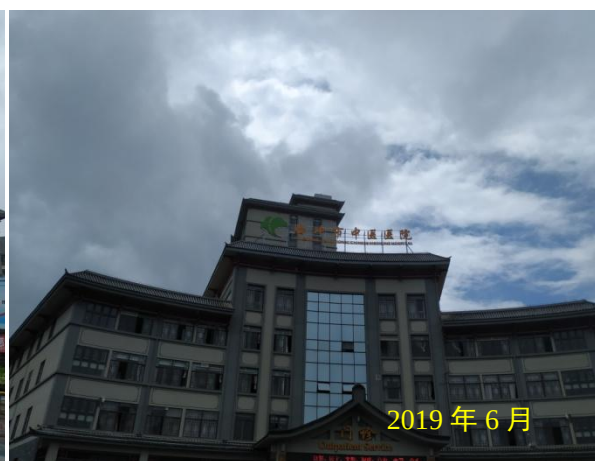
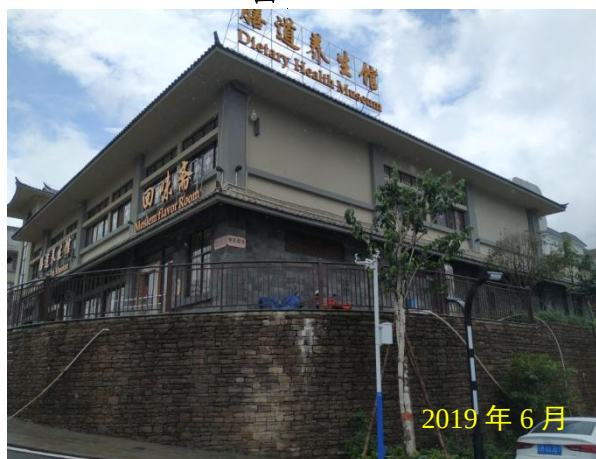
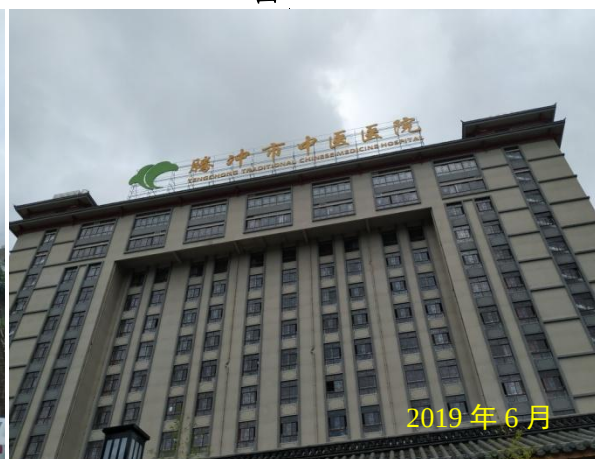
建筑物区总占地面积  $0.84\text{hm}^2$ 。根据主体工程设计，本项目共新建 3 栋建筑，其中，综合业务楼（正 15 层、负 1 层） $30110\text{m}^2$ （地上层  $26027\text{m}^2$ 、负 1 层  $4083\text{m}^2$ ）；中医馆（正 4 层） $5380\text{m}^2$ ；后勤保障中心（正 5 层、负 1 层） $8460\text{m}^2$ （地上层  $6310\text{m}^2$ 、负 1 层  $2150\text{m}^2$ ）。

建筑物区工程布置见图 1-1 ~ 图 1-4。

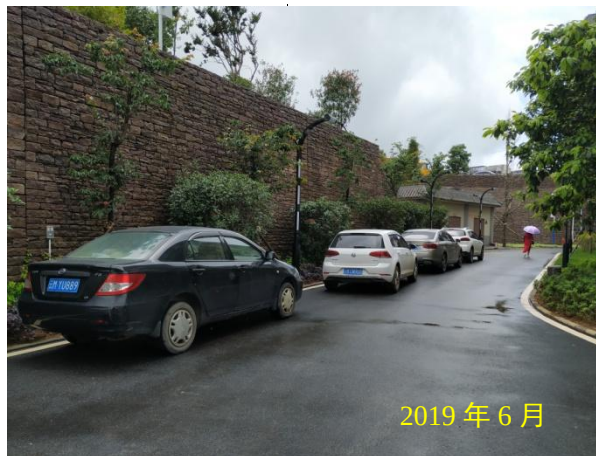
图 1-5 广场硬化

总占地面积  $1.01\text{hm}^2$  (其中道路面积  $0.76\text{hm}^2$ 、广场面积  $0.25\text{hm}^2$ )，项目区内道路宽度主要为 7m，局部宽 5~6m，总长度 1150m，主要为项目区内连接各建筑物间的主干道和次干道以及区内景观休闲广场。根据设计，布置一条主干道连接东西两个出入口，道路坡比 3%，整个项目区建成后为西高东低。

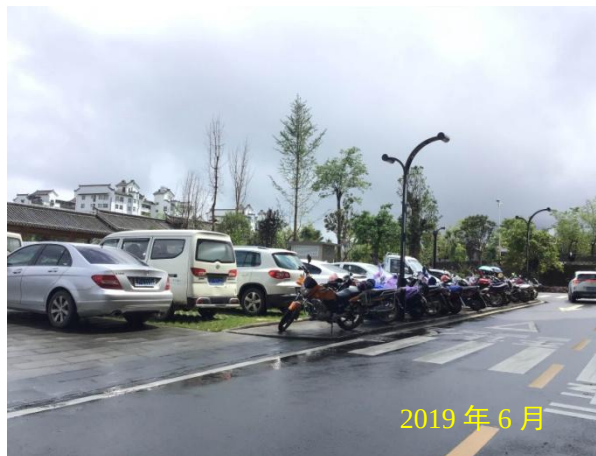
图 1-7 硬化

根据主体施工监理施工过程及竣工资料，结合现场调查监测，地面停车场区占地面积  $0.19\text{hm}^2$ ，根据设计，整个项目区建成后为西高东低。

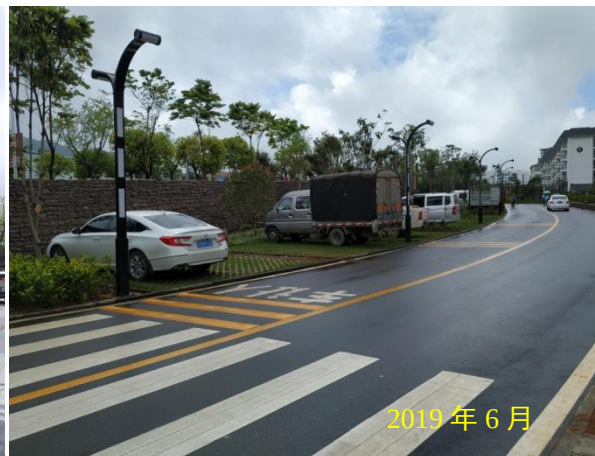
图 1-8 植草砖

升。选用对当地土壤、气候适应性强，有地方特色的树种，上层以常绿的高大乔木为主，下层以花和灌木布局，停车位采用植草砖植草处理，保证地面可渗透性、绿化性。线型绿化与景观点紧密结合，营造一个和谐自然的绿色生态的环境。

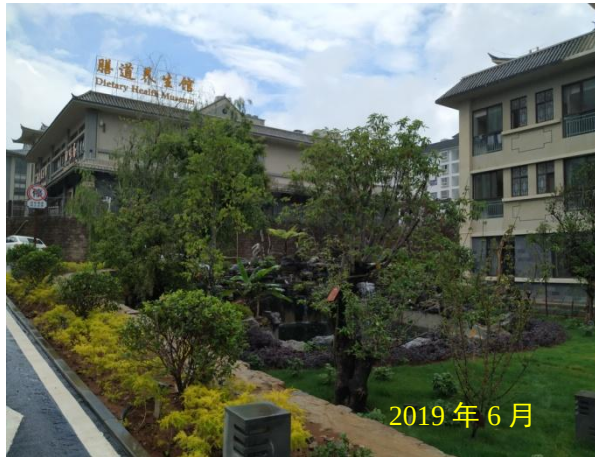
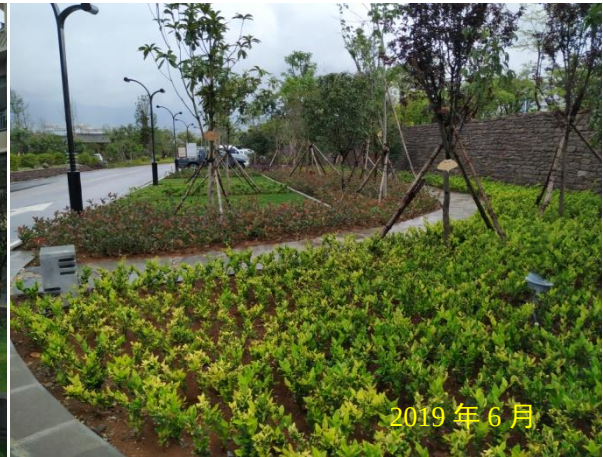
景观绿化工程规划占地  $1.34\text{hm}^2$ ，绿地率为 45.27%。场地内有适当的绿化面积，景观设计以植被绿地为主，结合四季的变化，配置乔、灌木、花卉、草皮等以有效地调节器节空气质量，改善小环境气候。区内景观通过点线面的绿化组织方式，形成了一个网状的绿化景观系统，使整个组团的景观和空间环境得到最大的改善和提

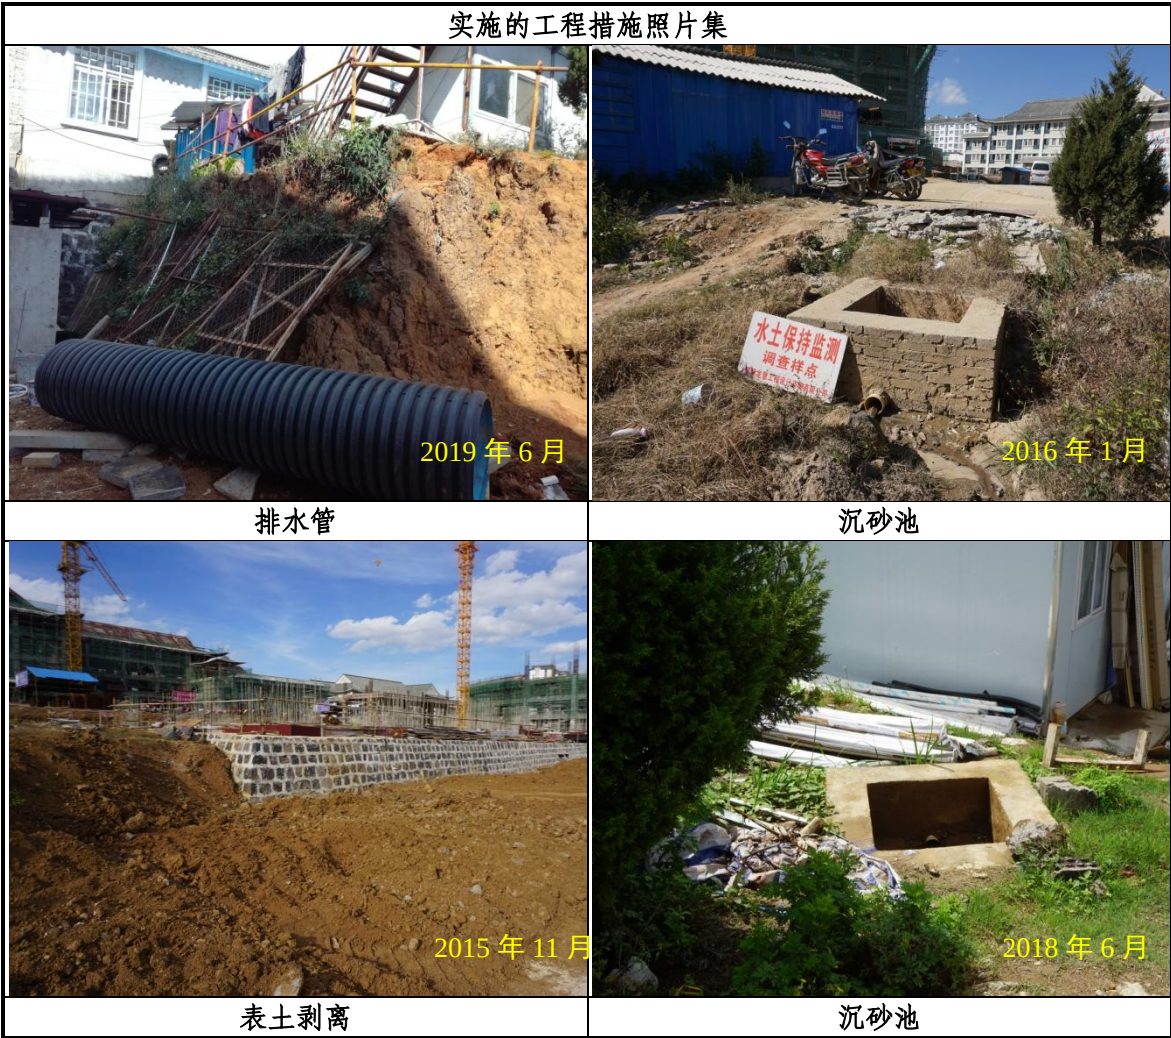
工程措施实施情况具体见如下照片集。

通过现场监测及测量统计，截止 2019 年 6 月，本项目实际实施工程措施为排水沟 1600m，沉砂池 3 个，表土剥离 1774.2 m<sup>3</sup>。

通过与设计的工程措施对比分析，实际实施的措施数量较设计有所减少，主要由施工方式变化产生。

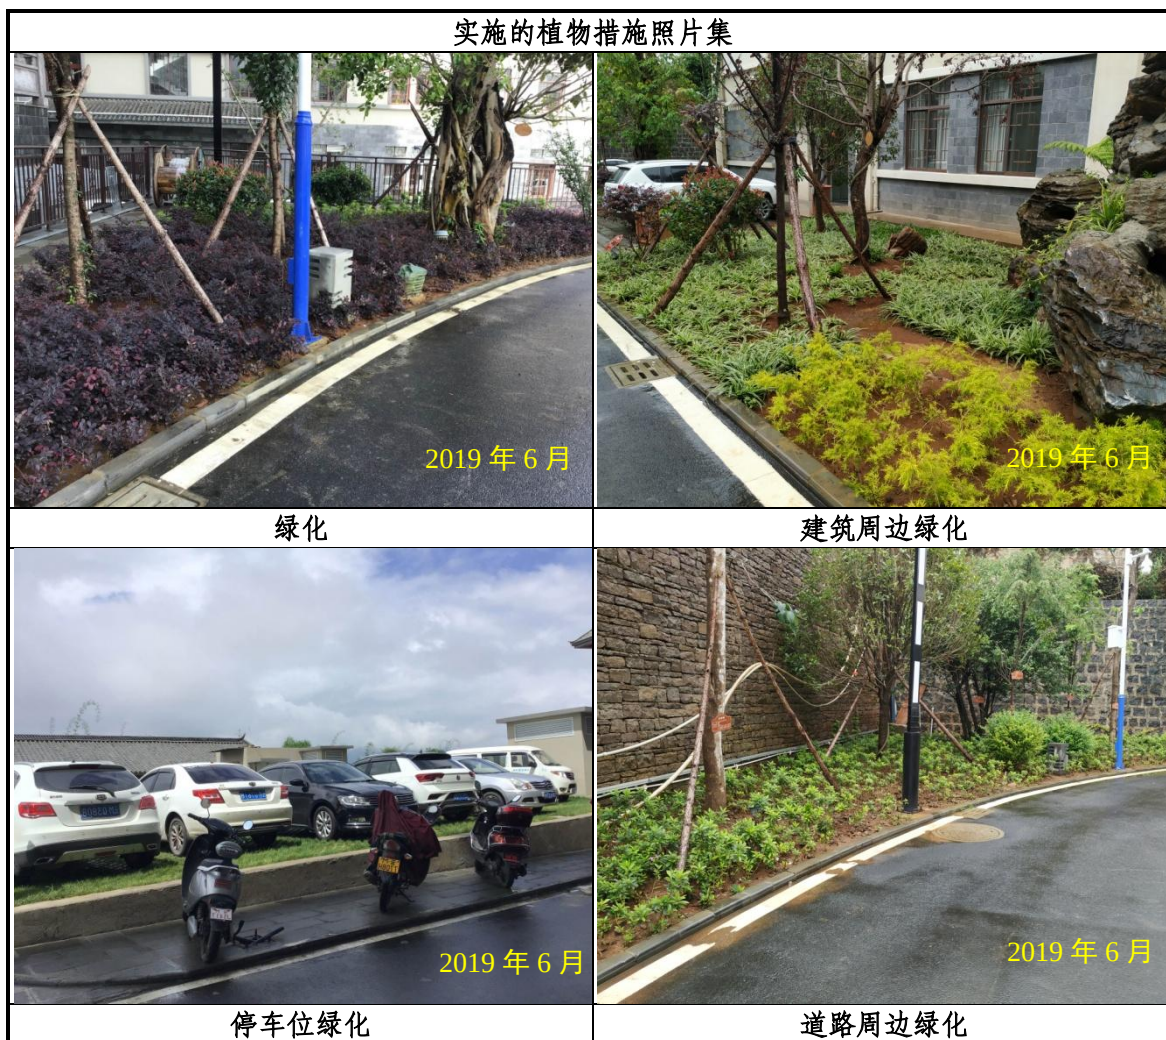
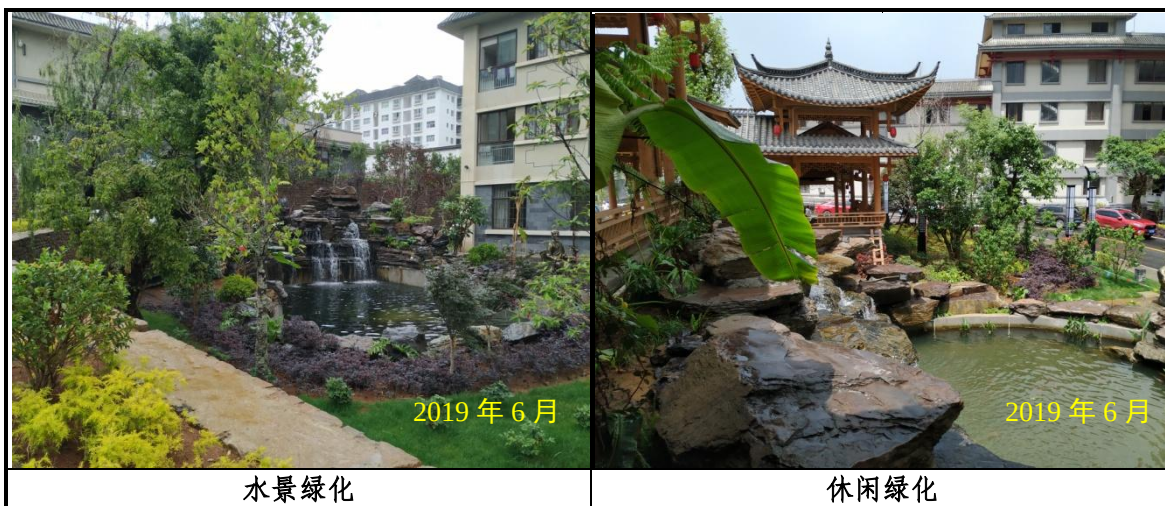
植物措施实施情况具体见如下照片集。

通过与实际实施的植物措施对比分析，实际实施植物措施工程量相比方案批复减少 0.11hm<sup>2</sup>，主要原因为项目建设占地面积减少。

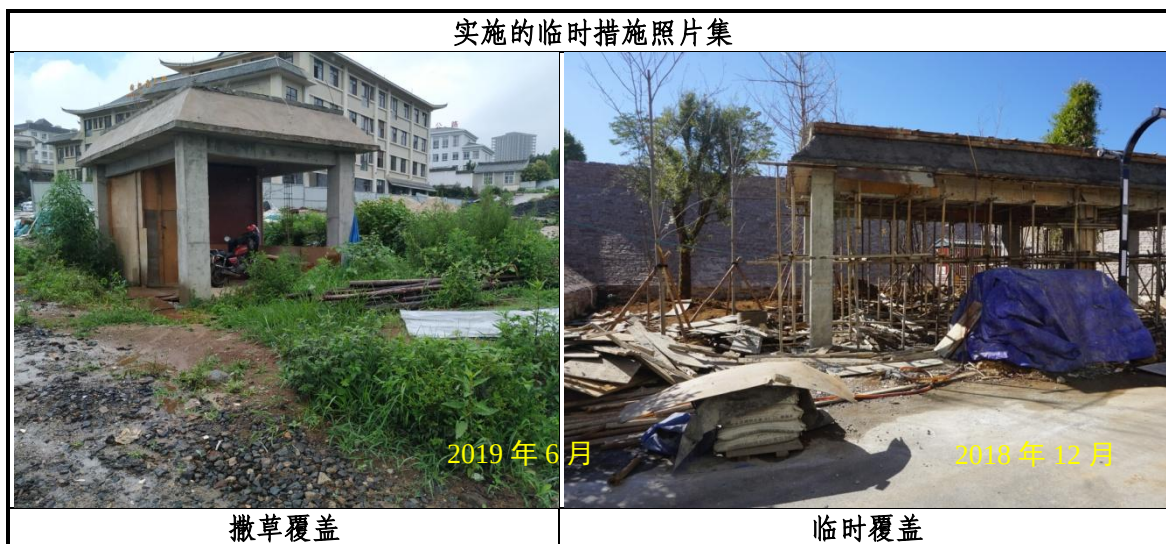
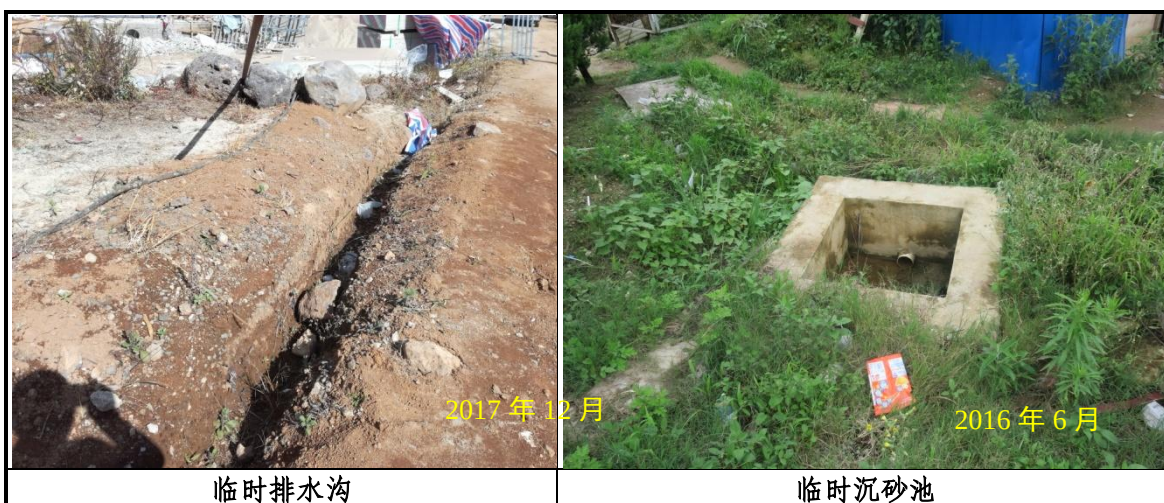
临时措施实施情况具体见如下照片集。

- (1) 临时拦挡增加了 16m，原因为：实际建设围挡距离比原设计长；
- (2) 临时覆盖减少了 1230m<sup>2</sup>，原因为：预留用地暂未建设；
- (3) 临时排水减少了 73m，减少原因为：部分为永临结合排水沟。
