勐海县盘龙山铁矿选矿厂（基建期） 水土保持设施验收报告

昆明伽略工程勘察设计有限公司

二〇一九年十二月

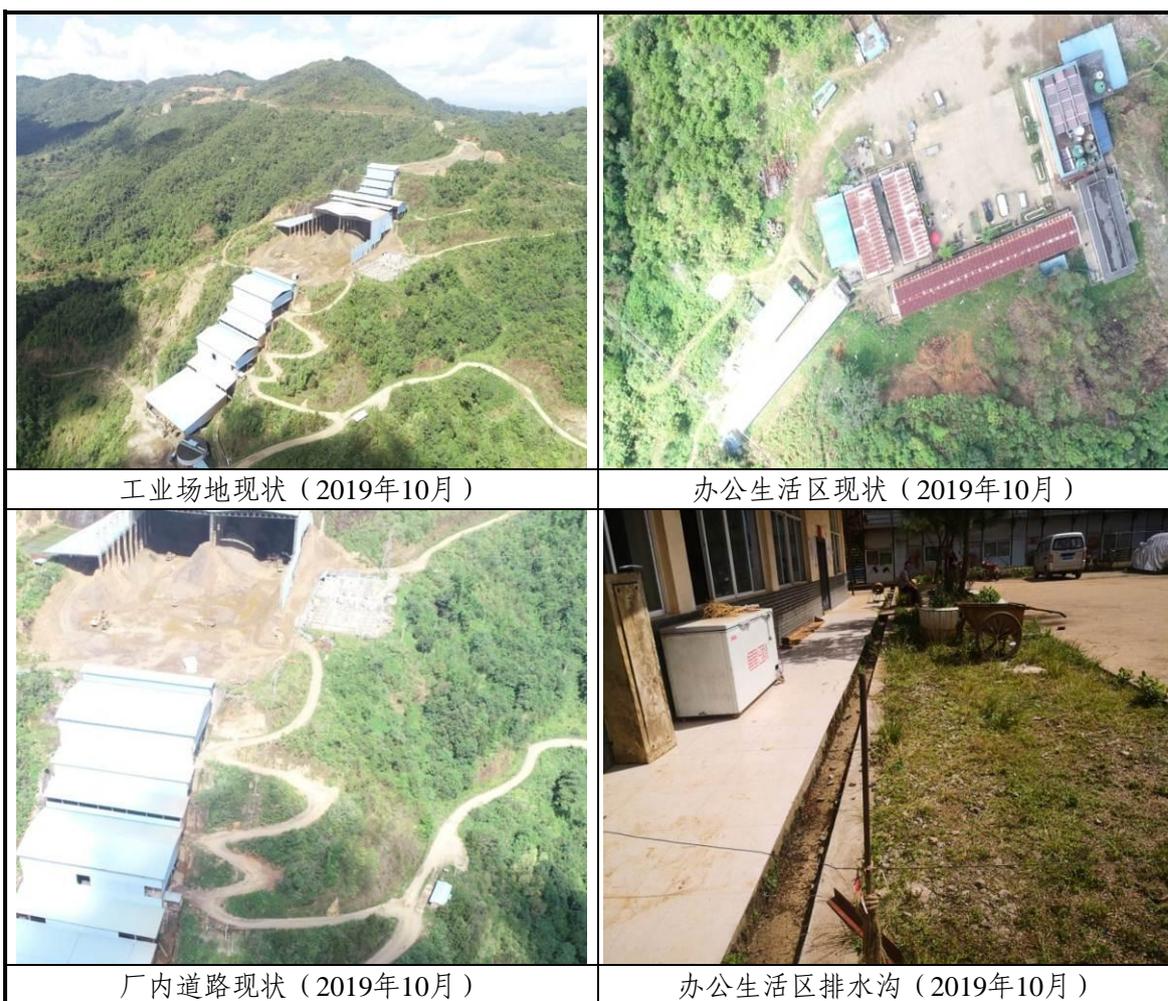
整个厂区的总平面布置中，各生产车间厂房既相对独立又有机联成一体。总体上，由北向南、由高到底依次布置有原矿堆场、破碎车间、中心料场、变电站、磨选车间、精粉料场等。各厂房间由场内道路连接。选矿厂场地间物料的输送采用皮带及渣浆泵的形式输送。

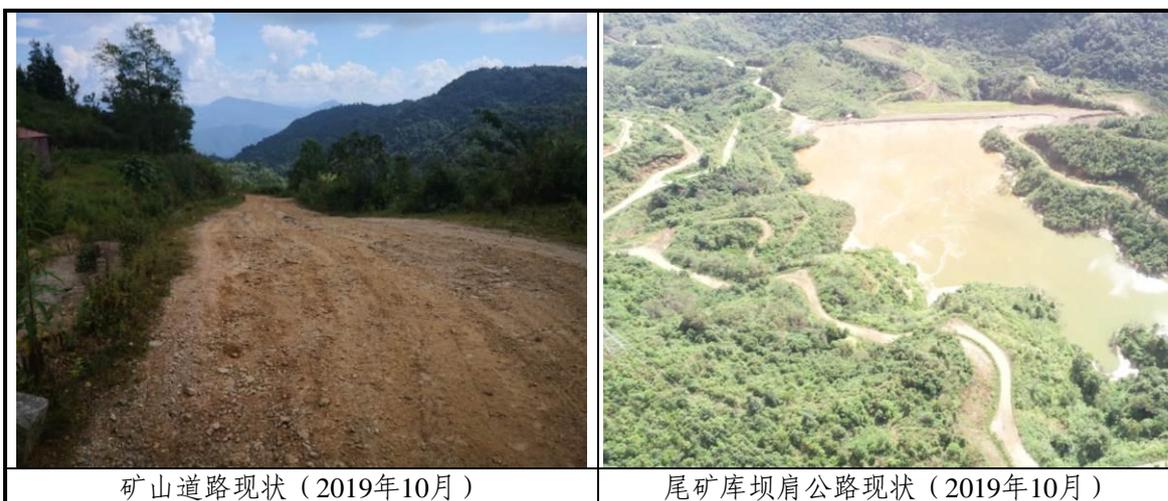
此外，为满足尾矿库施工及后期运行检修需要，修建库周现有道路至初期坝坝肩公路一条，长度约 400m 。场内道路为双车道，路基宽 6.5m 、路面宽 6m 。采用泥结石路面，占地面积共计 0.26hm^2 。

场内道路设计为双车道，采用泥结石路面，总占地面积 1.75hm^2 。

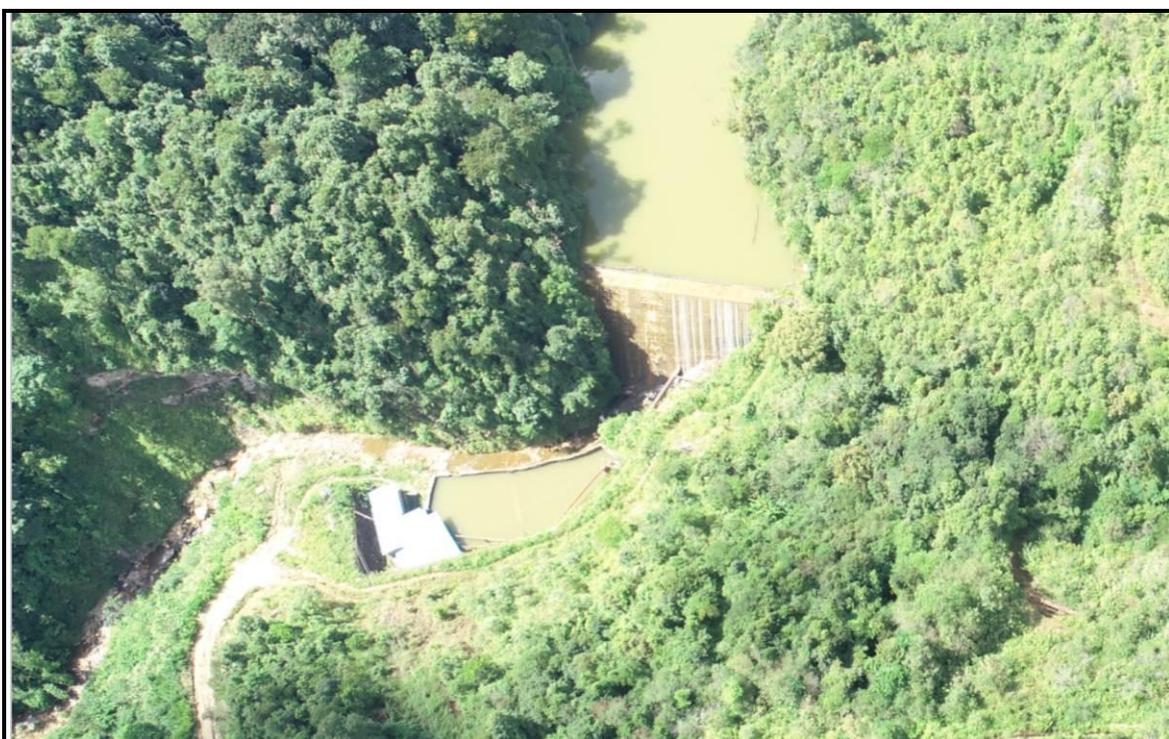
回水系统流量 17.4L/s，选用管径 $D=200$ 的钢管作为回水输水管，长 1500m。与尾矿输送系统平行布置，布置方式同尾矿输送系统。

尾矿输送系统、回水系统平行布置，总占地面积约 0.40hm^2 ，其中永久占地 0.15hm^2 ，临时占地（施工作业用地） 0.25hm^2 。

尾矿输送系统、回水系统现状（2019年10月）

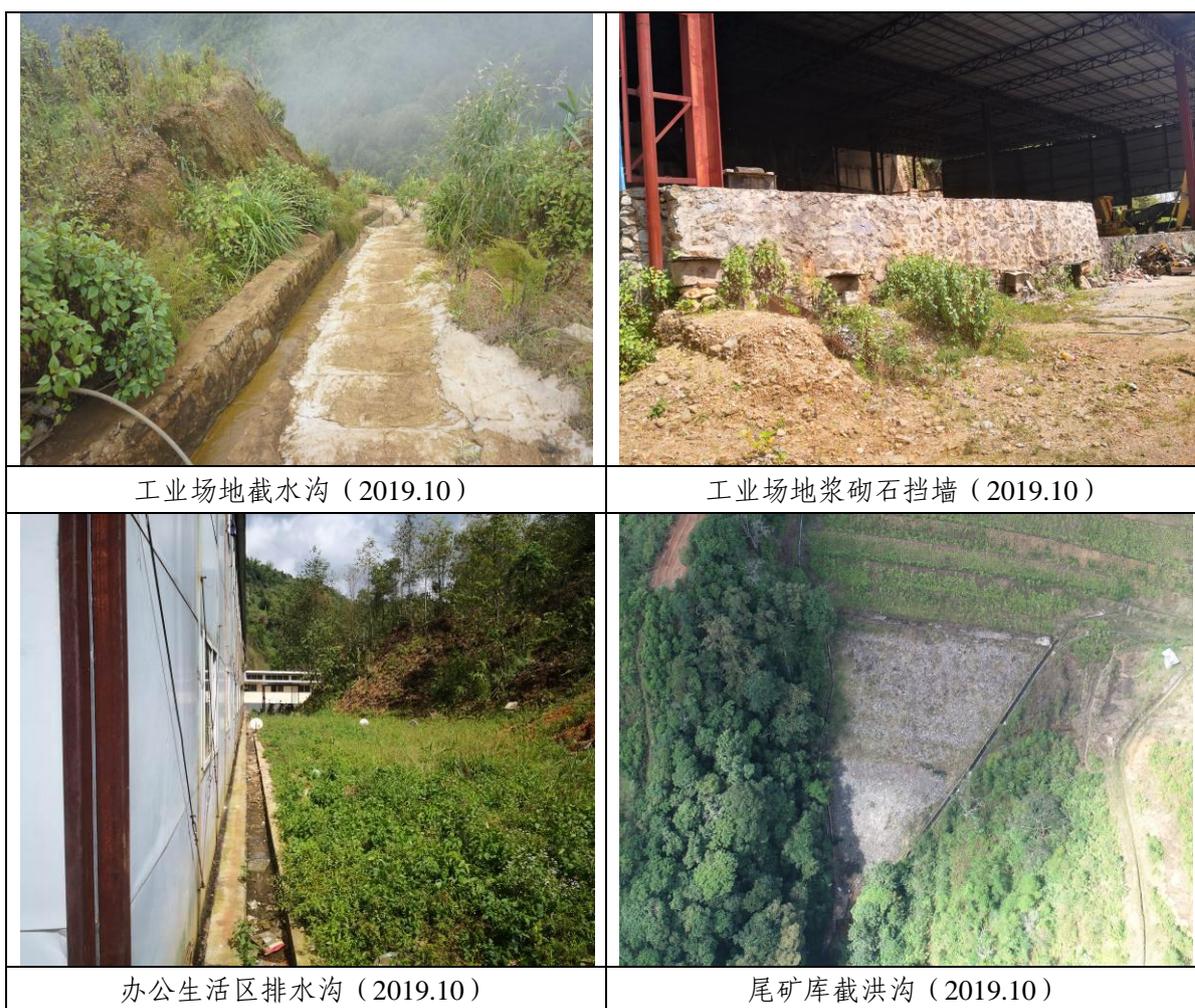
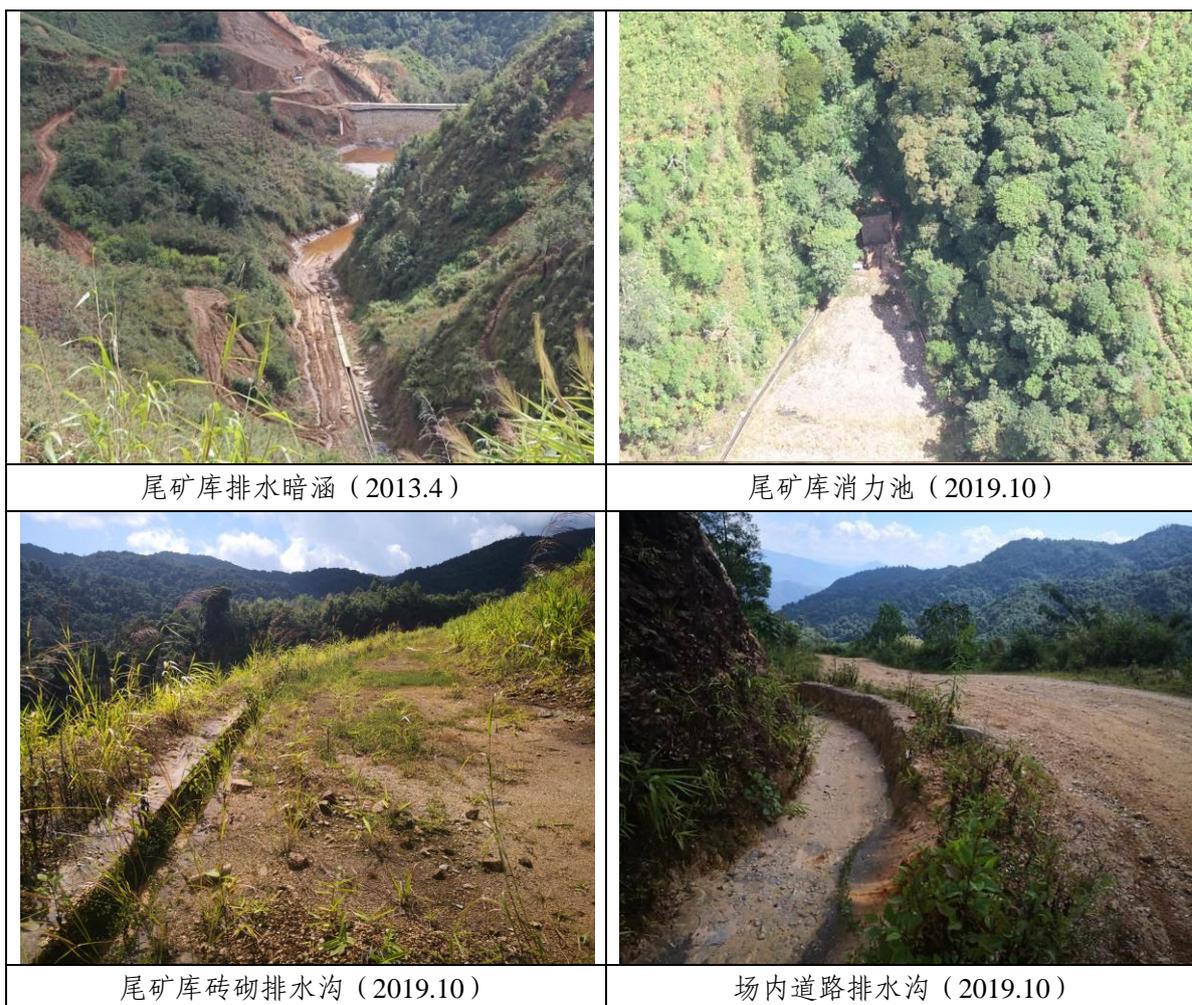
工程措施照片集

生产生活场地浆砌石挡墙 8255m³，场地排水沟 335m，浆砌石截水沟 1011m，排水明沟 297m，尾矿库区截洪沟 2078m，排洪暗渠 343m，砖砌排水沟 202m，场内道路截排水沟 1209m。

尾矿库区实施消力池 1 个。

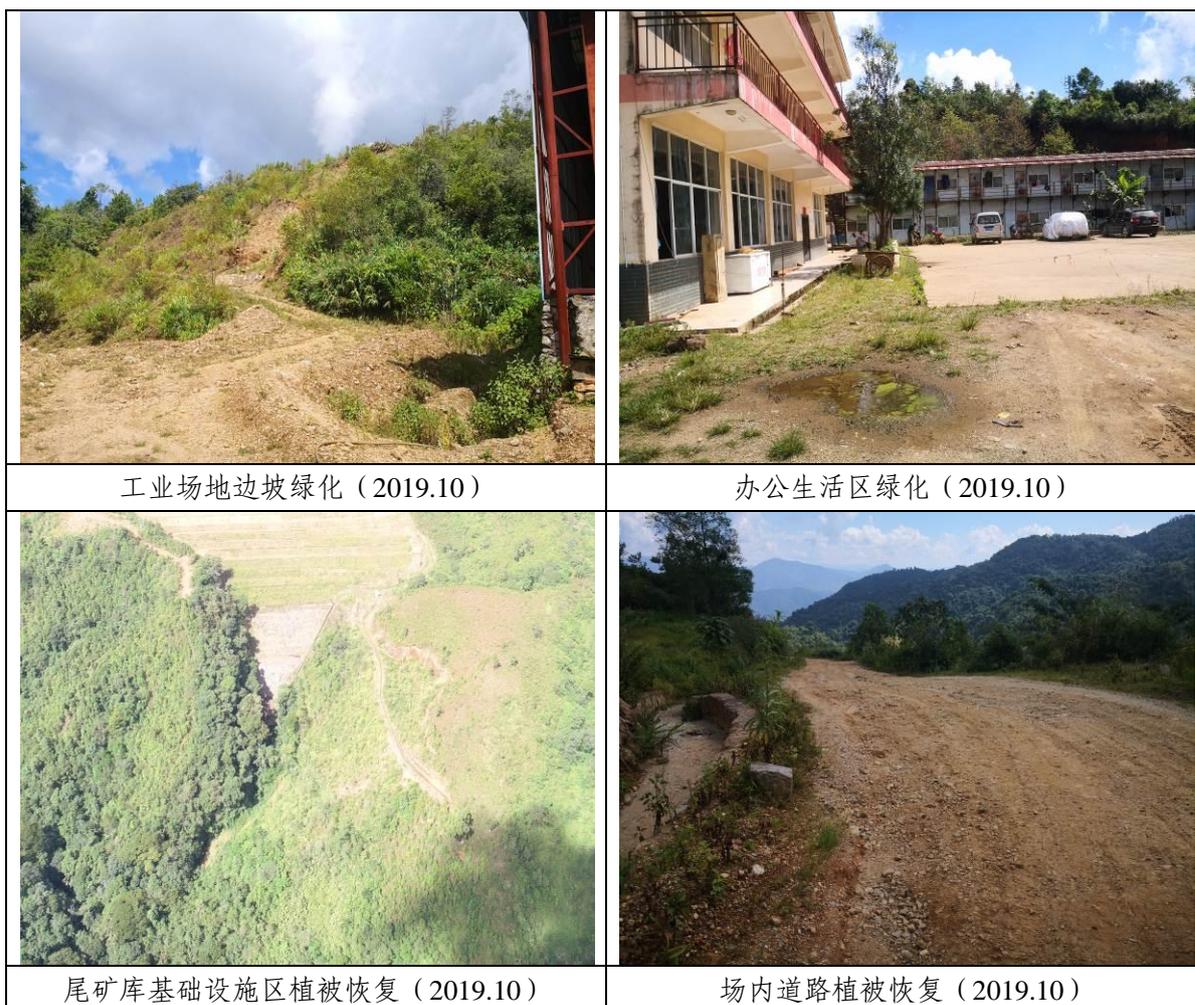
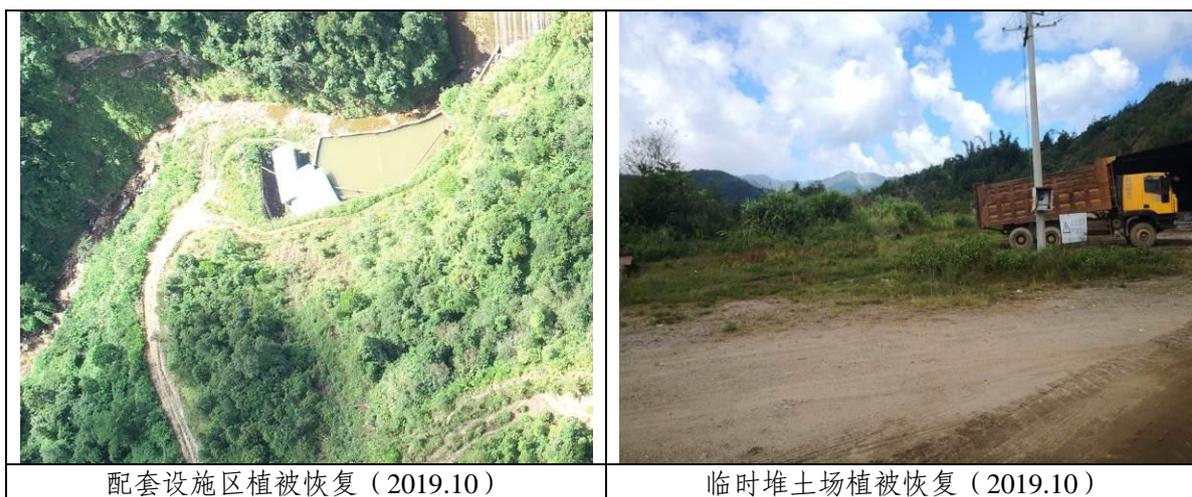
植物措施照片集

根据工程竣工统计资料、施工资料和现场调查情况，截至 2019 年 11 月，本项目实际实施植物措施量为：（1）主体设计生产生活场地绿化 0.82hm²；（2）方案新增植被恢复面积共计 6.04m²，其中生产生活场地绿化 0.82hm²；尾矿库区植被恢复 0.73hm²；场内道路区植被恢复 0.40hm²，配套设施区植被恢复 0.80hm²；临时堆土场植被恢复 0.40hm²；直接影响区（工业场地）植被恢复 3.71hm²。根据工程建设资料，项目水土保持植物措施实施时间为 2011 年 3 月至 2019 年 10 月。

通过监测分析，项目的水土保持植物措施实施数量较方案设计增加，已实施的水土保持植物措施基本能够满足防护要求，对防治项目建设区的水土流失具有一定的积极作用。
