原有饲料级磷酸氢钙生产线提升改造工程

# 水土保持设施验收报告

建设单位：云南胜威化工有限公司

验收报告编制单位：昆明伽略工程勘察设计有限公司

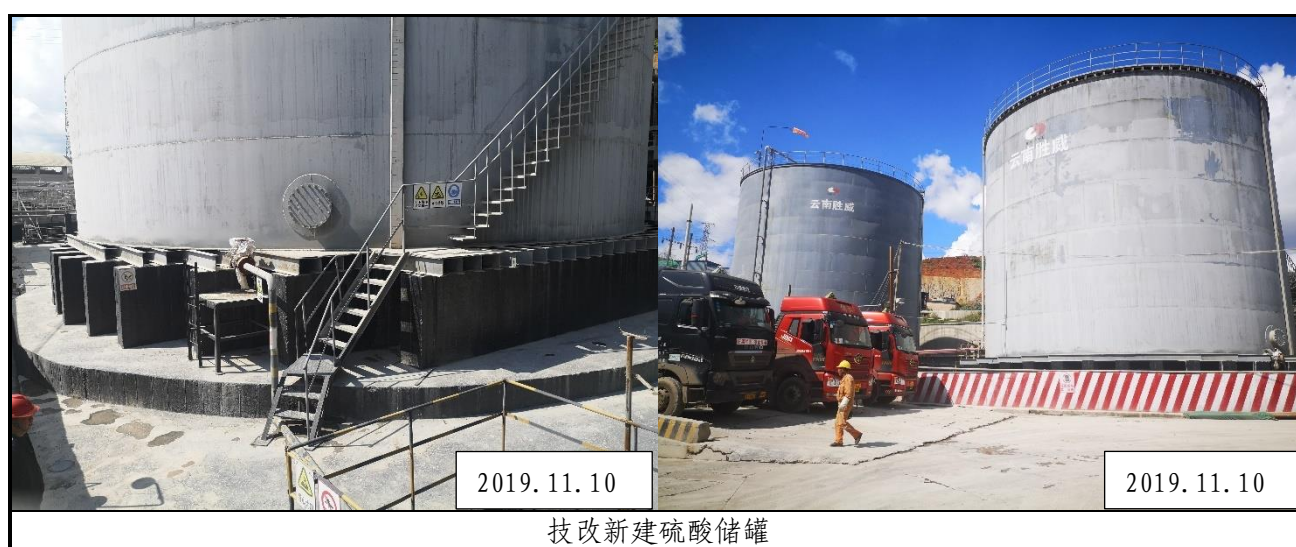
生产厂区主要依托前期已编报水保方案且已验收的厂区用地进行建设,生产厂厂区周边情况具体为:①周边原厂区内厂房为钢架结构,因建筑物的覆盖,该区域几乎无水土流失产生;②周边原厂区道路及建筑周边地表均为混凝土硬化,部分道路建有基础挡墙、混凝土排水明沟及盖板排水沟,该区域几乎无水土流失产生;③原厂区内建有部分绿化区,已进行乔灌木绿化,植被覆盖率大于 80%,该区域几乎无水土流失产生。

生产厂区现状排水主要依托原厂区排水体系,进行雨污分流排放,现厂区道路已建有排水明沟及盖板排水沟,厂区内雨水经排水沟汇集排放至南侧 Z016 县道已有园区雨水管网中;厂区内污水通过现已建有生活废水处理站、废水池、废水沉淀池等完善的污水处理系统处理后排入南侧 Z016 县道已有园区污水管网中。

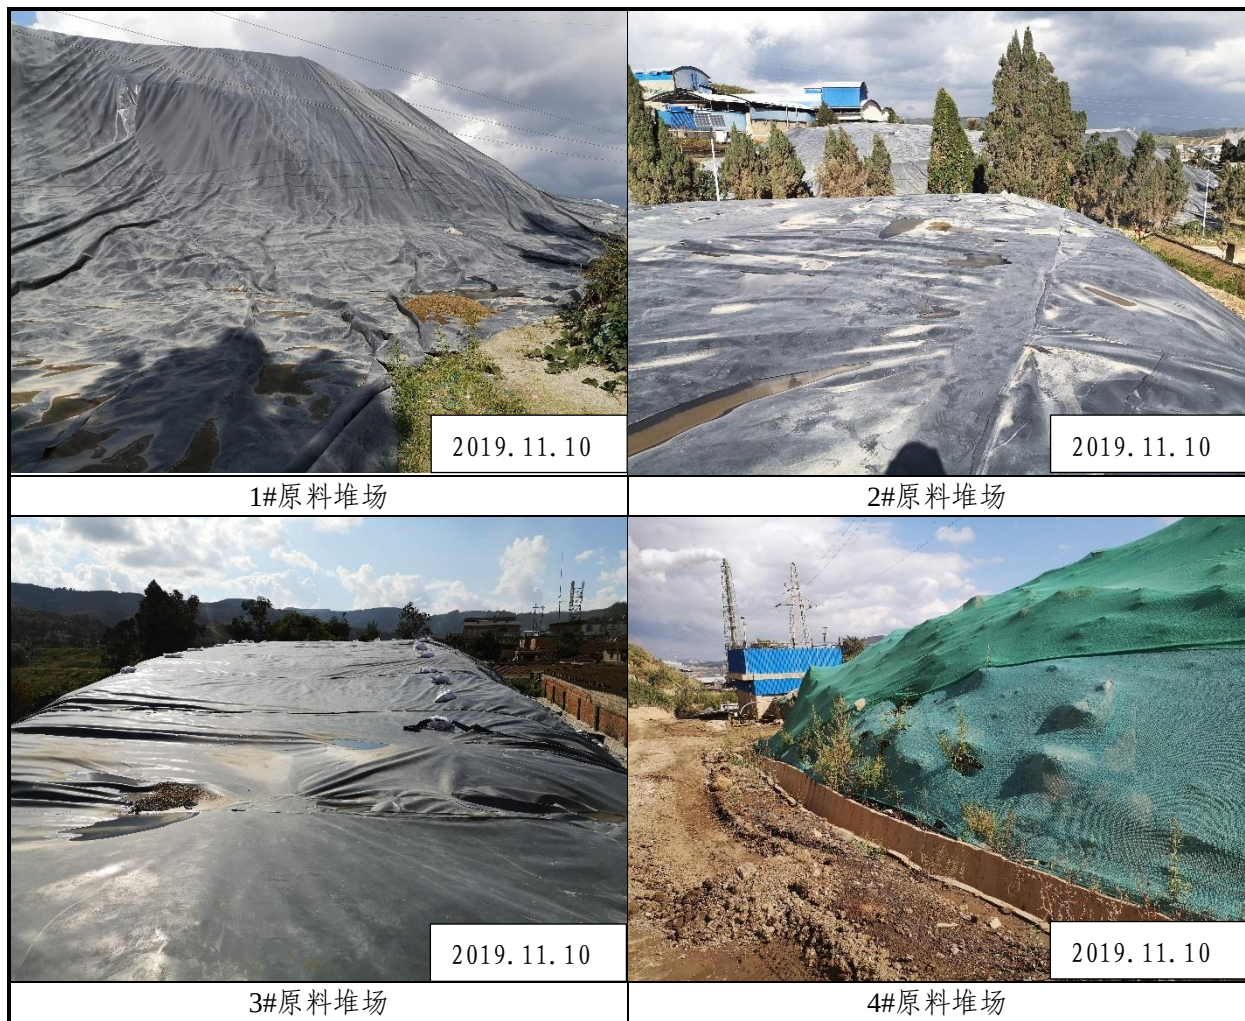
现状堆场均设有拦挡+排水沟措施,其中 1#原料堆场新增 2 座集水池;1#原料堆场中原料由无纺布覆盖,半成品由土工布覆盖,2#、3#原料堆场堆存半成品由土工布覆盖,4#原料堆场堆存原料由无纺布覆盖,目前原料堆场措施较为完善,

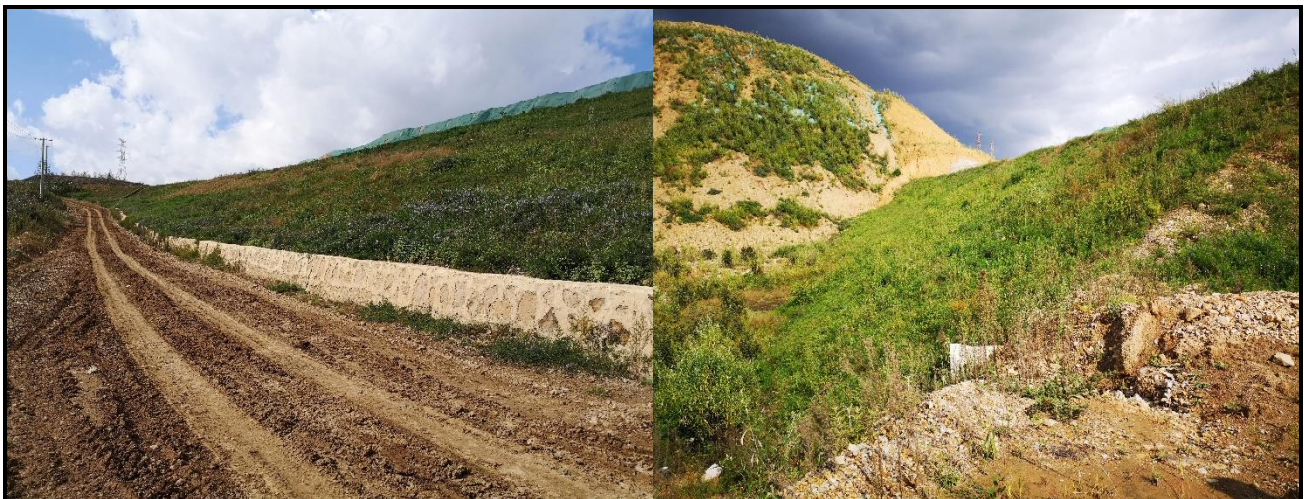
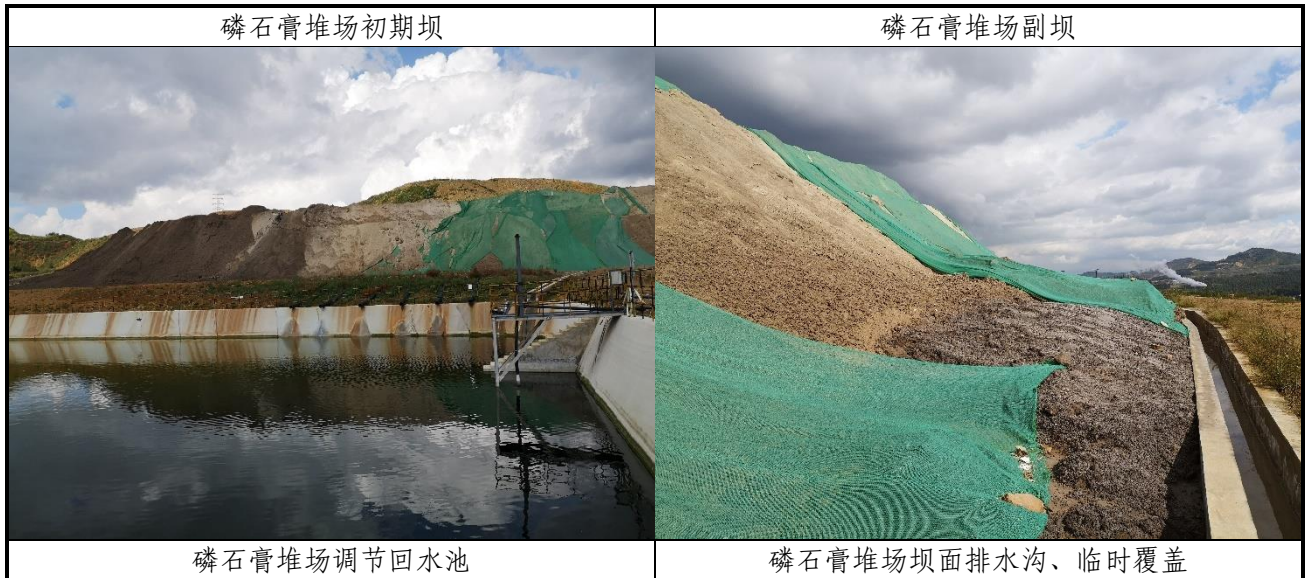
目前该堆场初期坝、副坝、盲沟、防渗设施、库外排水涵管, 坝面排水沟均已建成, 初期坝、副坝外侧边坡已进行撒草护坡已排放磷石膏已进行分台碾压及临时覆盖。

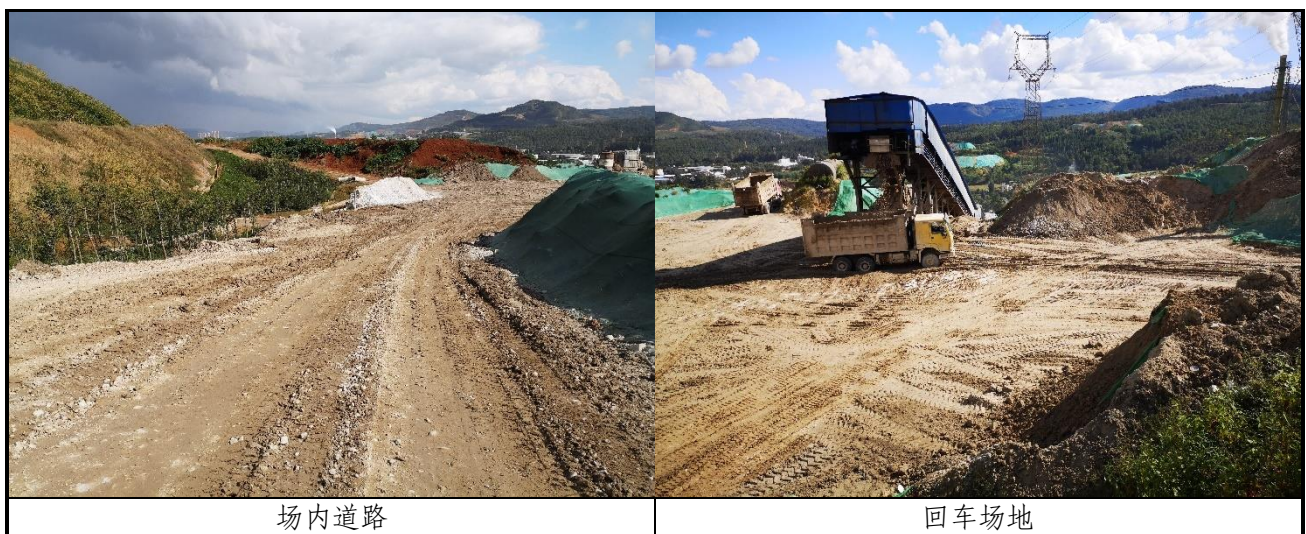
堆场道路及回车场地区现状及周边情况：现场调查时，堆场道路前段  $290\text{m}$  为混凝土路面，该路段较大边坡处已建有排水沟及挡护措施，且边坡植被已自然恢复；其余  $1913\text{m}$  道路均为土质碾压，该路段两侧无较大开挖、回填边坡，无其它措施。回车场场地内建有简易砖混结构公辅用房一栋，在回车场地南侧与生产厂区存在高差为  $3\text{m}$  回填边坡，现在该区域已建有基础挡墙，无其它措施及设施。回车场地北侧道路内侧设有排水沟，出水口处设有沉砂池，边坡栽植行道树。
