勐海县双汇页岩机砖厂（基建期）

水土保持监测总结报告

建设单位：勐海县双汇页岩机砖厂

监测单位：昆明龙慧工程设计咨询有限公司

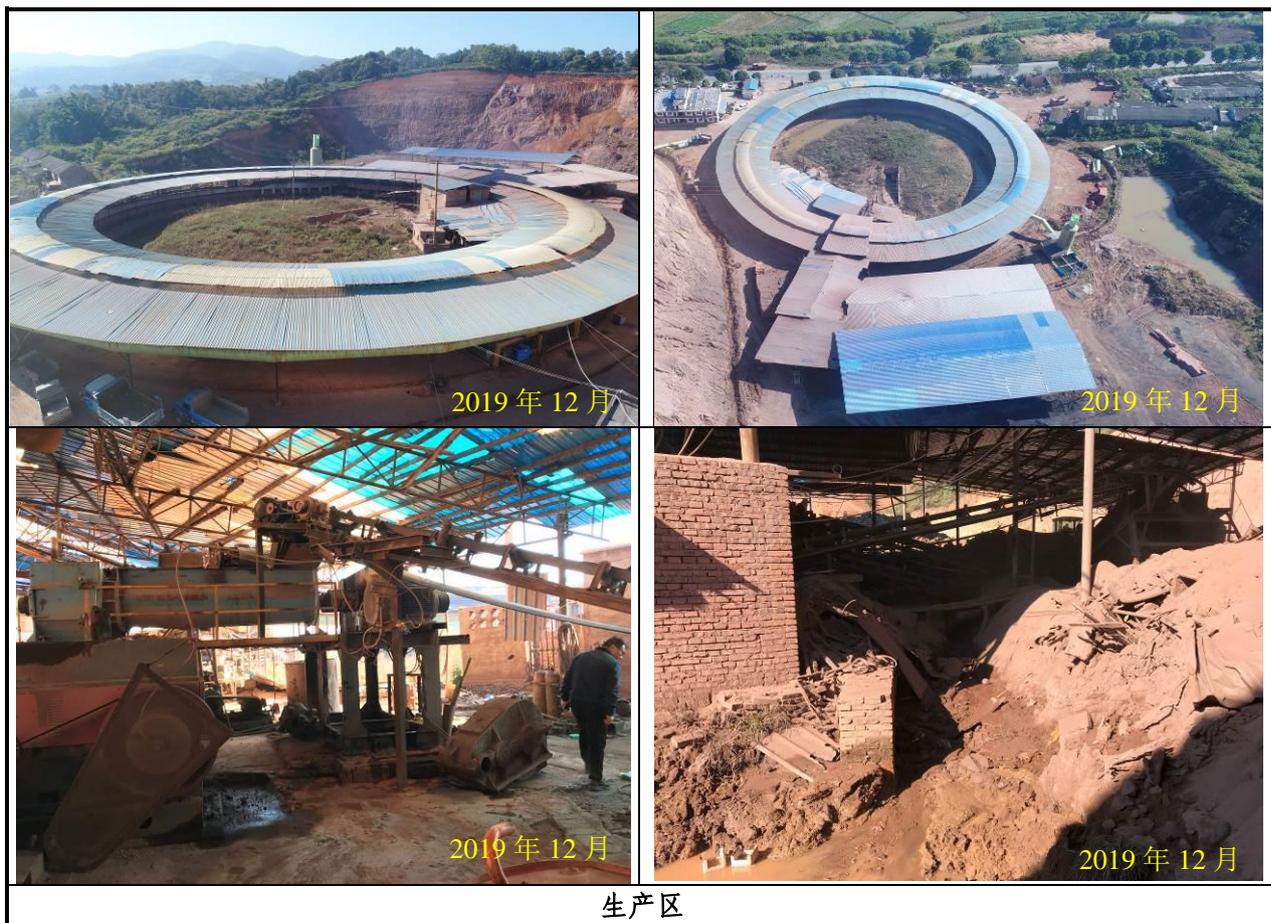
堆料区位于露天采场东侧，共计搭建堆料棚两个，棚顶采用彩钢瓦，四面通透，临道路一侧砌筑半砖墙，堆料区用于开采页岩堆放及陈化；混合车间紧邻堆料区，位于堆料区北侧；回转砖窑为环形布置，中间空置；堆煤区位于项目办公生活区北侧及堆料区南北两侧，为露天堆放。

项目已于 2011 年底建成使用，已运行多年。

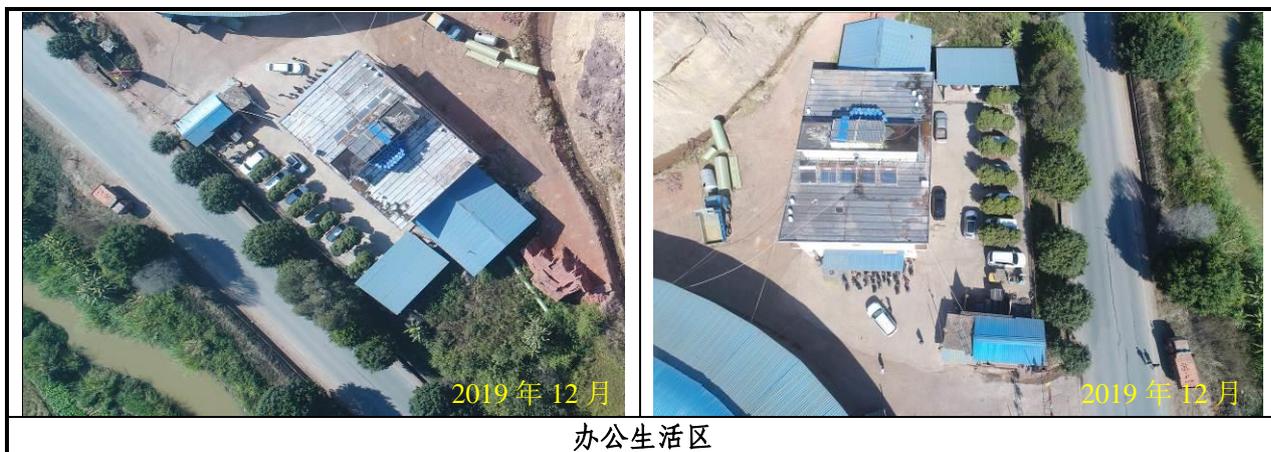
本项目办公生活区占地面积 0.26hm²，分布于项目区南北两侧，北面主要为办公区，布设有办公室、职工宿舍、食堂及停车场，办公室与职工宿舍为砖混 3 层建筑物，食堂为单层建筑物，停车场设置露天停车位 7 个及彩钢瓦停车棚。南面主要为生活区，平排布设 2 个单层职工宿舍。

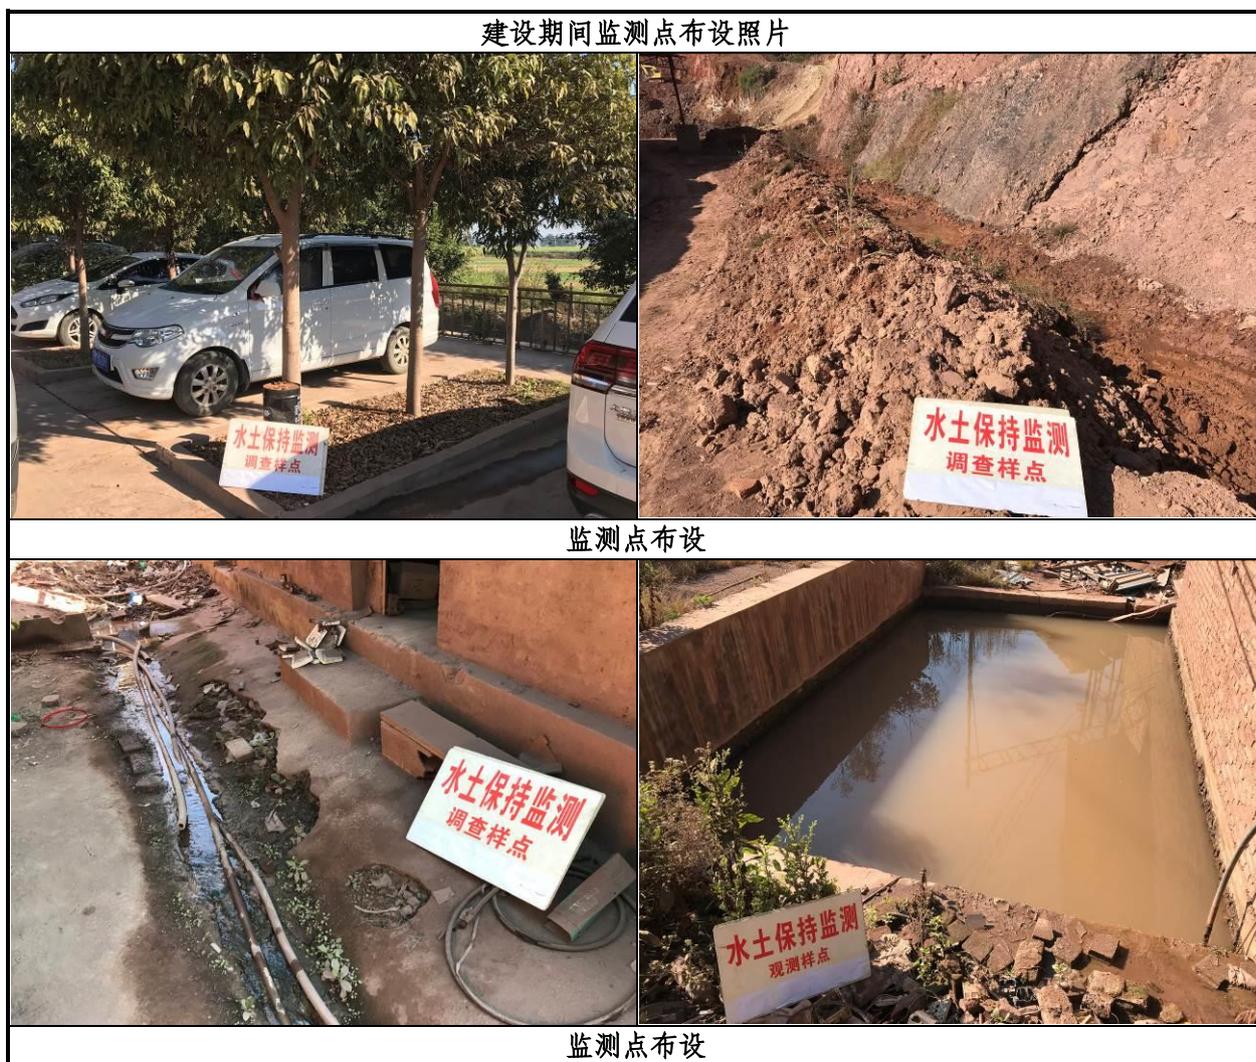
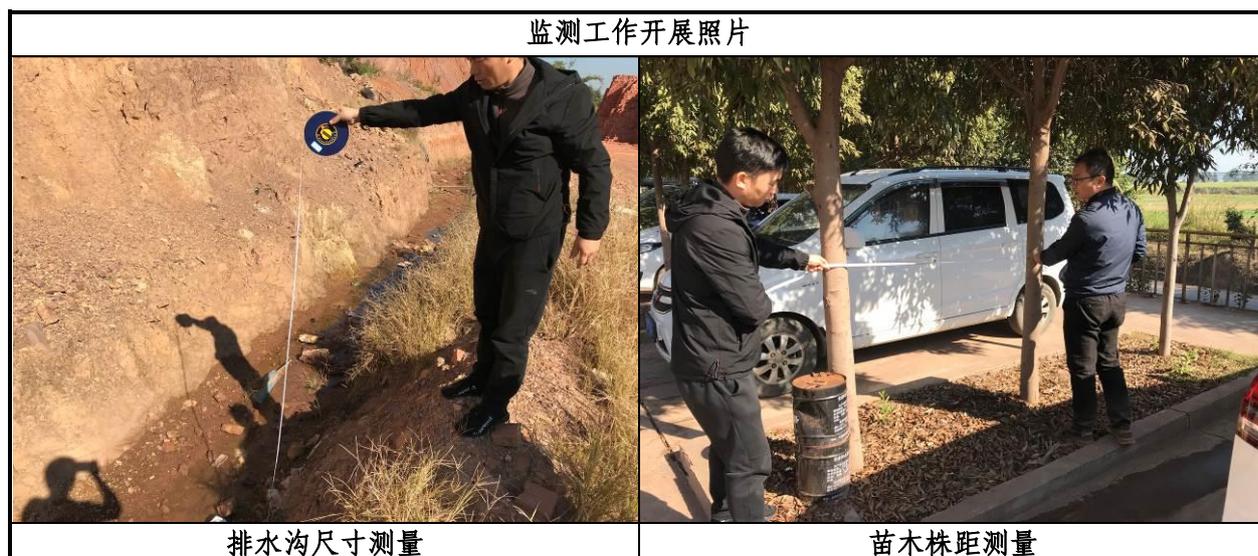
水土保持措施的布局特征，并考虑观测与管理的方便性，兼顾开展水土保持监测的典型性和可操作性原则，水土保持监测主要对水土流失情况、水土保持措施实施数量及质量、水土保持措施运行情况以及植被生长状况进行监测。主要在露天采场区、道路区、植被恢复区域等具有代表性的地段布设 5 个监测点，布设的监测点见表 1-7，监测设施见照片集。

监测分区	监测部位	监测对象	监测点类型	编号	监测内容	监测方法
露天采场区	采区	水土流失情况	调查监测点	1#	水土流失状况、水土流失因子	调查监测
生产区	生产区	水土流失情况	定位监测点	2#	水土流失状况、水土流失防治效果	定位监测
办公生活区	植被恢复区	植被恢复区	调查监测点	3#	水土流失因子、水土流失防治效果	调查监测
道路区	排水沟、沉沙池	排水沟、沉沙池	定位监测点	4#	水土流失防治效果	定位监测
直接影响区	直接影响区	项目建设区周边直接影响区域	调查监测点	5#	水土流失危害	调查监测

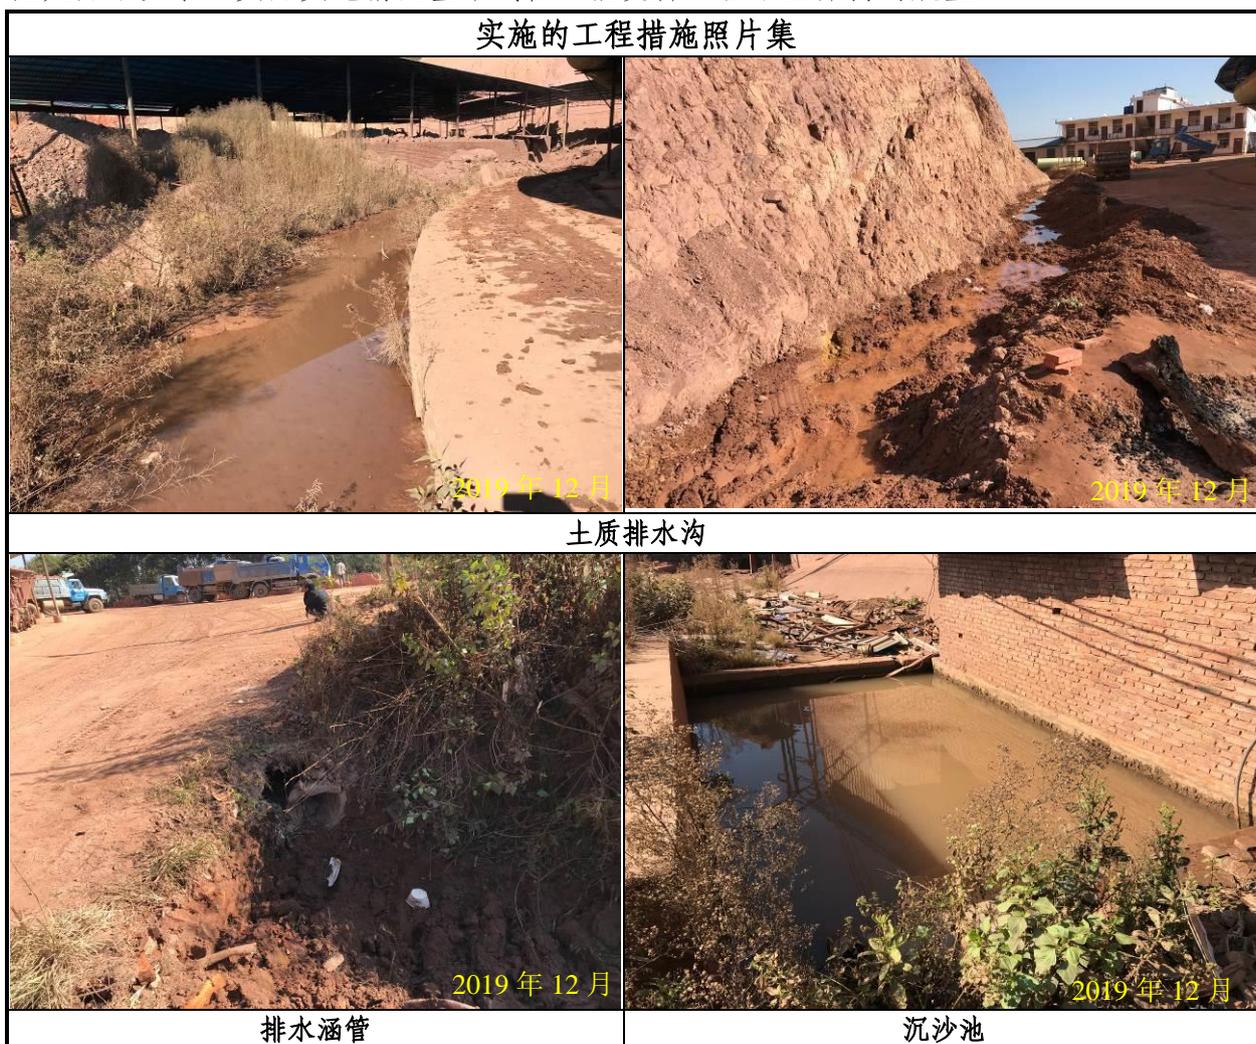
道路区的工程措施变化原因为：水保方案设计排水沟全部为土质排水沟，并且由于实际建设工程中根据场地进行开挖，土质排水沟有所增加。方案设计为土质沉沙池，为保障减少泥沙含量实际修建为砖砌沉沙池。

监测项目组认为，勐海县双汇页岩机砖厂水土保持工程措施基本能够满足项目区水土流失防治要求，实际实施情况基本到位，能发挥工程水土保持的效益。

（2）对排水沟淤积、破损处应及时进行清淤、修缮，保障正常的行洪能力。

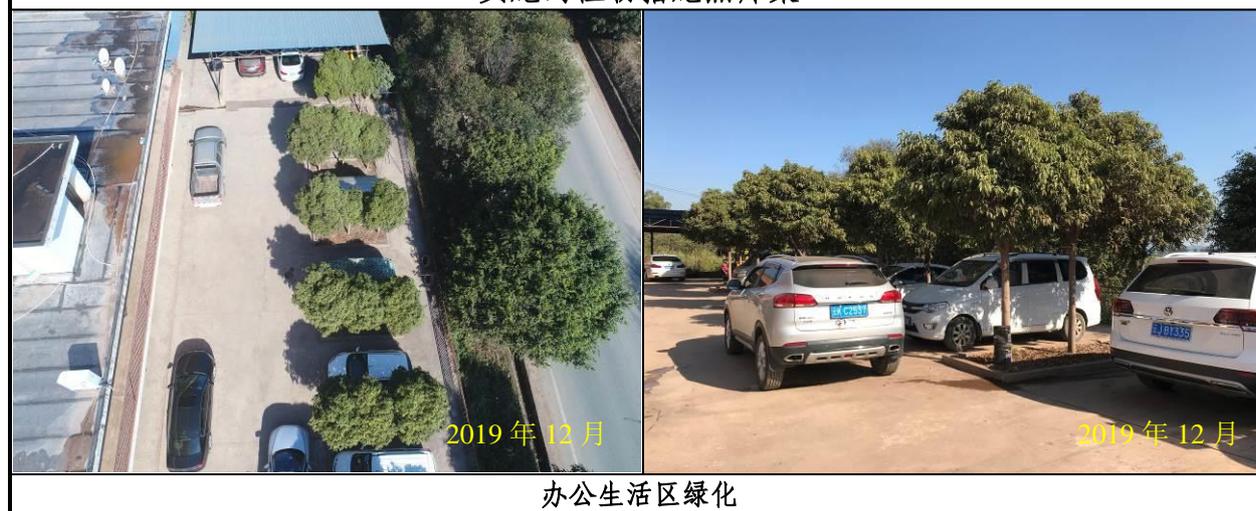
实施的植物措施照片集

监测项目组认为，植物措施实施区域植被生长良好，植被覆盖度高，植物措施保存率、成活率达标，亦能够满足项目区水土流失防治要求，实际实施情况基本到位。

（1）对植被恢复区域加强植物措施的抚育管理，对绿化效果欠佳的区域及时进行补植补种。
