橄榄坝至景哈乡澜沧江大桥工程

# 水土保持设施验收报告

建设单位：景洪市橄榄坝至景哈乡澜沧江大桥建设指挥部

编制单位：云南今禹生态工程咨询有限公司

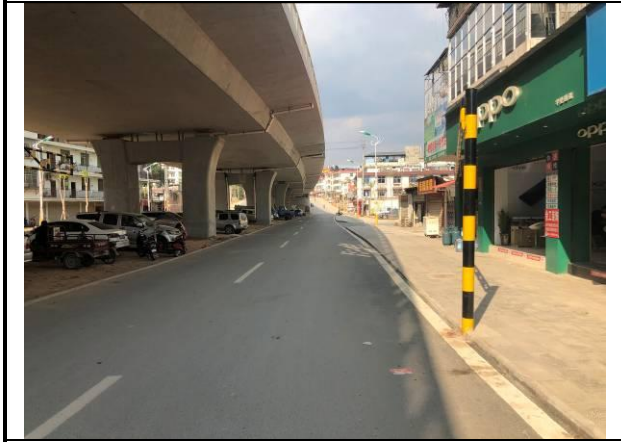
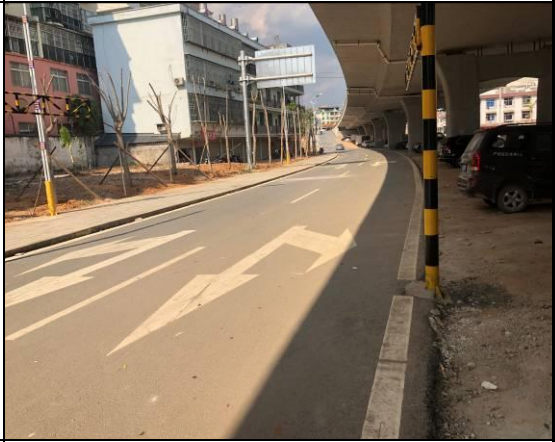
| 勐罕岸左侧辅道（2019.12） | 勐罕岸右侧辅道（2019.12） |

引道及引桥两侧各布设 8.5m 辅道，路线总宽度 40m，辅道长 1142.88m（主线左侧辅道为 ZK0+000 ~ ZK0+578.604，路线长 578.604m；主线右侧辅道为 YK0+000 ~ YK0+564.278，路线长 564.278m。），辅道边坡采用植草进行绿化。

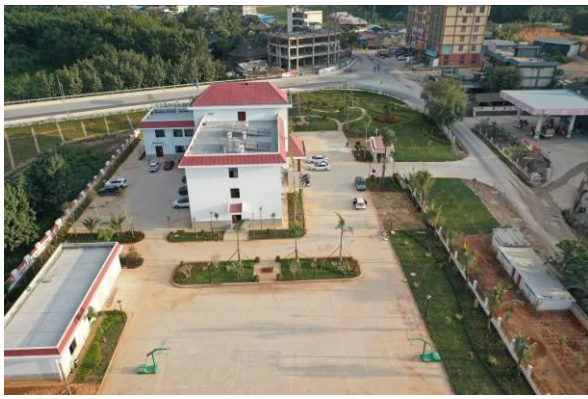
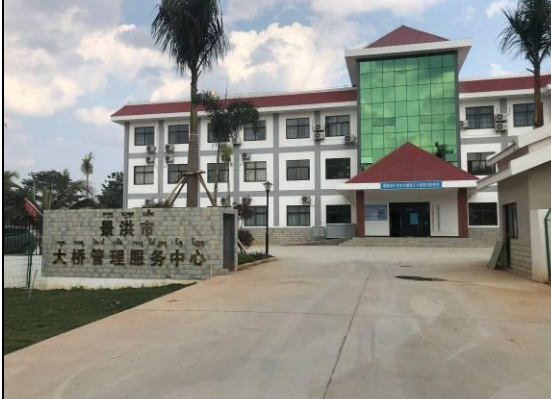
| 管理服务中心（2019.12） | 管理服务中心（2019.12） |

为了便于本工程竣工后运行管理，为后期运营维护提供有力保障，工程在景哈岸原施工场地内布置景哈大桥管理服务中心一处，服务中心占地  $1.12\text{hm}^2$ ，包括建构物占地、道路及硬化占地及绿化区，绿地率  $46\%$ ，容积率  $0.33$ 。

建构物区主要包括办公生活楼、餐厅、维修间及门卫室；道路硬化区主要包括混凝土硬化道路、硬化地表、透水砖道路、网格植草砖停车场；绿化区主要包括景观；绿化区、复垦区域。

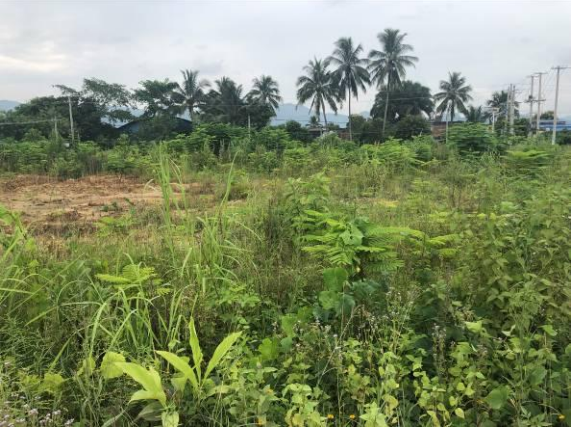
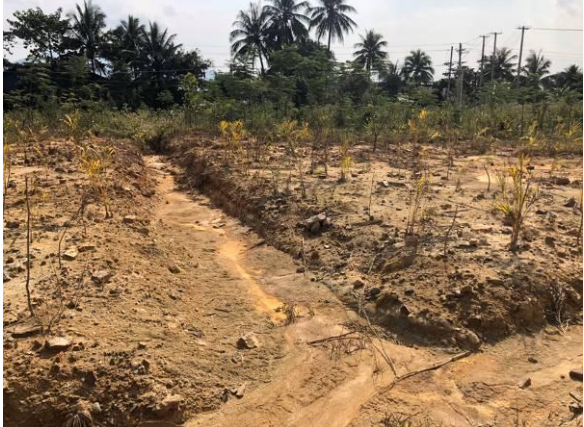
| 1#弃渣场（2019.12） | 1#弃渣场（2019.12） |

《水保方案》共设计 2 个弃渣场，总占地  $0.98\text{hm}^2$ ，总设计容量 3.78 万  $\text{m}^3$ 。根据监测组现场调查及资料分析，由于实际建设与设计相比，工程建设土石方量产生了变化和征占地条件等一些因素，本项目实际建设过程中只启用了 1#弃渣场，占地面积  $0.55\text{hm}^2$ ，1#弃渣场原地貌属于洼地，本项目弃渣堆放至周边高程齐平，截止 2019 年 12 月已由当地村名种植柑橘、棕榈等经济作物；2#弃渣场主要堆放景哈岸连接线建设产生弃渣场，由于连接线由景哈乡统一建设，本工程并未进行修建，且 2#弃渣场位于军事用地区域，因此未启用。

(2) 弃渣场区：较原设计复耕工程量减少  $300\text{m}^2$ ，挡渣墙、截排水沟、平台排水沟、沉砂池、表土剥离、场地平整、表土回填等各项措施未实施。主要原因为：连接线取消建设，且原设计 2#弃渣场位于军事用地区域，征占地手续办理困难，因此 2#弃渣场未启用，相应设计措施均未实施；启用的 1#弃渣场实际地形为一个洼地区域，为当地村民自建鱼塘，实际堆渣过程中，堆渣高度堆放至四周齐平，未形成边坡，原设计挡渣墙及截排水沟均未实施，堆渣结束进行整地复垦后交还当地村民。

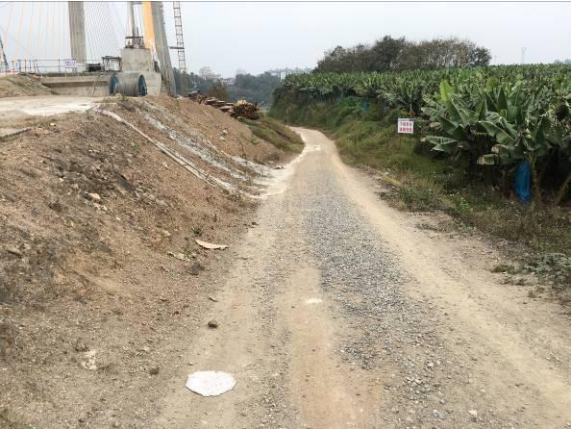
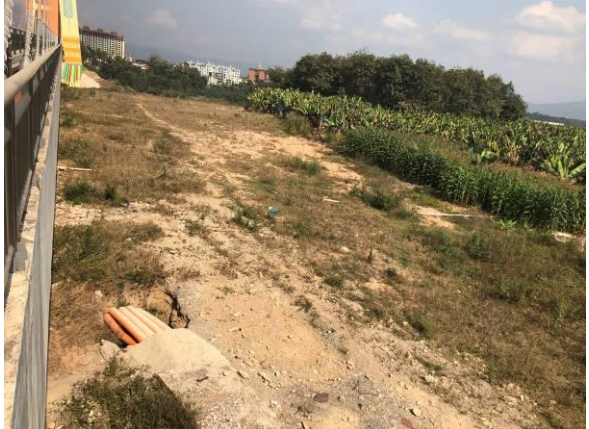
| 景哈岸施工便道（2018.1） | 景哈岸施工便道（2019.12） |

结合《两阶段施工图设计》及项目实际情况，项目区位于勐罕镇、景哈乡、交通较为便利。北岸（勐罕岸）既有街道基本可满足项目施工进场要求，不需要新建施工便道；南岸（景哈岸）新建临时便道 450m 到达施工区。施工便道路基宽 7.0m，占地面积 0.32hm<sup>2</sup>，截止 2019 年 12 月，景哈岸施工便道已进行平整绿化。

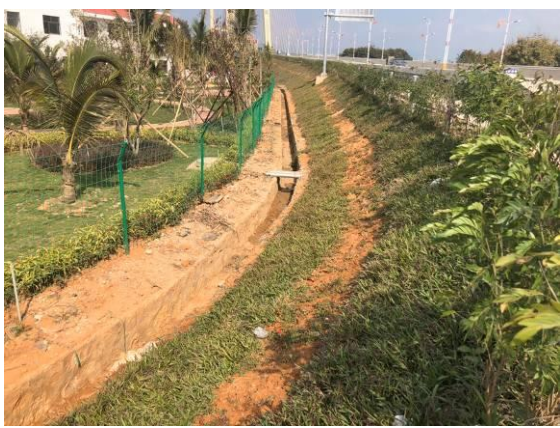
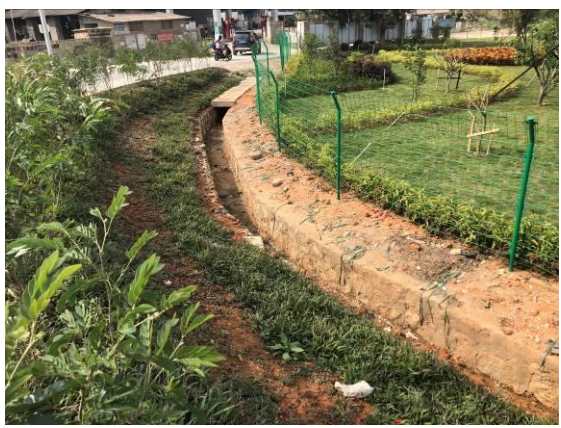
| 浆砌石边沟（主体工程区） | 浆砌石边沟（主体工程区） |

(1) 主体工程区：相比较原设计，浆砌石边沟工程量减少  $2463.8\text{m}^3$ ，混凝土排水沟工程量增加  $3142\text{m}^3$ ，主要因为在实际施工过程中根据施工条件调整排水沟形式，导致浆砌石边沟工程量和混凝土排水沟工程量变化；混凝土边坡防护工程量增加  $850\text{m}^3$ ，主要因为在实际施工过程中南北两岸主塔开挖及回填边坡防护标准等级提高，增加了混凝土边坡防护措施；混凝土砖砌筑网格护坡工程量增加  $650\text{m}^3$ ，主要因为在实际施工过程中南北两岸回填边坡防护标准等级提高，增加了混凝土砖砌筑网格护坡措施；另外，由于两岸主桥紧邻澜沧江两岸，为了减少对澜沧江减少影响，且保护主塔基础免受江水侵蚀，新增相应防护，导致钢筋石笼工程量增加  $1940.4\text{m}^3$ ，江堤混凝土护坡工程量增加  $2630\text{m}^3$ ，排水涵管工程量增加  $20\text{m}$ ；新增管理服务中心一处，相应水土保持防治措施增加，导致新增沉砂池 2 座，相应的表土剥离及绿化覆土、复耕工程量也随实际的占地情况调整。
