弥勒县天然气利用工程

# 水土保持设施验收报告

建设单位：弥勒深燃巨鹏天然气有限公司

验收单位：昆明伽略工程勘察设计院有限公司

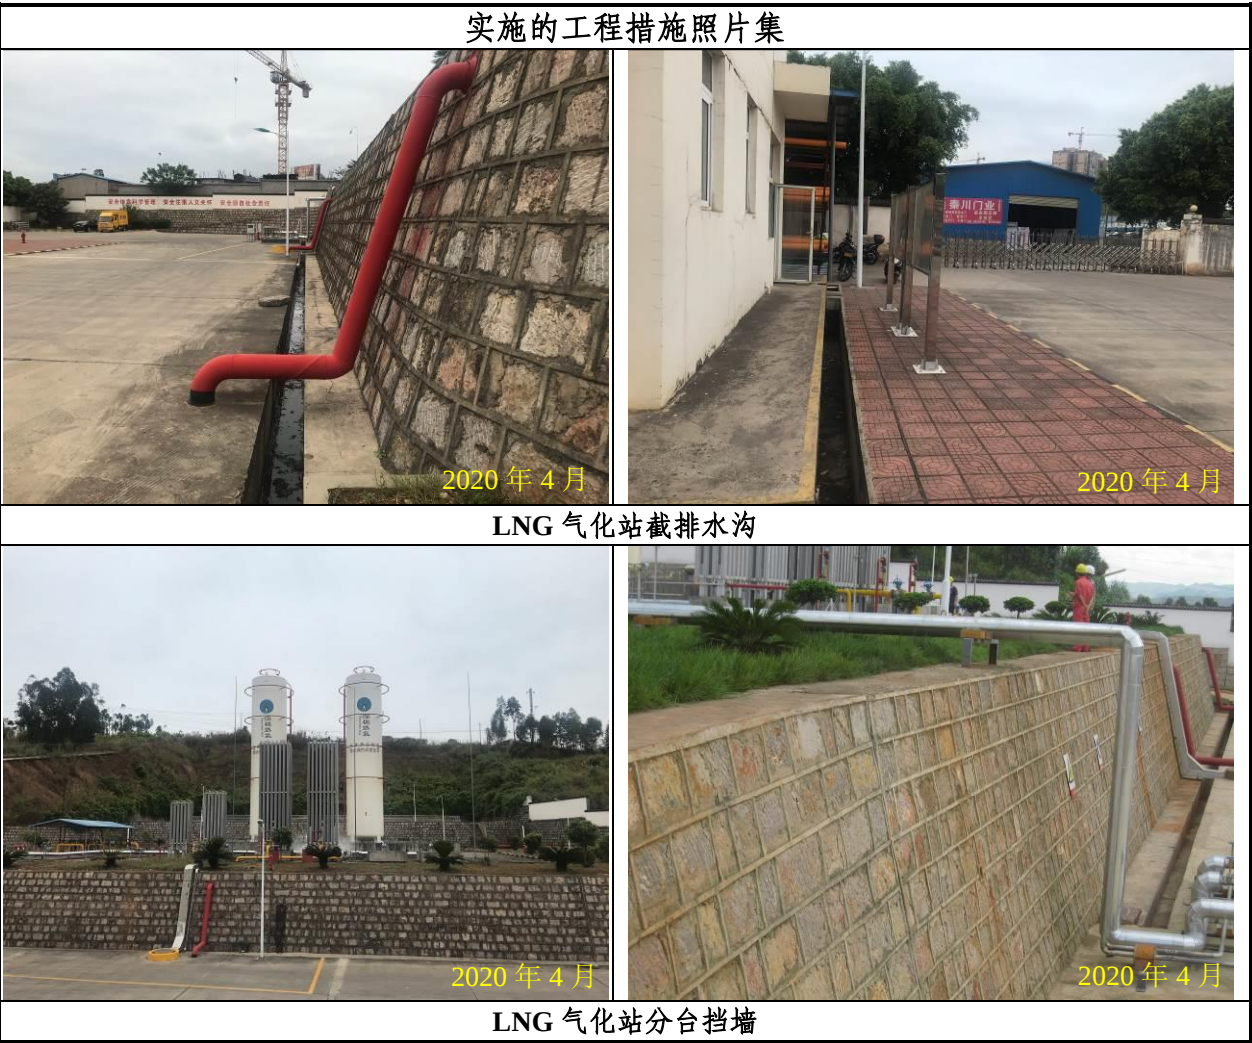
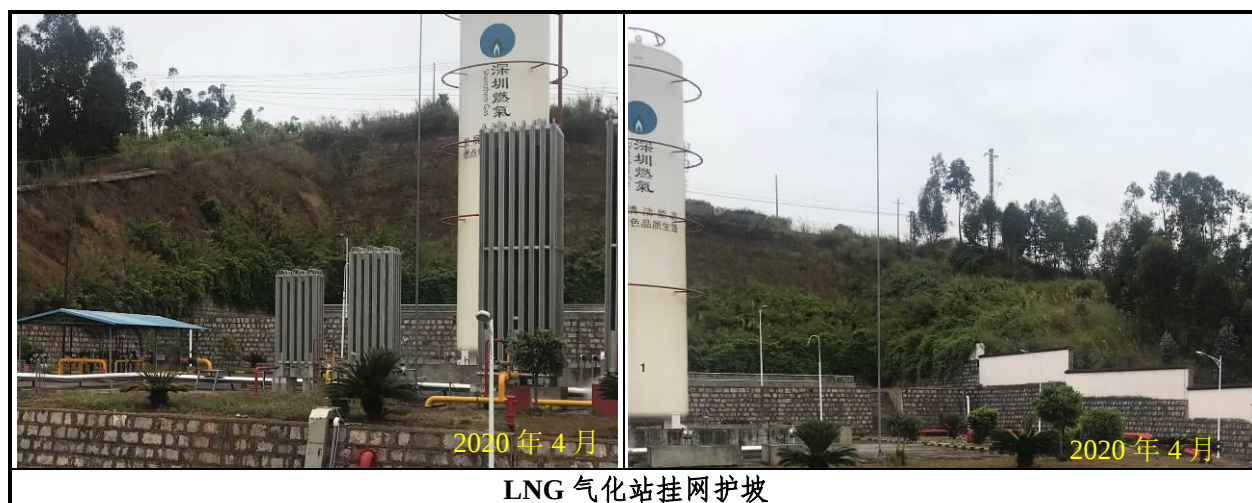
根据施工结算资料及监测结果, 截止 2020 年 4 月, 弥勒县天然气利用工程实施的工程措施为: 截排水沟 370m, 分台挡墙 280m, 挂网护坡  $0.15\text{hm}^2$ , 表土剥离  $2500\text{m}^3$ 。

验收项目组认为，昆明市倘甸大尖山风电场项目水土保持工程措施基本能够满足项目区水土流失防治要求，实际实施情况基本到位，能发挥工程水土保持的效益。

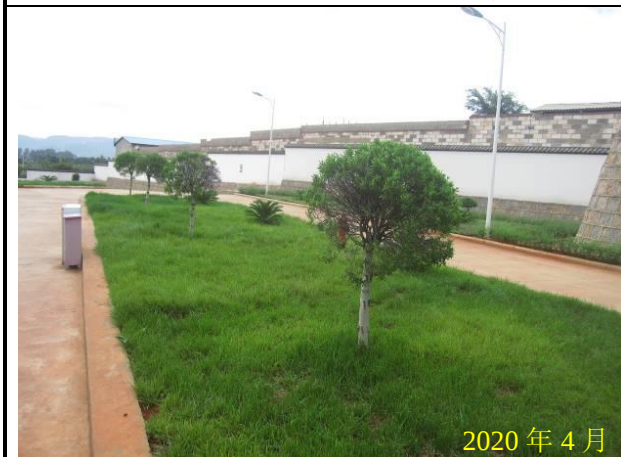
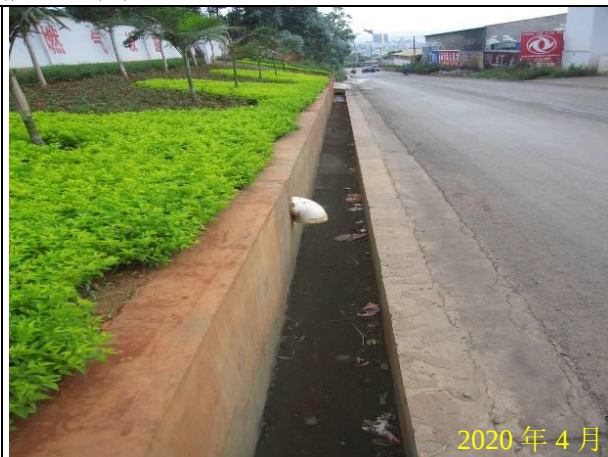
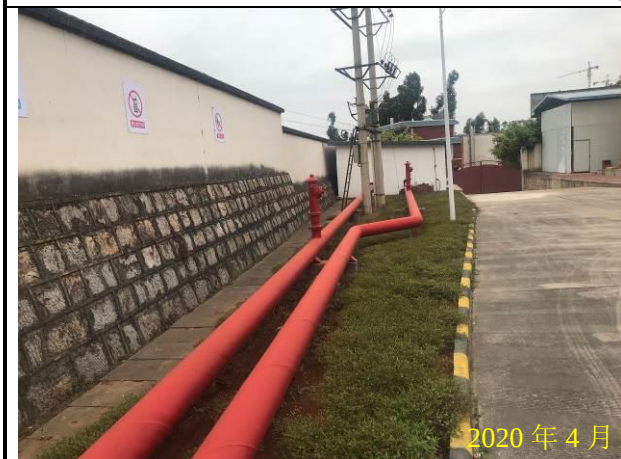
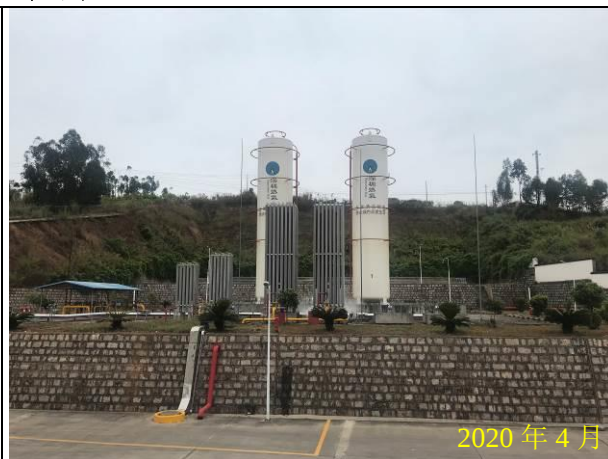
实施的植物措施照片集

LNG 气化站绿化

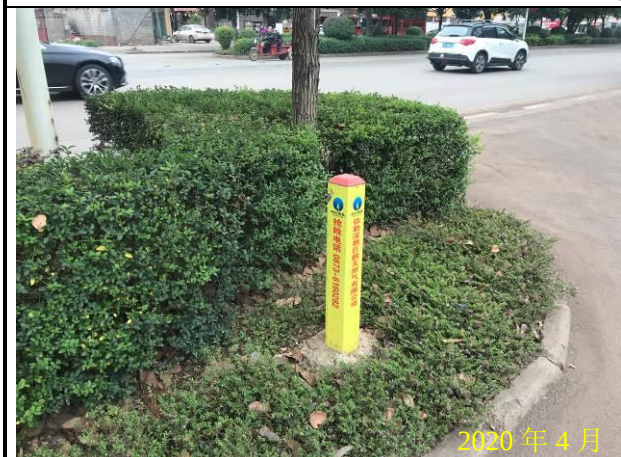
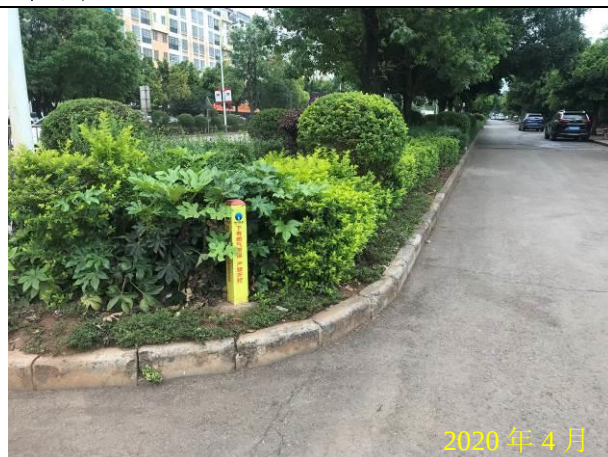
管道工程区道路绿化带
