昆明市地铁线网控制中心项目

水土保持设施验收报告

建设单位：昆明轨道交通集团有限公司

编制单位：昆明龙慧工程设计咨询有限公司

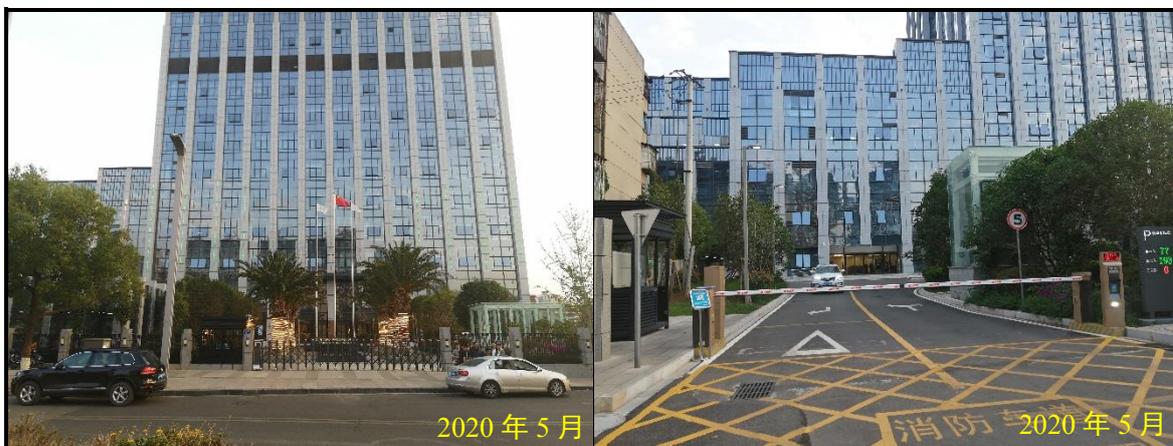
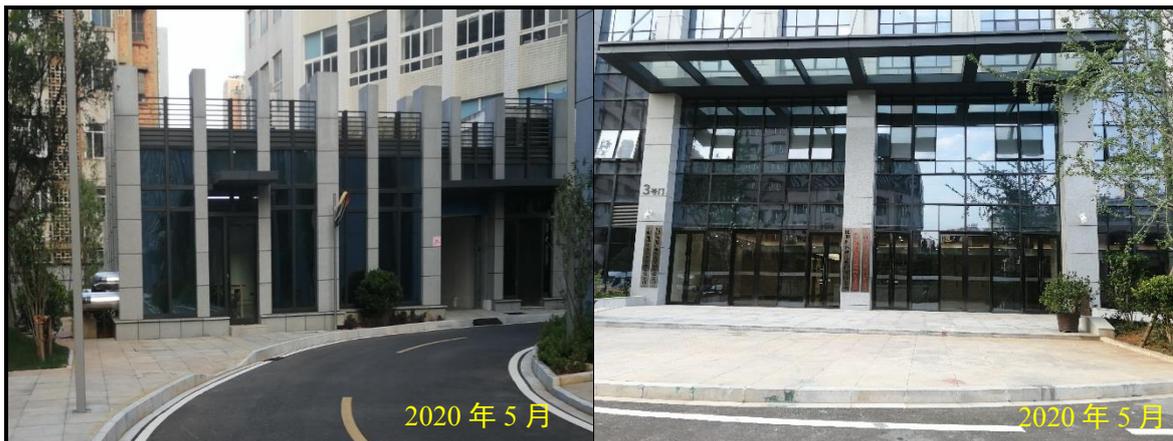
建构筑物区现状

根据主体工程建设情况，主要建设内容包括由控制中心部分、调度备班室、通信维护管理用房、信号维护管理用房、AFC 运营维护中心、研发培训中心、岗位资格认证、档案资料中心、运营管理用房、用餐区及服务中心等组成。建构筑物总占地面积 0.46hm²，建筑面积 104404.91m²，其中地上建筑面积 77811.16 m²，地下建筑面积 26593.75 m²。建构筑物区主要指标见表 1-3。

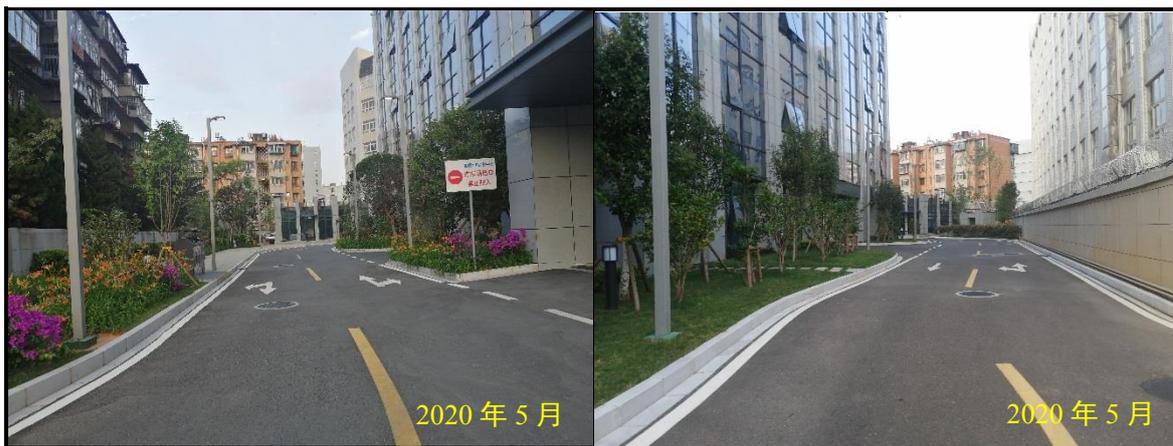
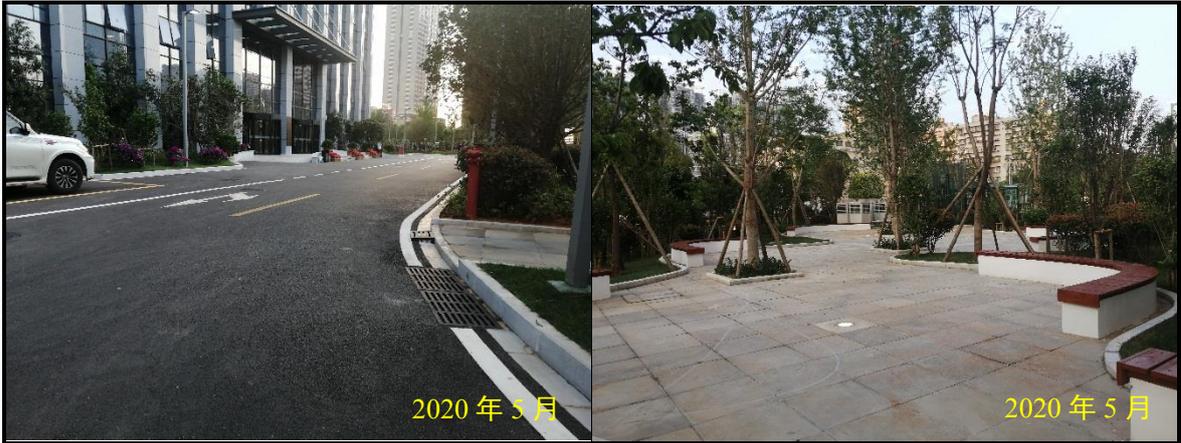
本项目的道路广场区建设内容主要包括车行道路、人行道路及地上停车场等组成，总占地面积 0.74hm²。场内道路宽 7~12m，全长 550m。

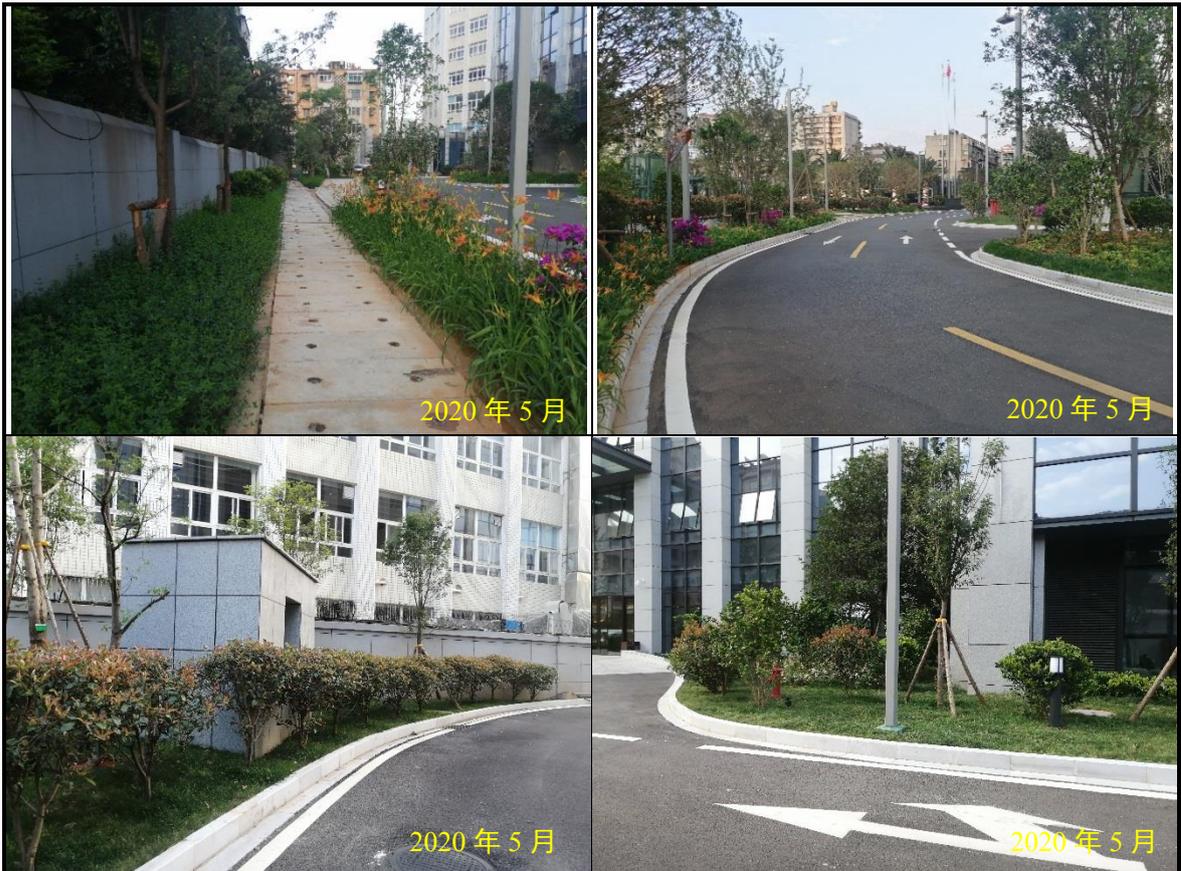
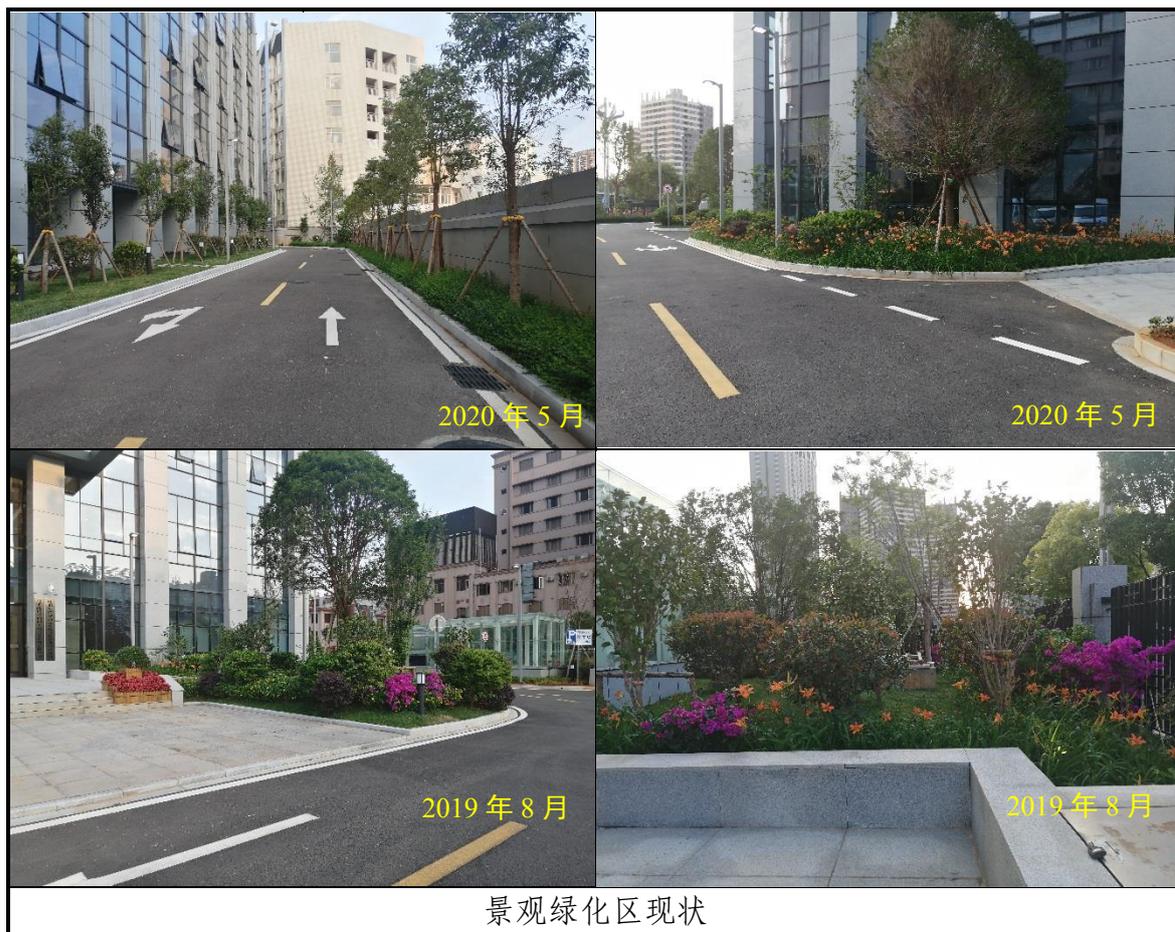
景观绿化区主要为在建构筑物及道路广场周边的绿化和景观，按照以节点放大、多环相抱和廊带辉映的方式布局。绿化树种选择与当地乡土树种相符，以滇朴、女贞、银杏、蓝花楹、石楠等为基调并配植桂花、三角梅、红花檵木等植物品种，草坪上适当孤植、丛植，以利蔽荫。占地总面积约 0.31hm²。

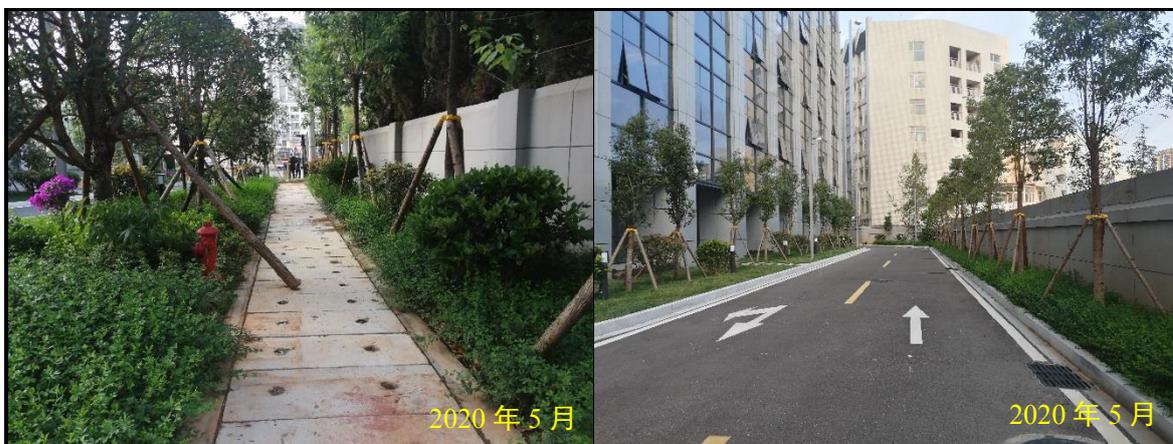
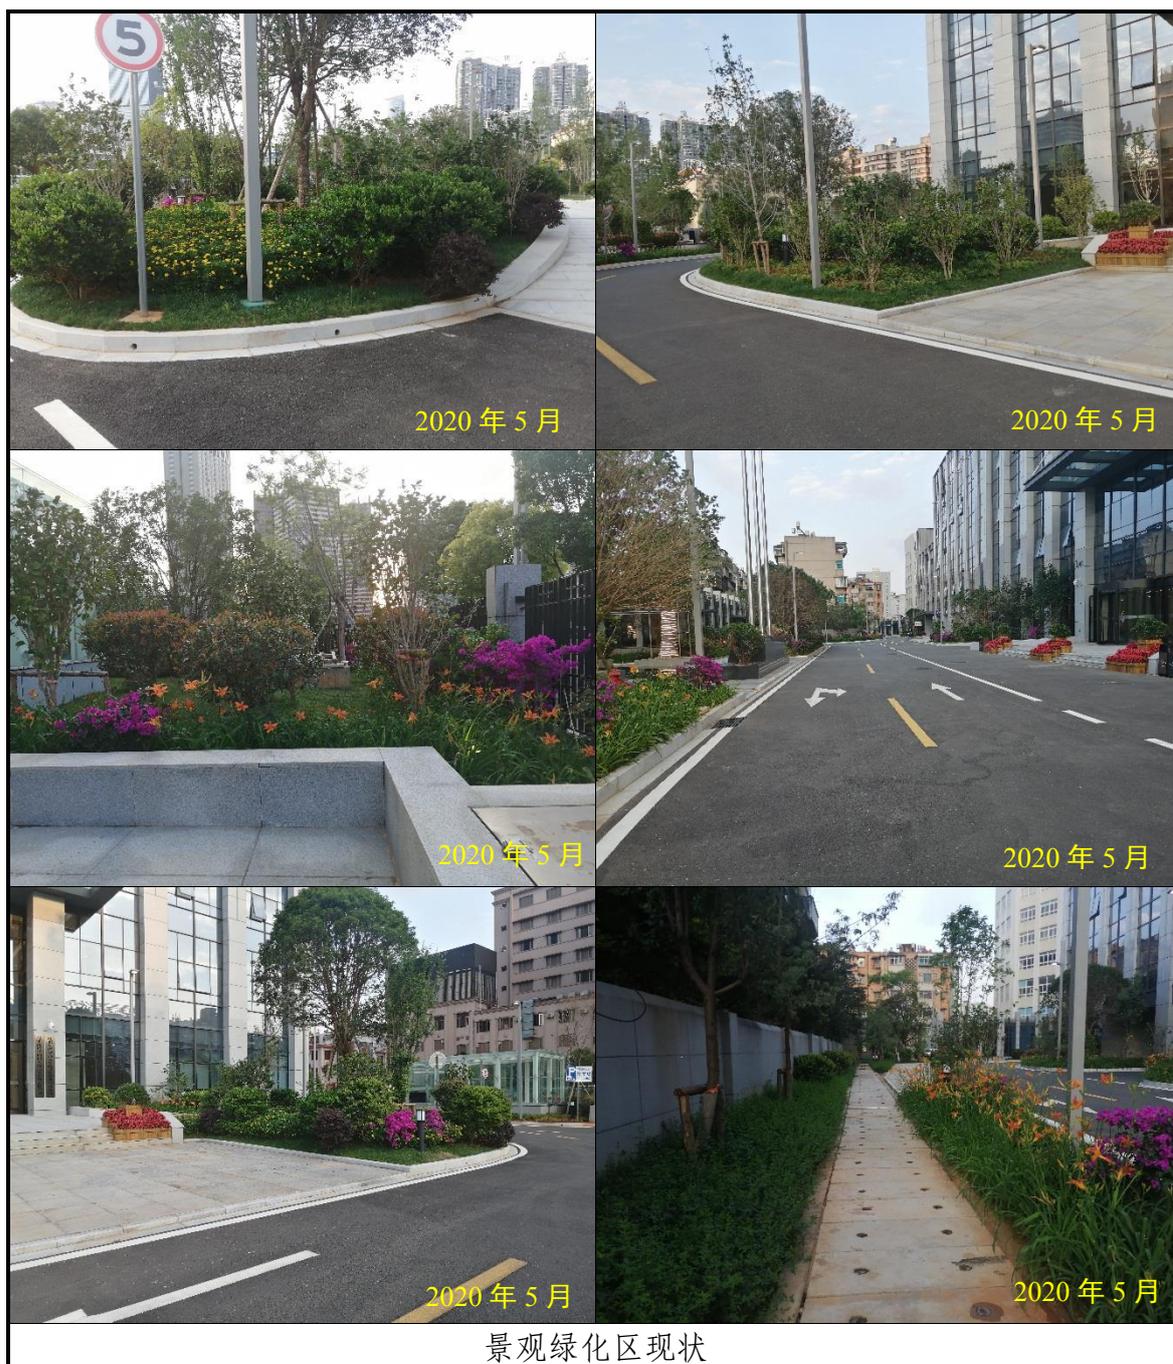
(1) 根据监测现场调查统计，结合建设单位提供资料分析，本项目在建设的过程中，植物措施面积方案设计较实际实施未发生变化。通过现场踏勘，项目区无水土流失点，植被恢复较好，成活率高，植被覆盖密度高，项目区内水土流失得到控制，达到水土保持验收的要求。
