昆明市地铁线网控制中心项目

# 水土保持监测总结报告

建设单位：昆明轨道交通集团有限公司

监测单位：云南润滇节水技术推广咨询有限公司

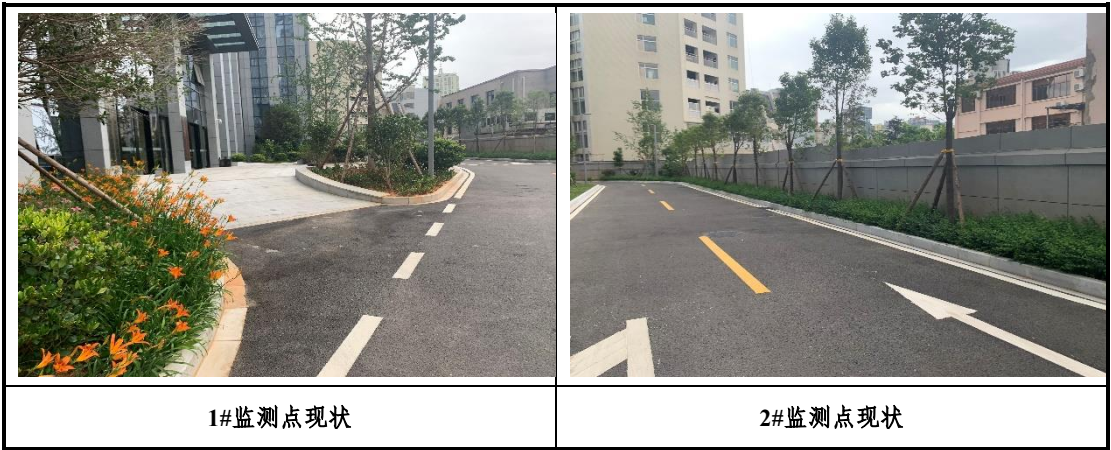
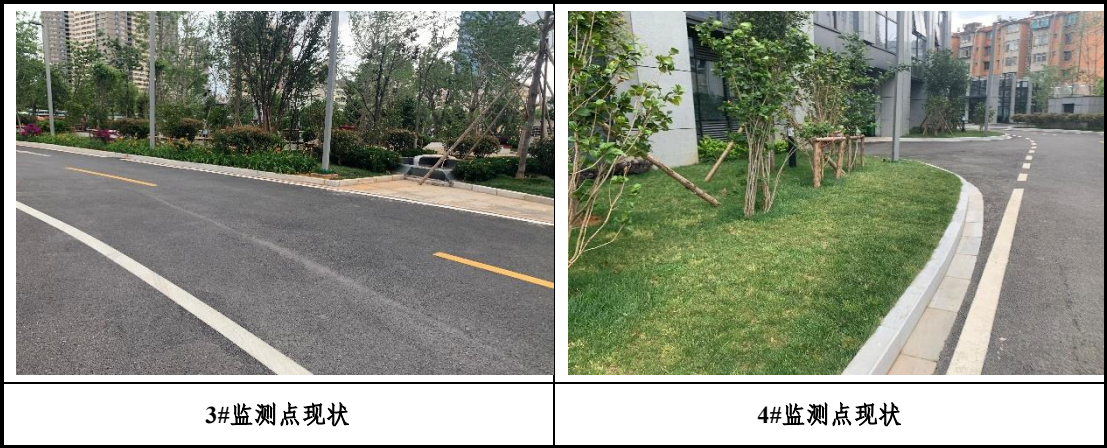
图 1-1 工程部分水土保持监测点现场照片

根据《昆明市地铁线网控制中心项目水土保持监测设计与实施计划》，最终确定本项目的水土保持监测点为 4 个，全部为调查型。监测点分别布设于 3 个监测分区内，其中构建筑区监测区 1 个、道路广场监测区 1 个、景观绿化监测区 2 个。

工程实际布设的监测点与设计的监测点基本一致，监测点布设情况详见表 1-6，工程监测点现场照片详见图 1-1。

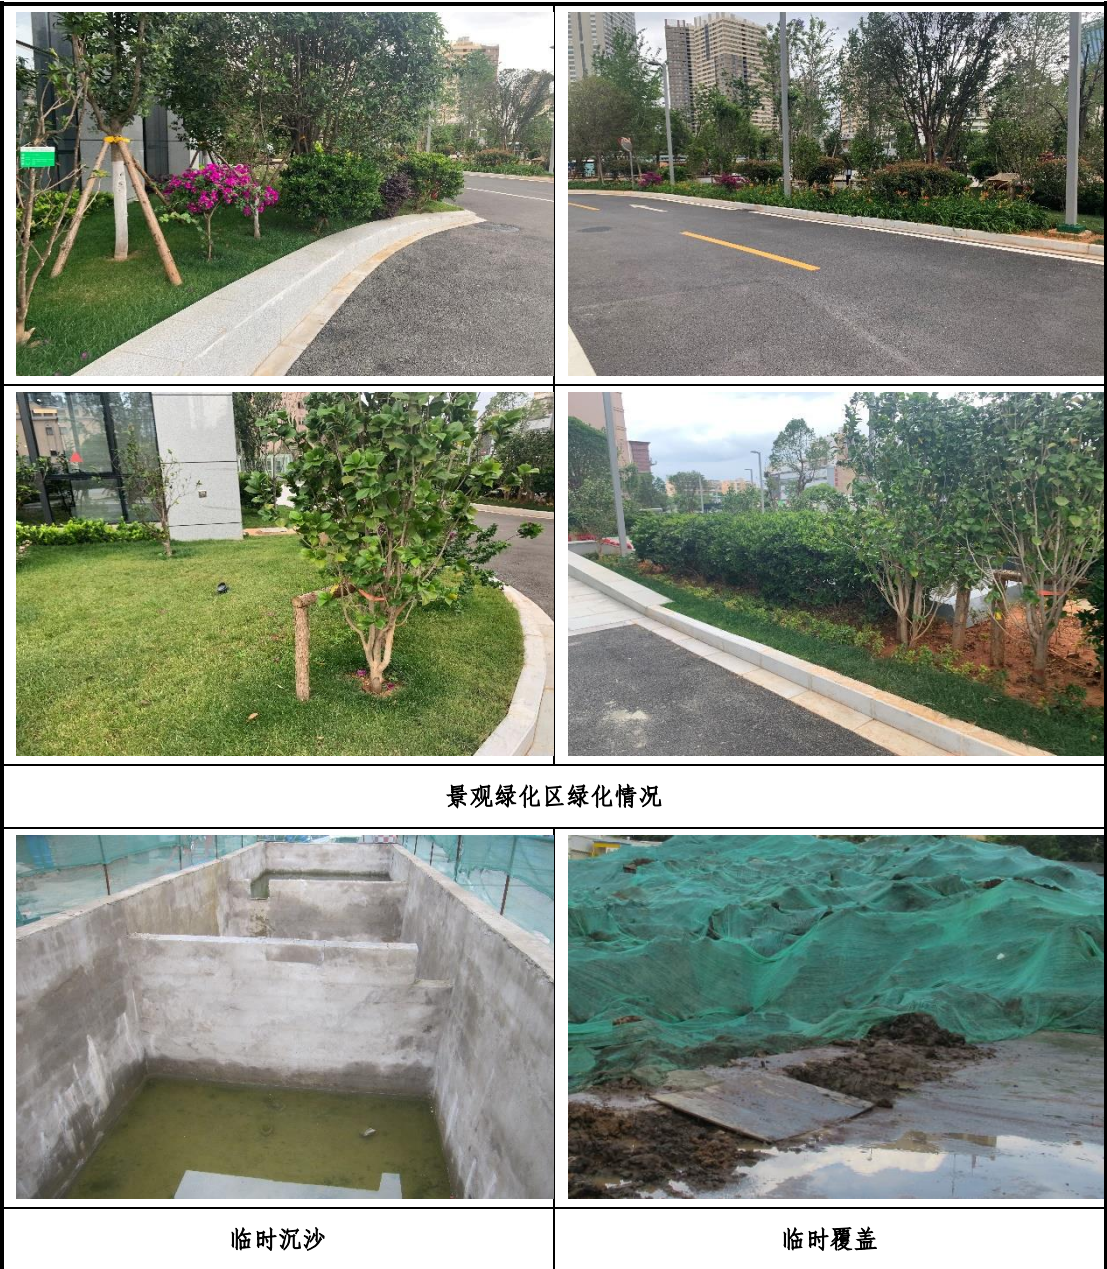
图 4-1 工程已部分实施的水土保持措施现状

- (1) 工程措施：集水池 1 口，基坑集水沟 1045m，雨水收集池 1 口，绿化覆土 0.16 万 m³；
- (2) 植物措施：场地绿化 0.31hm²；
- (3) 临时措施：临时排水沟长 920m、彩条布覆盖 2400m²、简易沉沙池 2 座、车辆清洗池 1 座、临时沉沙池 1 座、铺设碎石池 1 座、无纺布覆盖 3100m²。

截至 2020 年 5 月，工程措施中已实施挡墙质量合格，无断裂、裂缝、不均匀沉降等现象发生，已实施的排水措施能够有效疏导地表径流，在防治地表径流对本项目造成冲刷和侵蚀方面起到了显著效果。植物措施实施区域中植被长势良好，植物措施能够较好地起到了本项目保水固土的效果，水土保持效果明显，对项目区生态环境起到了积极的推动作用。
