云南省保山市腾龙桥 I 级水电站工程 水土保持设施验收报告

建设单位：保山龙川江水电开发有限公司

编制单位：昆明伽略工程勘察设计有限公司

二〇二〇年五月

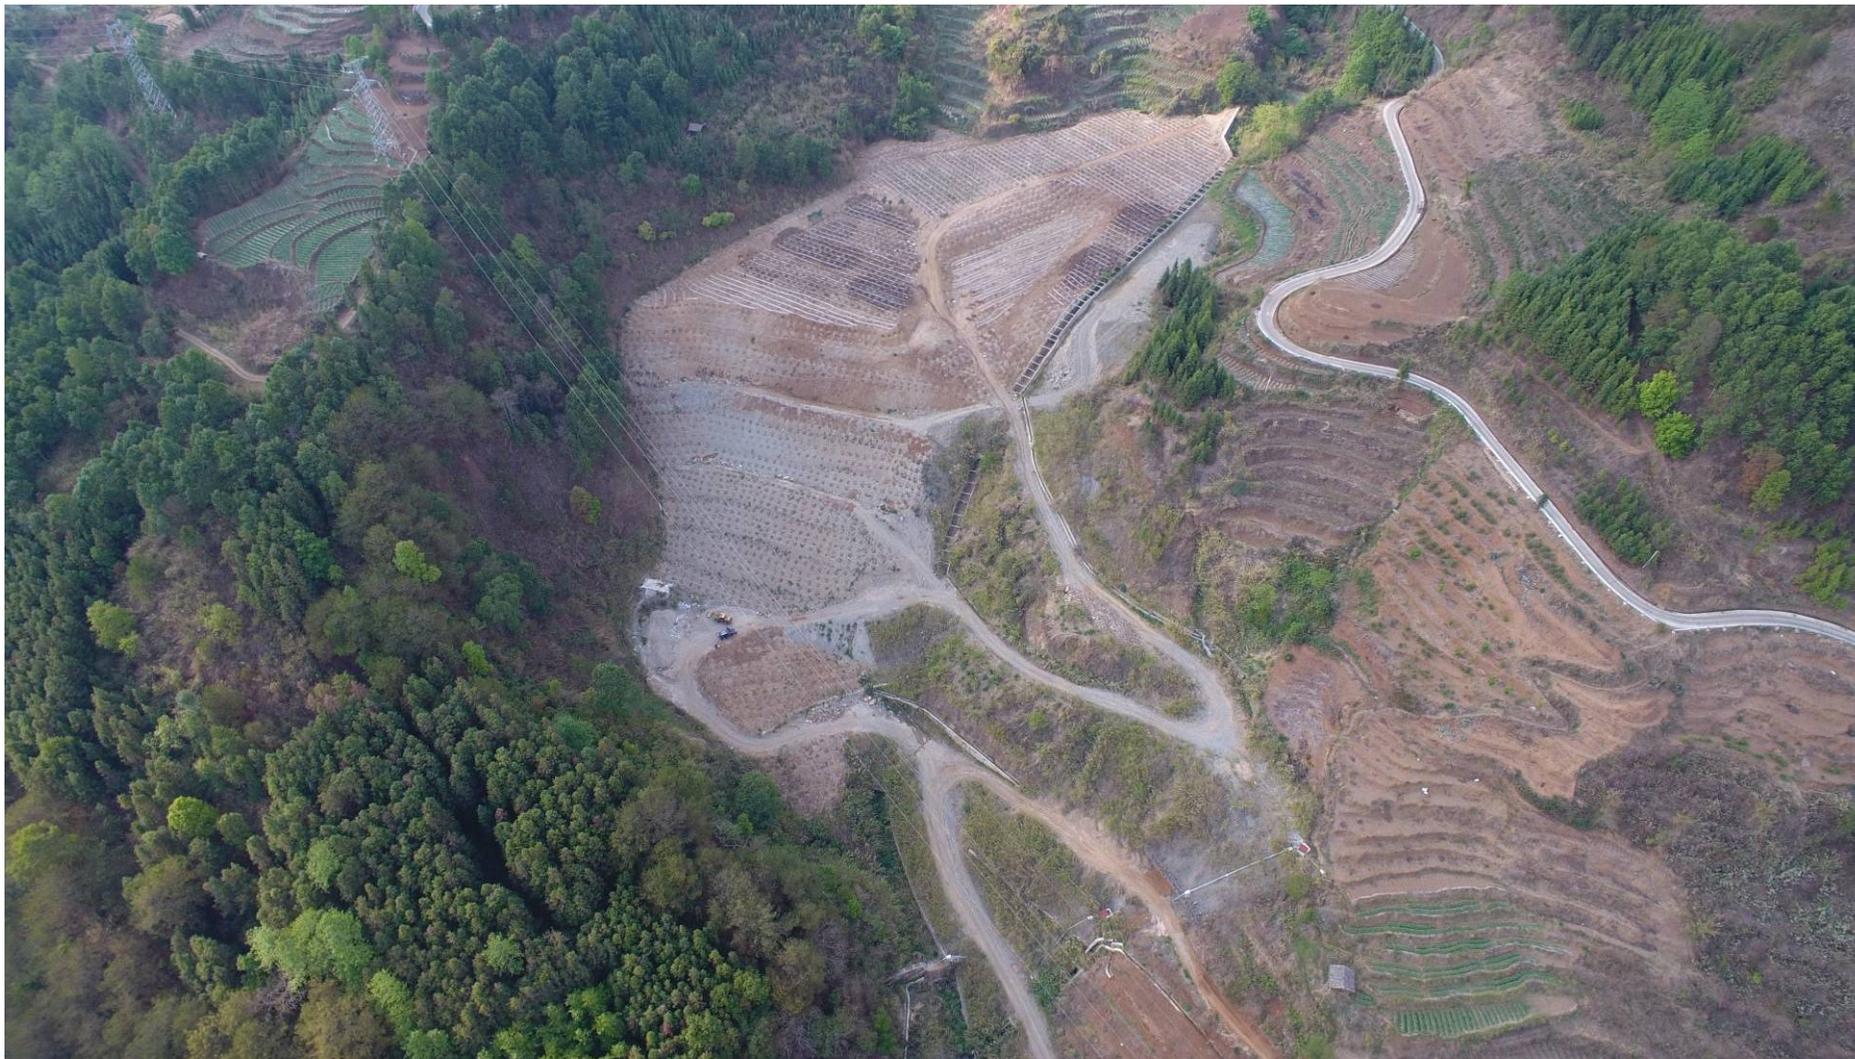
1#弃渣场（无人机航拍 2020.5）

1#弃渣场实际堆渣范围、堆渣高程、坡比均和设计方案一致，未发生变更；堆渣容量减少 1.34 万 m³，水土保持措施增加钢筋石笼挡墙。弃渣场等级 4 级，实施了渣场挡渣墙、挡水墙、截排水沟、马道排水沟、排水盲沟、土地复耕、植被恢复等水保措施。

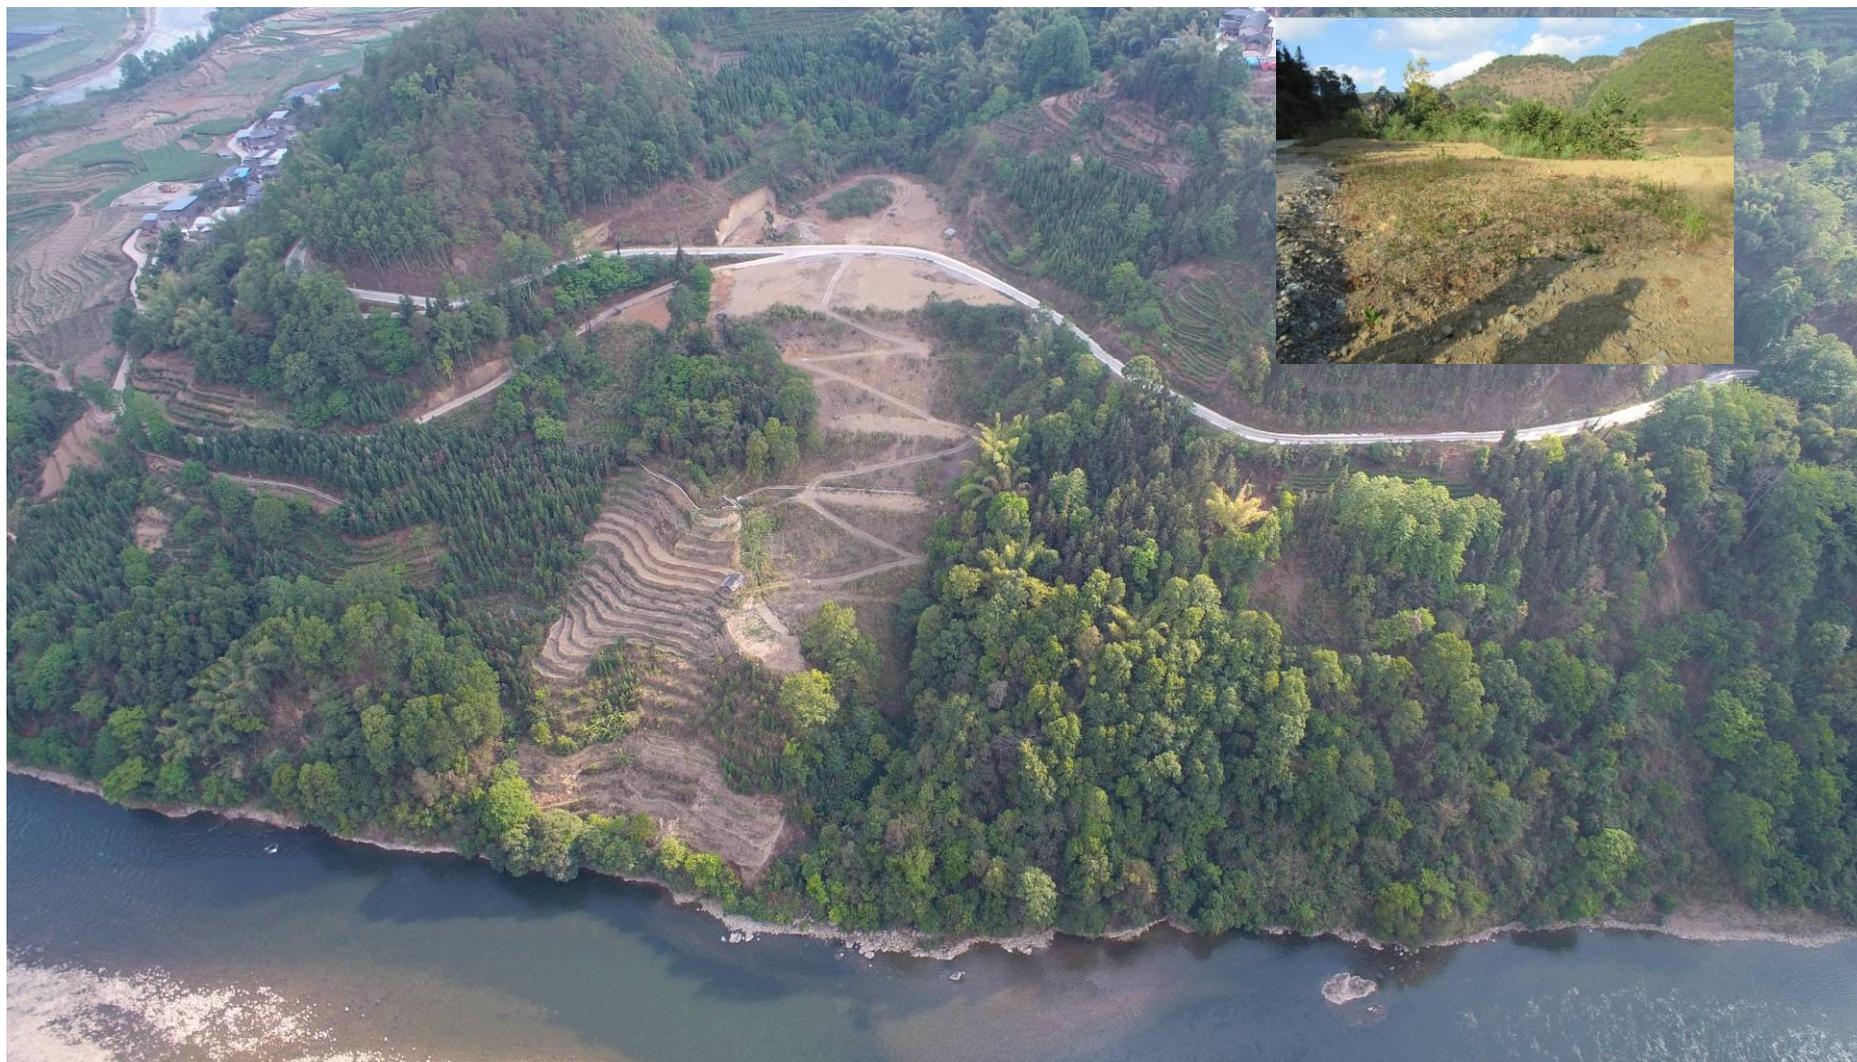
2#弃渣场（无人机航拍 2020.5）

2#弃渣场实际堆渣范围、堆渣高程、坡比、堆渣容量、水土保持措施均和设计方案一致，未发生变更。弃渣场等级 4 级，实施了渣场挡渣墙、截排水沟、马道排水沟、植被恢复等水保措施。
