草海导流带加固完善工程  
水土保持监测总结报告

建设单位：昆明滇池湖泊治理开发有限公司

监测单位：昆明龙慧工程设计咨询有限公司

2020 年 3 月

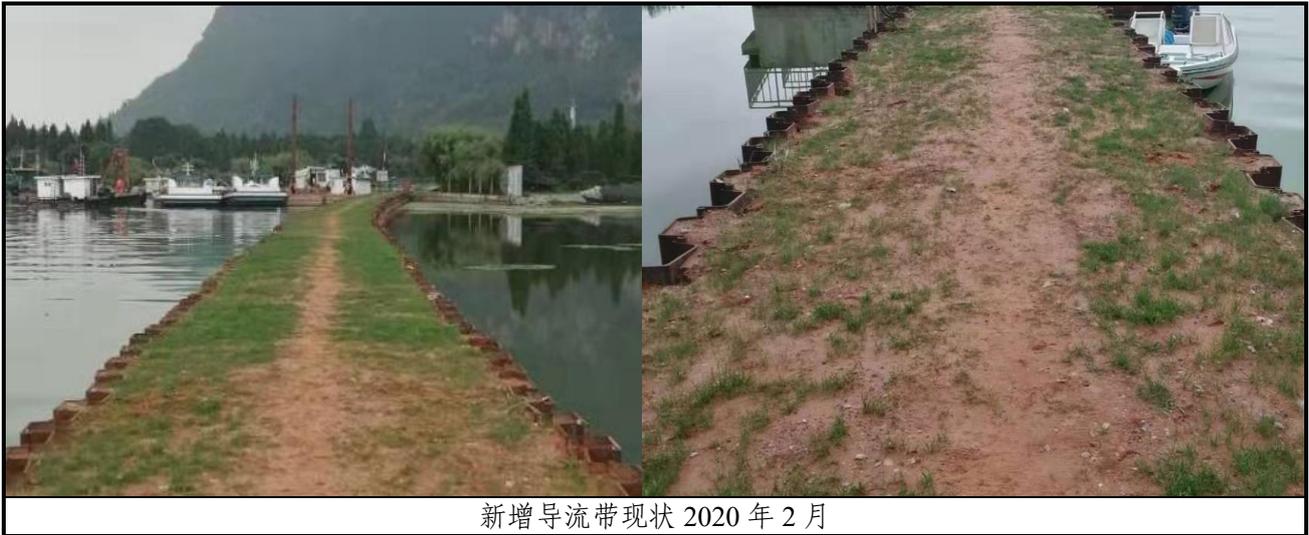
新增导流带占地 0.10hm<sup>2</sup>，设计长 240m，采用 9m 长拉森钢板桩连续打设做为外部结构与现有导流带一致，宽度约 3.8m 宽。钢板桩内回填袋装碎石土，钢板桩顺导流带走向，在 EL.1887.0m 处左右水平向各设置一道 H 型钢，通过焊接或锚固，把所有钢板桩连接起来，垂直方向再设置一道 5m 宽 H 型钢，做为拉杆使用。

新增导流带现状 2020 年 2 月

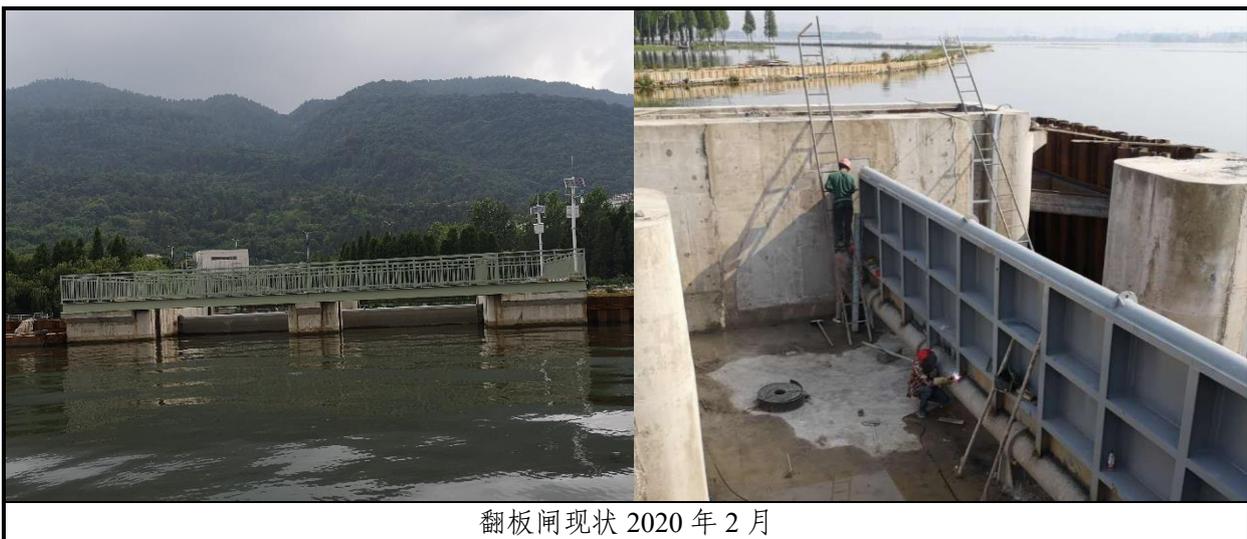
翻板闸占地  $0.02\text{hm}^2$ ，与西园隧道口对应，设计长 20m，宽 10m。设计闸门孔口 1 处，孔口尺寸为  $14.0\text{m}\times 2.2\text{m}$ ，主轴中心线高程 EL1885.00m，设计水头 2.2m，正常水位 EL1886.80m，最高水位 EL1887.83m。闸门采用连杆机构支承，双向挡水，液压启闭机操作，左右两侧各有一座 3m 油缸室，闸室顺水流向长度 10m，采用钢筋混凝土现浇结构，闸室顶部高程 EL.1888.0m，保证各种水位下不被水淹。过流底坎高程为 EL.1885.0m。保证草海低水位时也能泄流。考虑闸室位于草海湖体内，长期使用后万一出现损坏需检修时不能实现。因此在闸室上下游 3m 处增设中墩，中墩厚度 2m，与闸顶同高。上下游侧中墩与边墙处设置 2 道  $6\text{m}\times 2.2\text{m}$  平板闸门门槽。平板闸门平常放置于岸边，当需要检修时，用浮船运输至闸室，再用船上起吊设备吊装进门槽内实现挡水。单个闸门重量约 8 吨。

翻板闸现状 2020 年 2 月

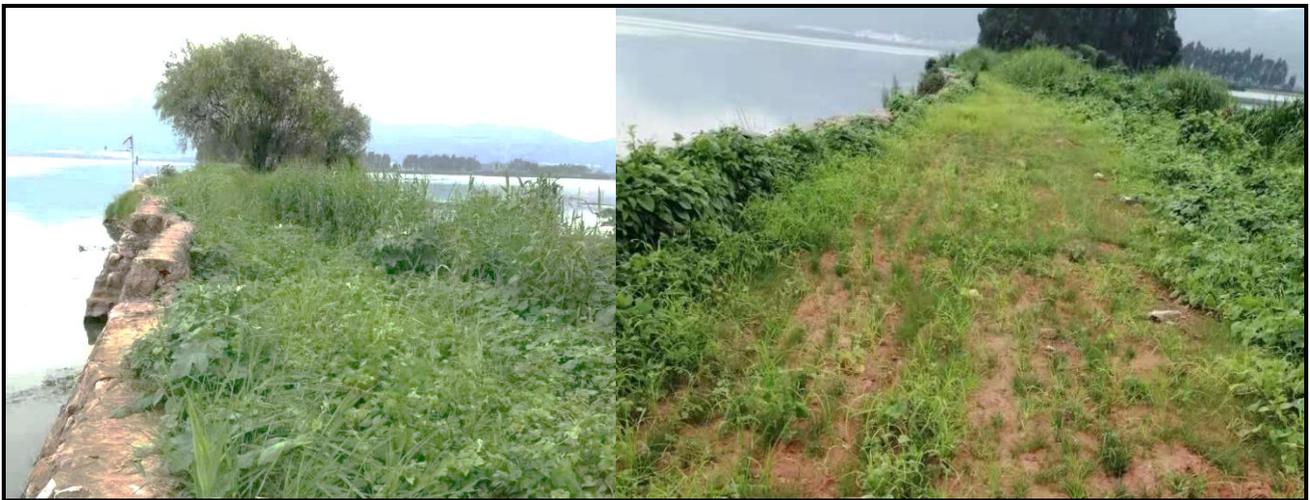
东风坝加固工程占地 1.71hm<sup>2</sup>，均为临时占地，东风坝加固包括 2846m 全线加固（加固宽度平均 6m）以及部分坝体修复，坝体加固通过在现有坝体内侧填筑防渗层进行加固，防止迎水面长期被水淘刷后形成空隙，避免对坝体内部造成破坏。沿线检查东风坝状况，对部分损坏坝体进行修复。

东风坝加固工程现状 2020 年 2 月

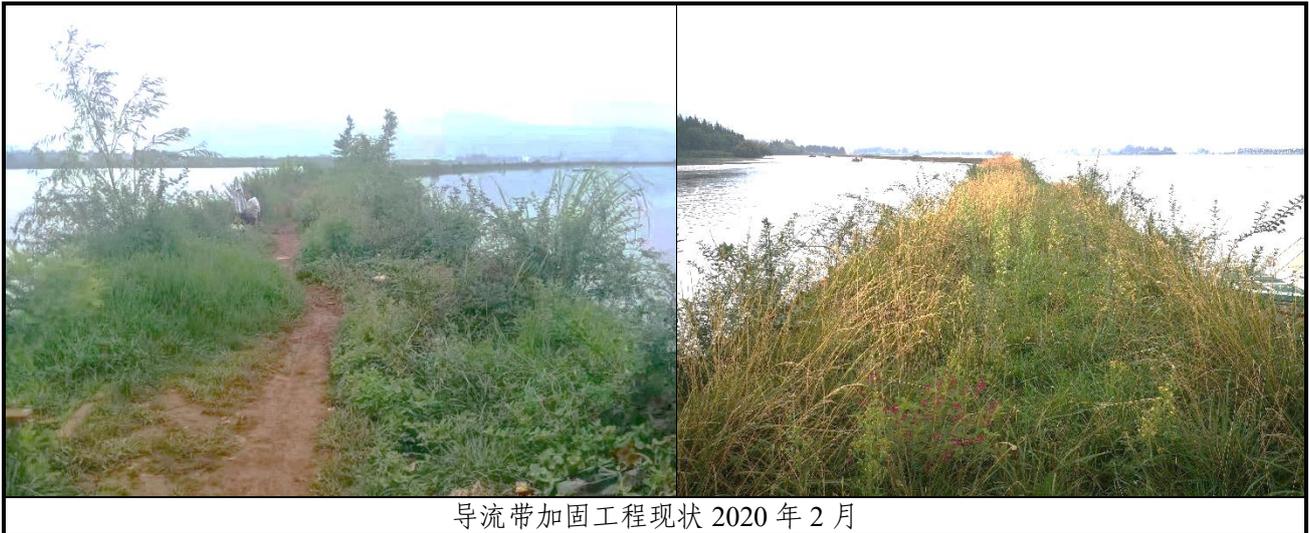
导流带加固工程占地面积 0.57hm<sup>2</sup>，均为临时占地。导流带加固中针对现有导流带破损区域进行修复，修复方式采用在原有导流带两侧 1m 处，各打设一排钢板桩，钢板桩与现有导流带间回填袋装碎石土。加固后导流带宽 7.1m，约修复 800m，满足设施运行要求。

导流带加固工程现状 2020 年 2 月

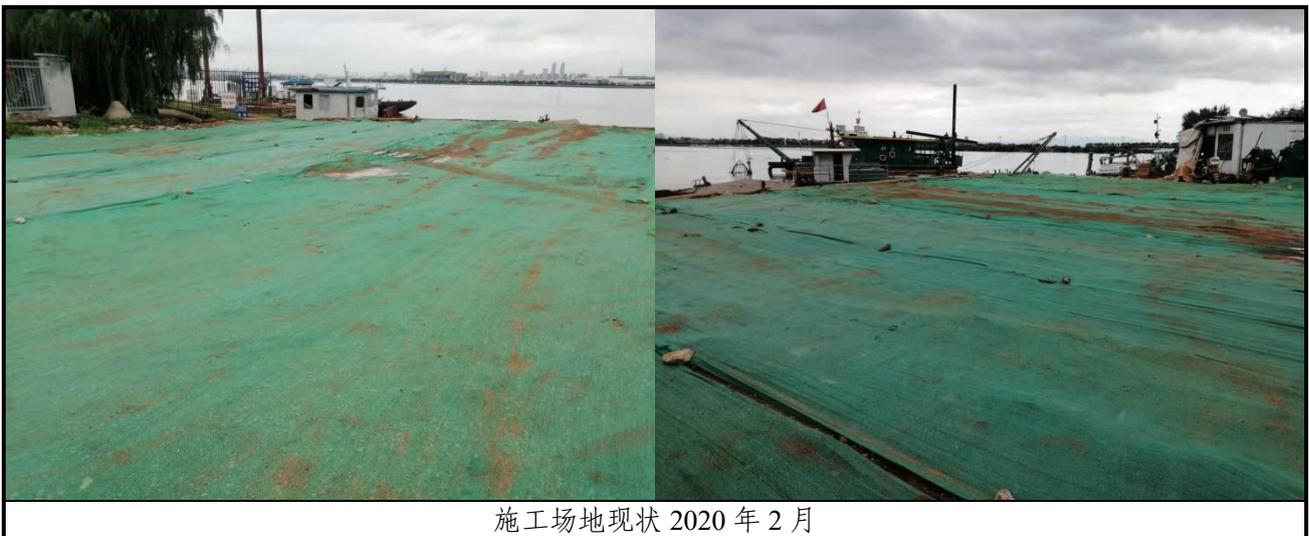
本项目施工场共设 2 处，1#施工场地位于西园隧道南侧空地上，占地面积 0.10hm<sup>2</sup>，主要用作材料堆场，2#施工场地位于东风坝西侧入口空地上，占地面积 0.03hm<sup>2</sup>，实际施工未启用。目前 1#施工场地已使用完毕，交付云南九巨龙工程建设有限公司作为临时码头用作材料堆放，目前场地铺设无纺布覆盖。后期该部分防治责任归云南九巨龙工程建设有限公司负责。

施工场地现状 2020 年 2 月

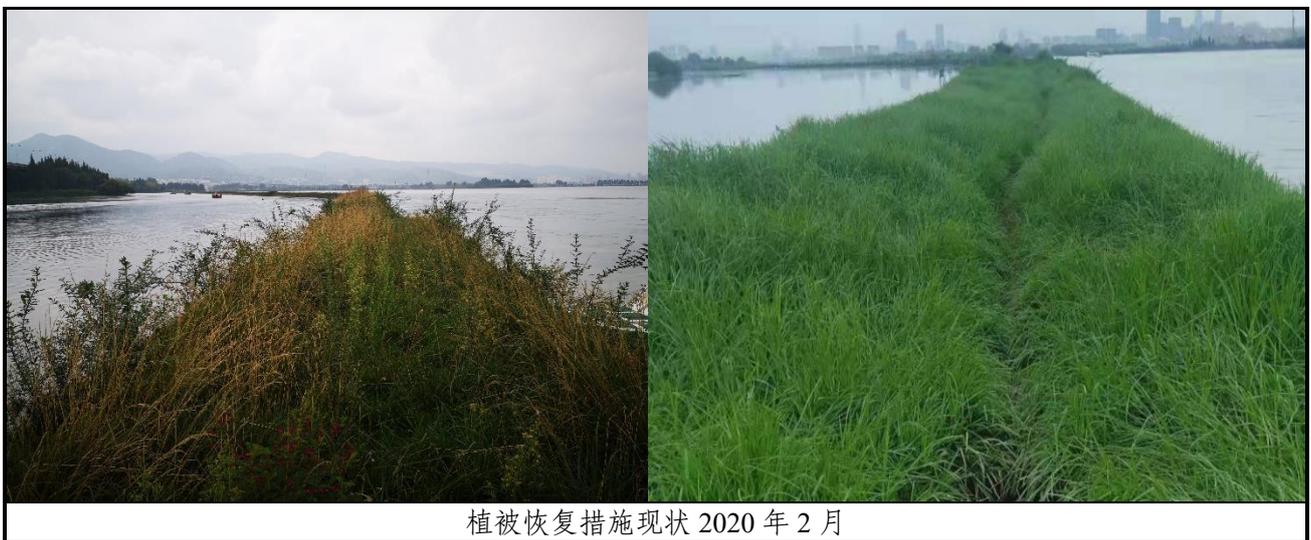
实际实施植物措施与水保方案批复一致，但数量较水保方案减少。主要是因为新增导流带中新增导流带设计宽度减少，最终导致可实施植被恢复面积减少，但实施的植物措施保存率、成活率达标，能够满足项目区水土流失防治要求，实际实施情况基本到位。

植被恢复措施现状 2020 年 2 月
