永胜县民族中学迁建项目

# 水土保持设施验收报告

# 永胜县民族中学迁建项目水土保持设施验收报告

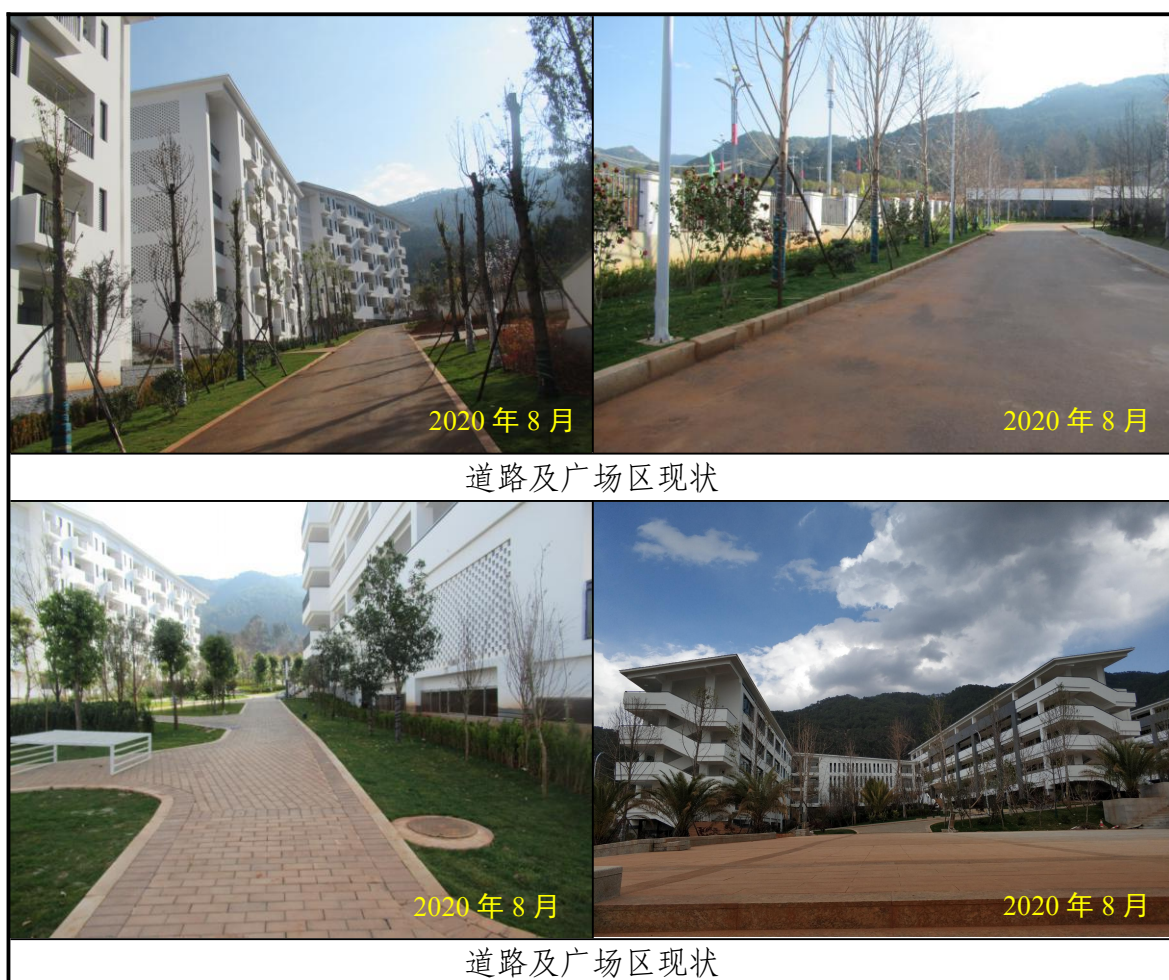
按建设功能和意义的不同，分为：入口广场、步行广场、课后休闲广场、疏散广场以及停车场。主体工程设计在学校主入口与综合教学楼处设置入口广场，主入口实行人、车分流，广场视野开阔，便于人流的汇集和疏导，供学生课后休息娱乐；设计结合景观绿化系统在校园内设置了步行广场，形成高低错落的步行空间；考虑到学生食堂人流量较大，为便于学生就餐和人流疏导，在学生食堂前，设置疏散广场；设计在校园出入口附近及主要建筑周边设置停车场，停车场采用集中停放与分散停放相结合的方式。经统计，广场占地面积为  $0.46\text{hm}^2$ 。

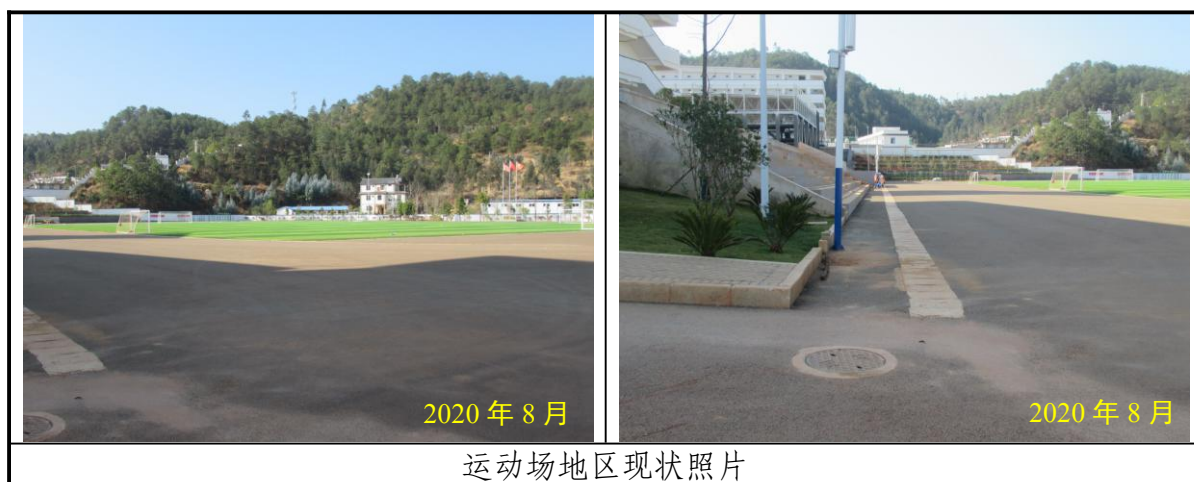
运动场地区占地面积为  $2.54\text{hm}^2$ ，建设内容包括环形跑道运动场、篮球场、排球场等。主体设计环形跑道运动场为塑胶跑道、铺设人工塑料草坪、看台；篮球场、排球场为塑胶硬化场地。运动场位于校区西部，各场地依地势变化布置在同一标高上，在减少建设工程量的同时，增强了运动区在竖向空间上的变化。体育设施的建设地点与教学及办公区保持一定的距离，可确保体育活动不对教学区和办公区运行

产生干扰。

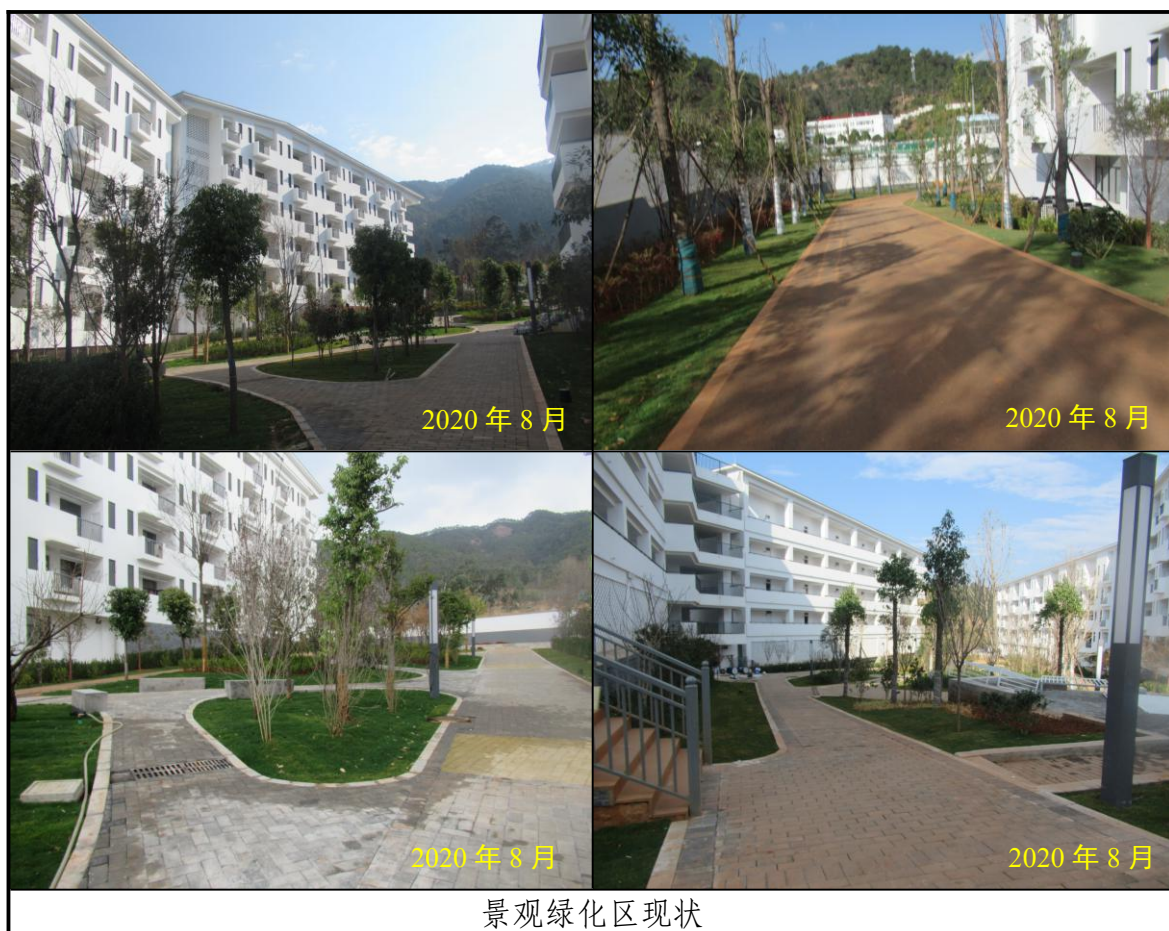
景观绿化区共计 3.69hm<sup>2</sup>，绿化率达 35%。景观绿化区主要建设内容为：对建筑物间、道路广场等空地上进行园林绿化，采用了多重复合的绿化体系。其要素为：乔、灌、草相结合；常绿与落叶相结合；绿化树种与所处校园特色相结合。种植遮阳、防尘的树种，布置一些绿化小景观。植物配置结合云南植物王国的优势，做到多样化、层次化和趣味化，创造出一个适宜学习、自然、绿色生态的学校。

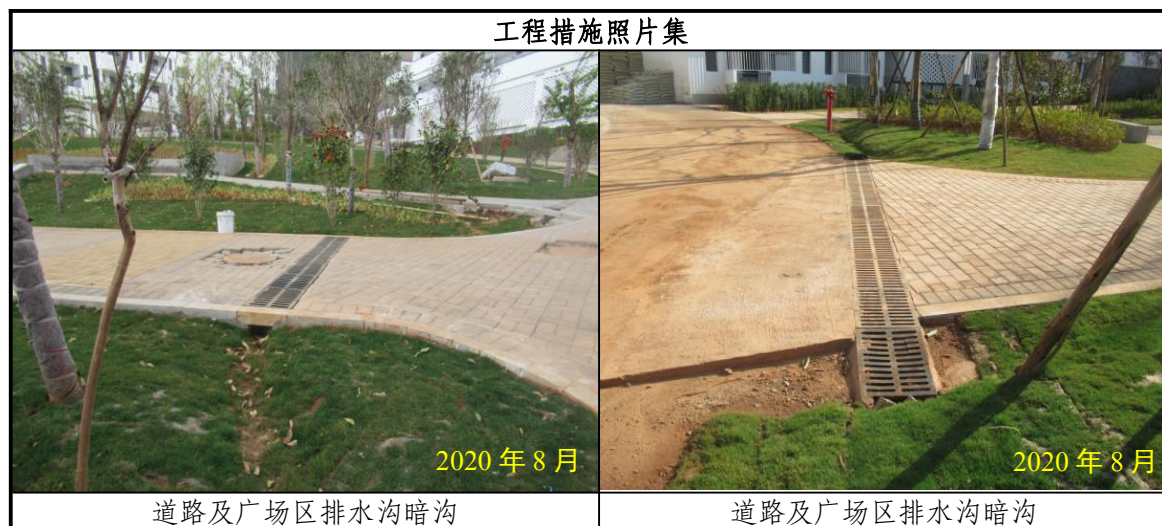
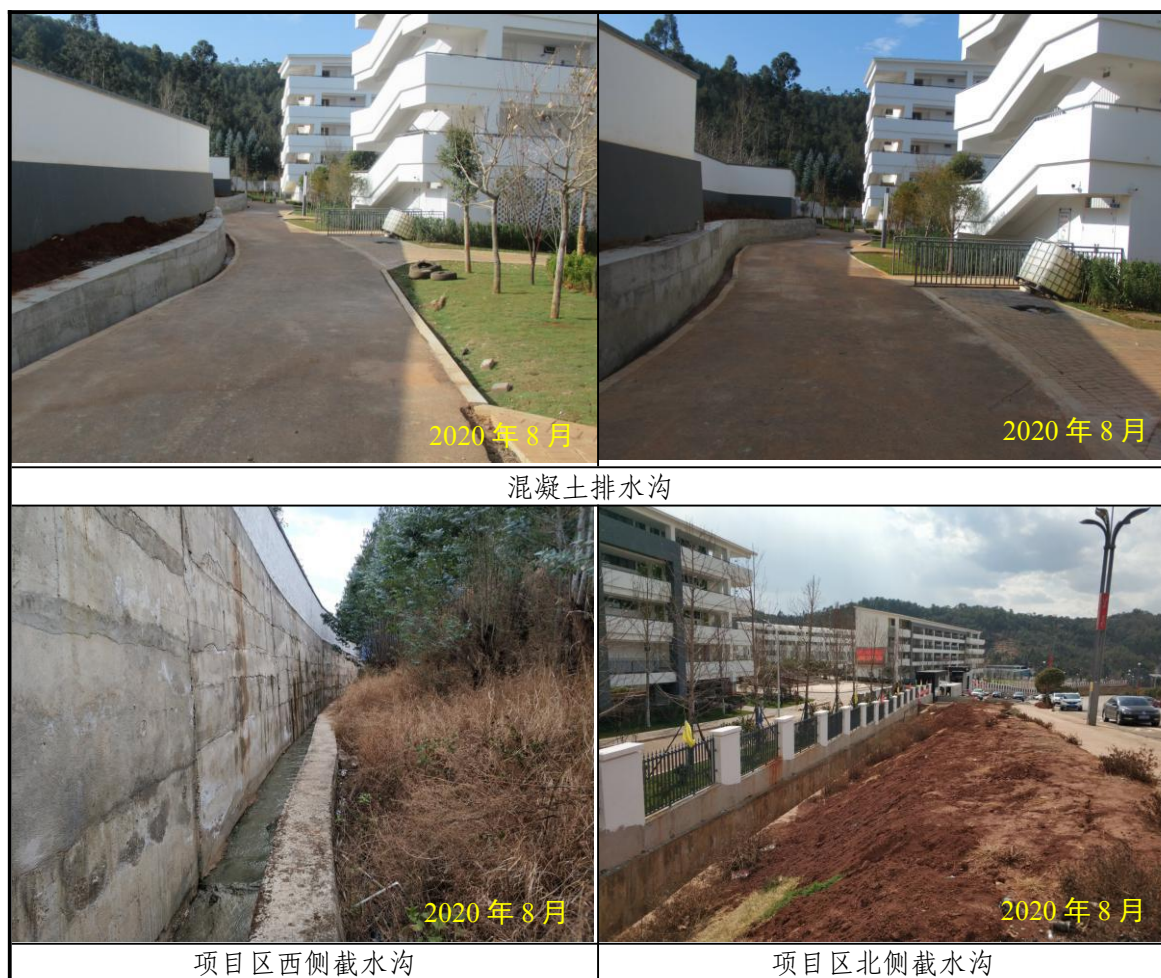
实际实施水土保持工程措施有:表土剥离 38258m<sup>3</sup>、雨水管网 1079m、排水暗沟 223m、混凝土排水沟 26m、截水沟 1539m。

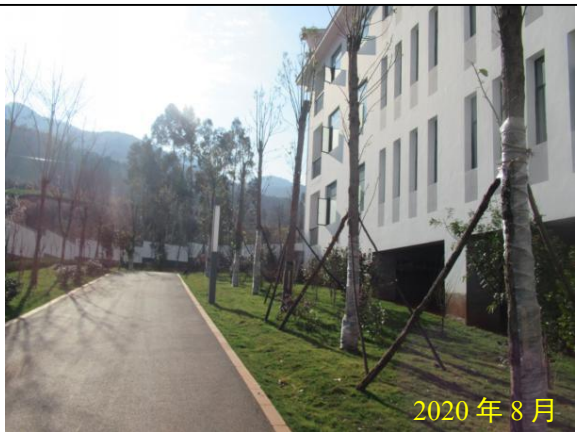
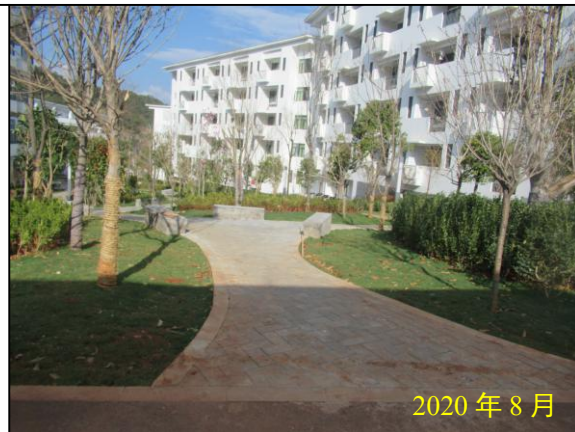
| 防治分区 | 措施名称 | 单位 | 原方案设计 | 变更方案 | 实际实施 | 工程量对比 (+、-) | |
|---|---|---|---|---|---|---|---|
| 植物措施照片集 | | | | | | | |

| 防治分区 | 措施名称 | 单位 | 原方案设计 | 变更方案 | 实际实施 | 工程量对比 (+、-) | |
|---|---|---|---|---|---|---|---|
| 景观绿化 | | | | | | | |

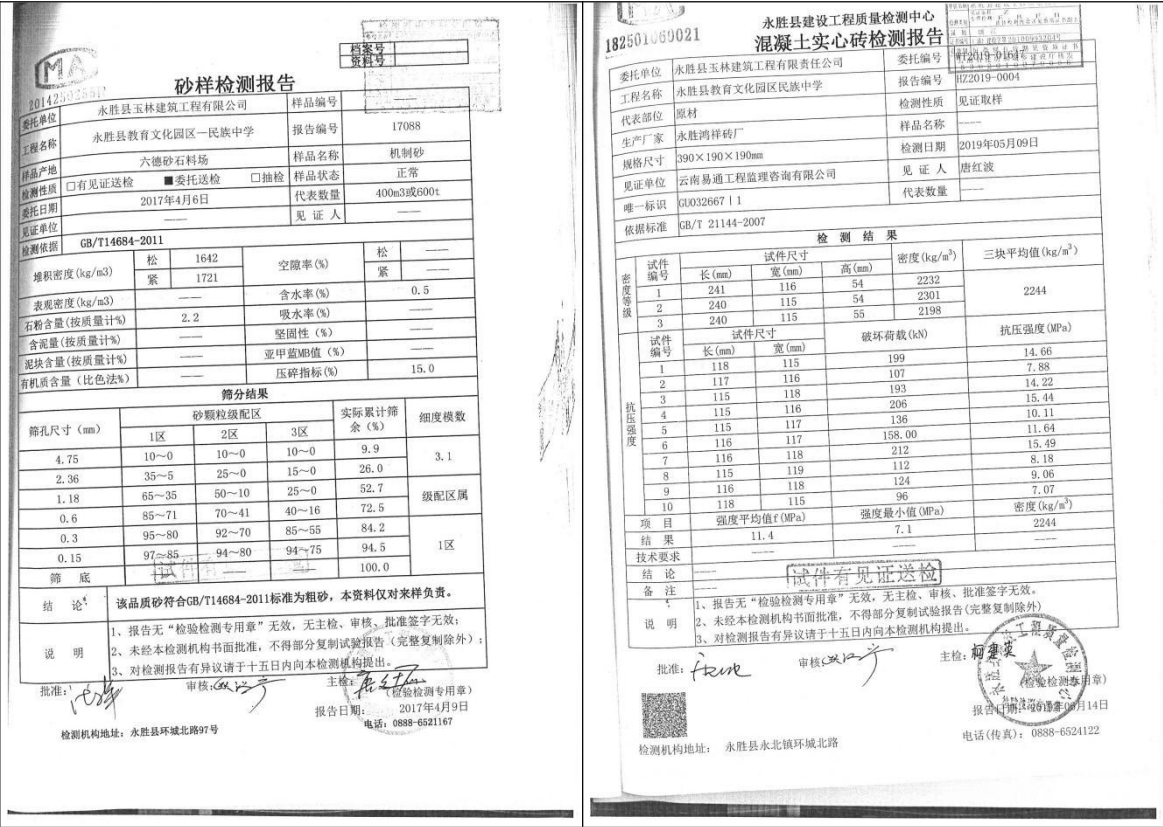
图 4-1 项目建设质量检测、评定材料

项目监理单位对项目建设原材料、构配件进行了有见证取样报验，除对材料出厂合格证明及检验报告检查外，还见证取样送检。试样质量监督及检测单位为永胜县建设工程质量检测中心，通过对报验试样进行审核，混凝土、天然砂、水泥、碎石等均符合要求，质量合格。
