昆明市富民县金铜盆风电场项目

# 水土保持监测总结报告

建设单位：云南国电电力富民风电开发有限公司

监测单位：云南今禹生态工程咨询有限公司

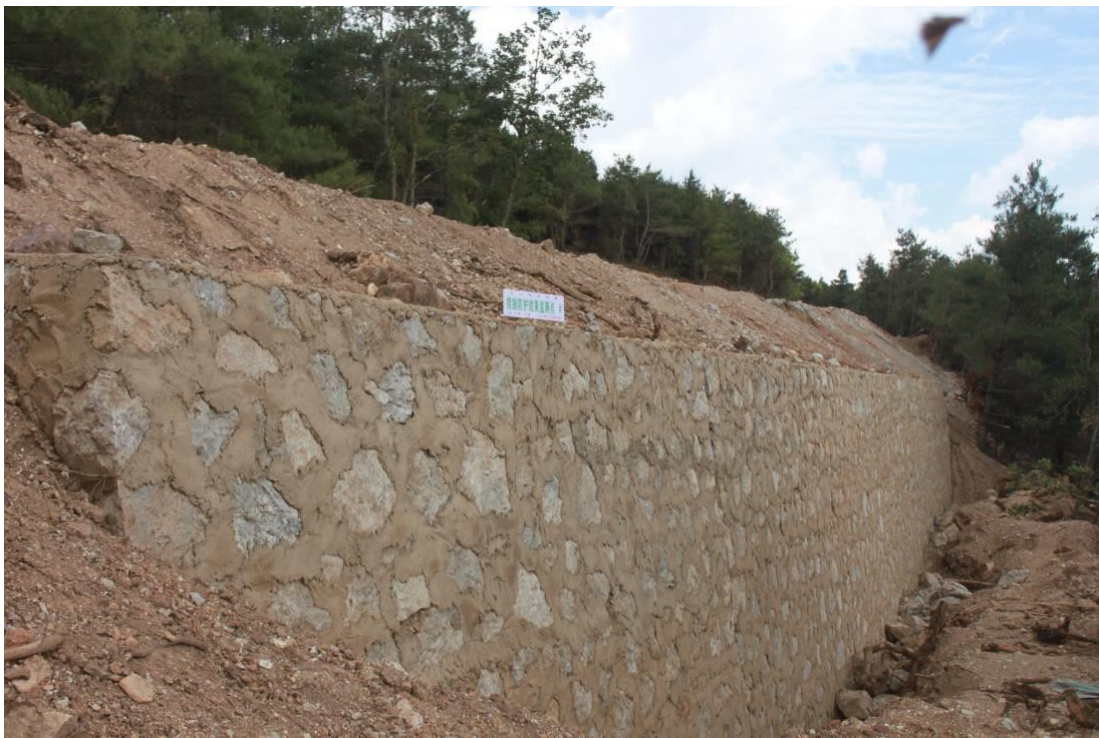
表 1-9 工程措施防治效果调查监测点记录表（1）

| 调查部位 | 道路回填边坡 | | 东经 E: 102°24'55.76" |
| 防治效果 | 施工破坏原始坡面，通过浆砌石挡墙挡护能够有效保障边坡稳定，后续配合植被恢复措施，能有效治理该地段水土流失 | | |

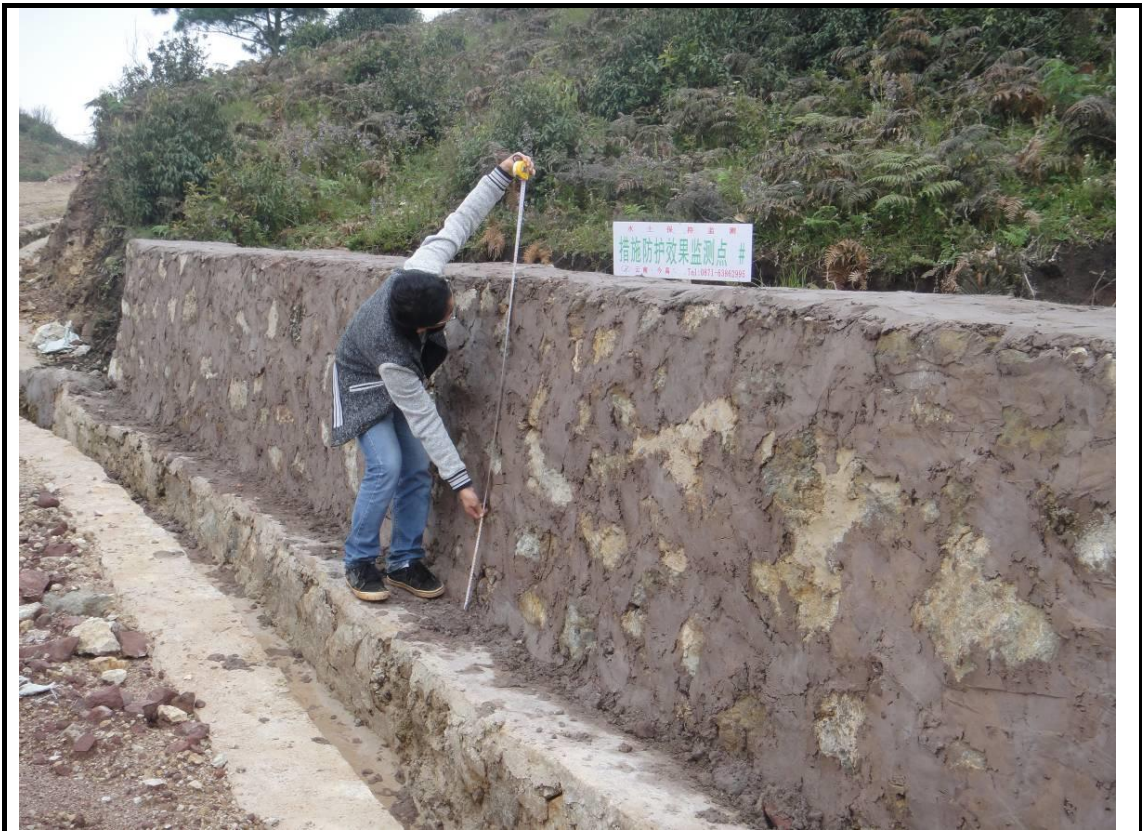
表 1-11      工程措施防治效果调查监测点记录表（3）

| 调查部位 | 17#风机支线道路内侧挡墙 | | 东经 E: 102°24'27.8" |

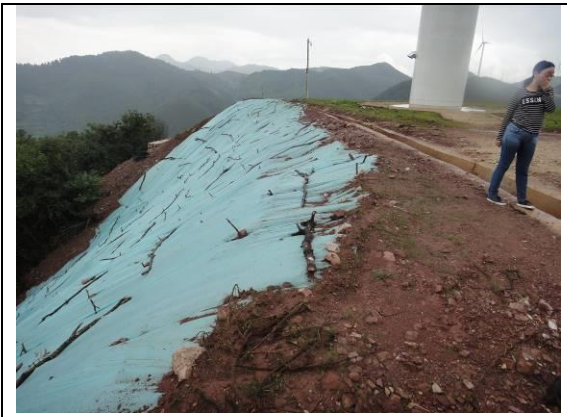
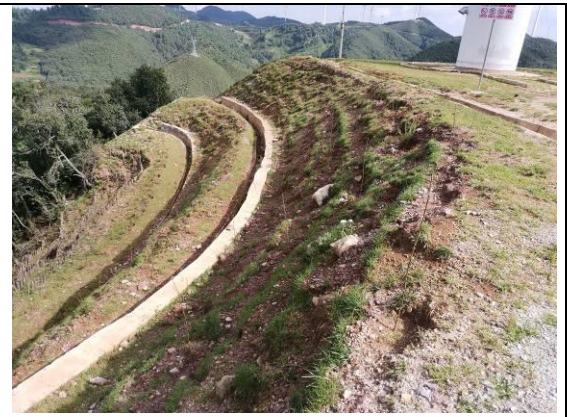
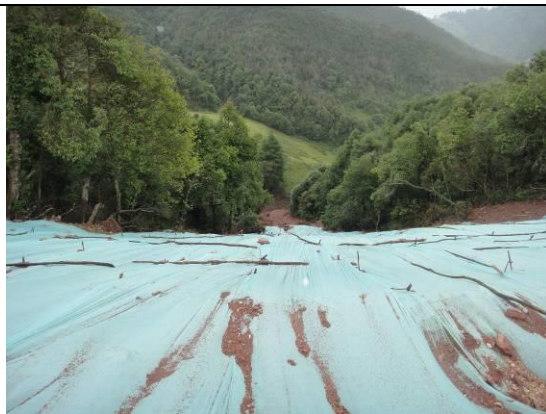
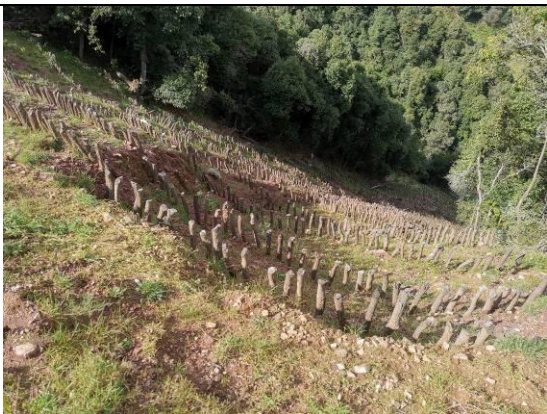
（四）部分已实施截排水沟质量不符合施工技术规范要求,需进一步整改完善确保沟壁光滑顺直不渗漏;排水口冲刷明显,需增设顺接和消能设施。

| 15#平台边坡整改前 (2017.7) | 15#边坡分台后现状 (2020.10) |

| 15#平台边坡整改前（2017.7） | 15#边坡坡面松木抗滑桩（2020.10） |

（一）对 15#风机平台的高陡边坡进行清理及分台削坡,完善了截水沟和马道排水沟,对边坡实施松木抗滑桩加固,坡面撒草并栽植了水冬瓜树,确保了边坡稳定和及水土流失得到有效控制。

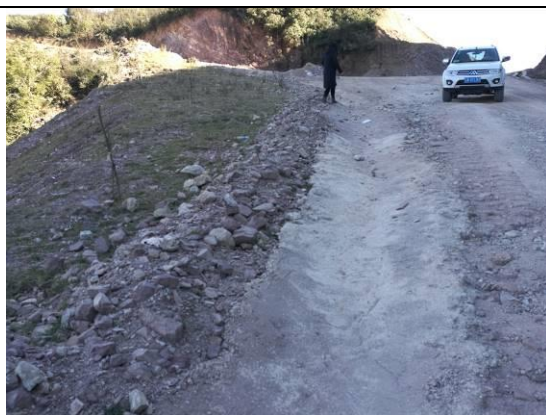
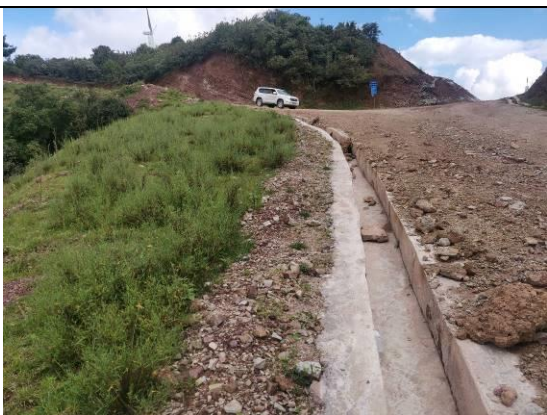
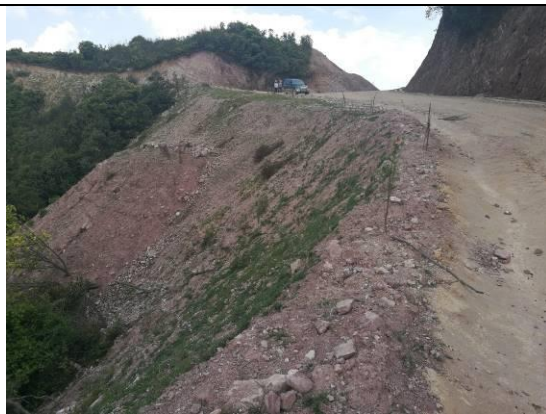
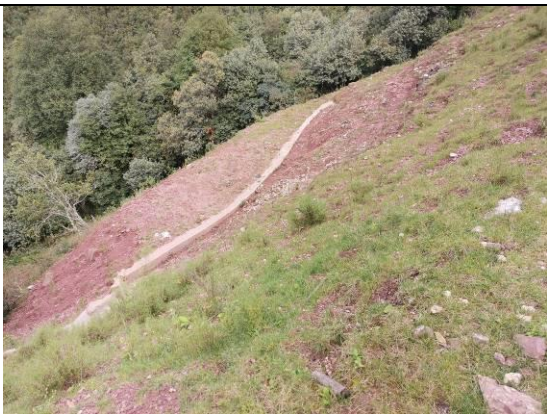
| 2#弃渣场整改前截水沟（2017.7） | 2#弃渣场重新修建的截水沟（2020.10） |
| 2#弃渣场整改前边坡（2017.7） | 2#弃渣场分台后边坡现状（2020.10） |

| <p>（二）按规范对 2#弃渣场进行分台削坡，完善了截排水沟、拦挡工程，对覆盖率较低的区域补撒了草籽，并在平台栽植了水冬瓜树。</p> | |

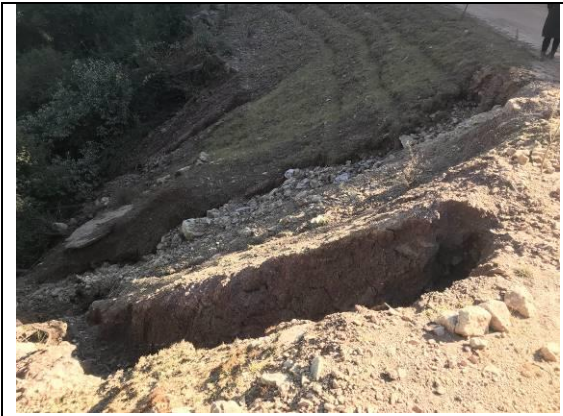
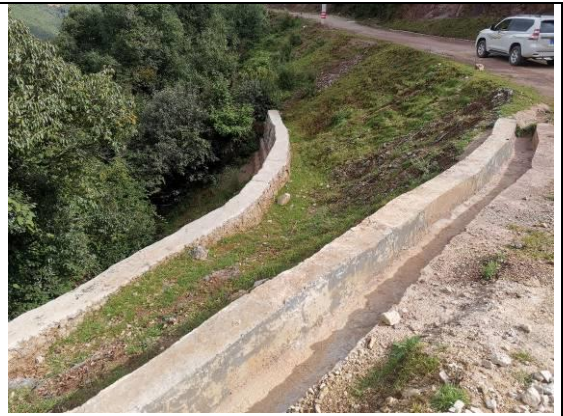
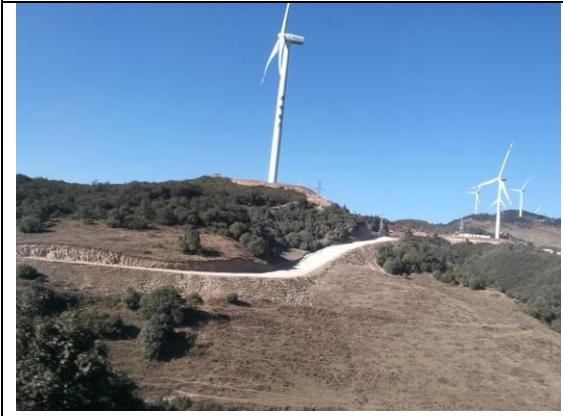
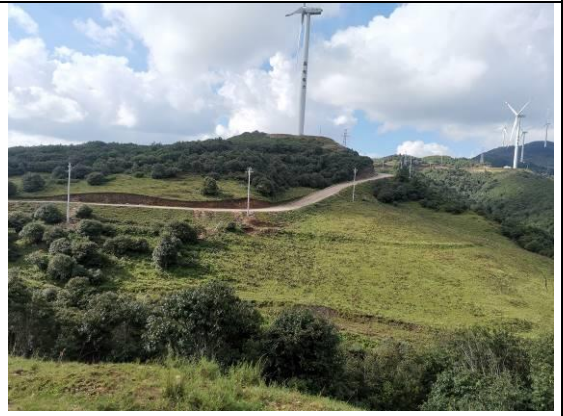
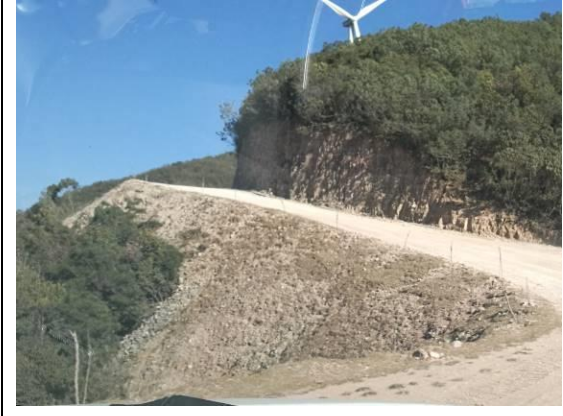
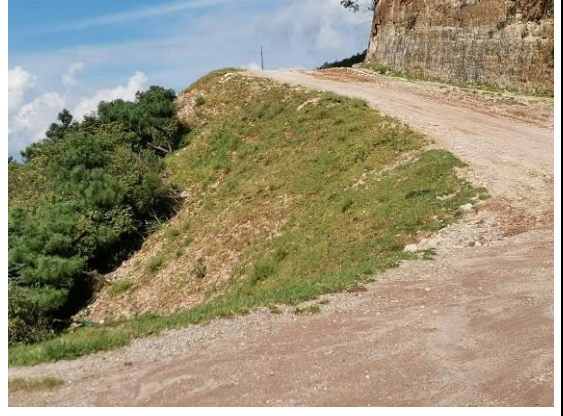
| 道路边坡整改前（2017.7） | 道路边坡拦挡及绿化现状（2020.10） |
| 道路边坡整改前（2017.7） | 道路回填边坡绿化现状（2020.10） |

（三）完善了场内道路下边坡的拦挡和植物措施。

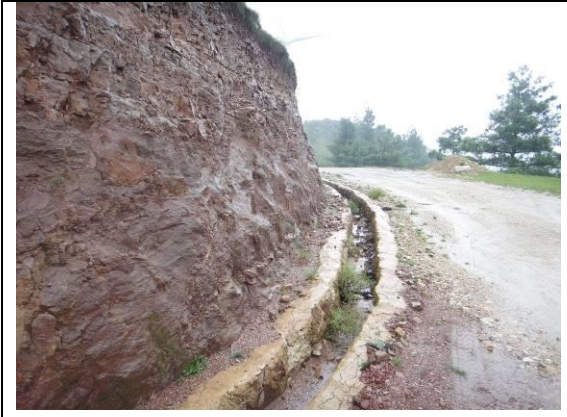
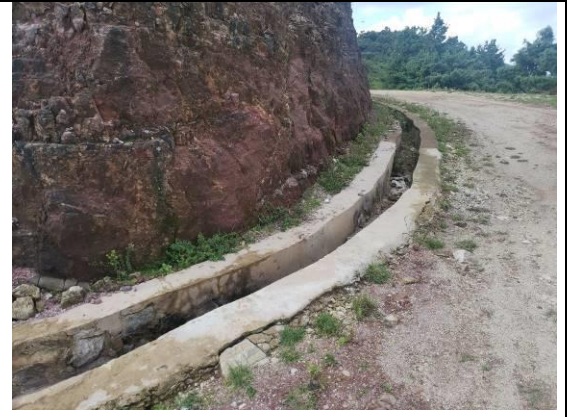
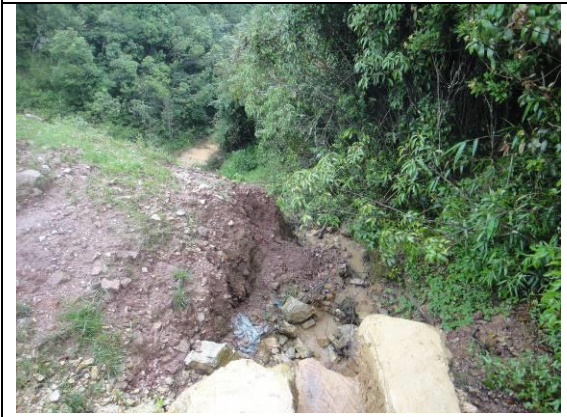
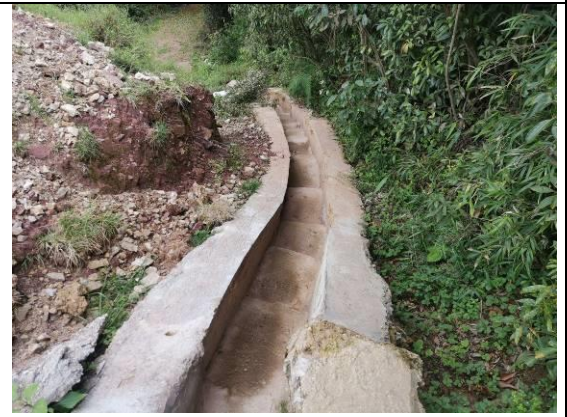
| 道路排水沟整改前（2017.7） | 道路排水沟抹面后（2020.10） |
| 道路排水沟出口整改前（2017.7） | 道路排水沟出口跌水坎现状（2020.10） |

（四）对排水沟沟壁进行抹面，使其光滑顺直不渗漏；排水口设顺接和跌水坎消能设施。

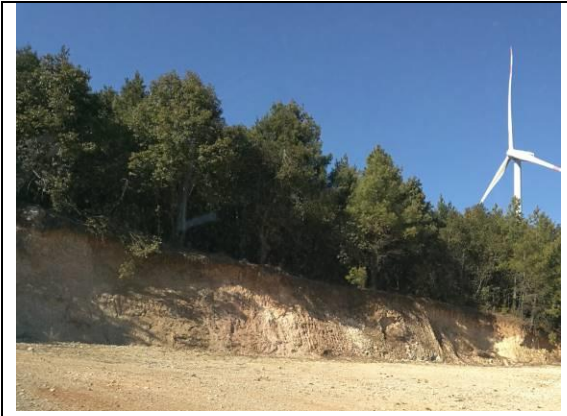
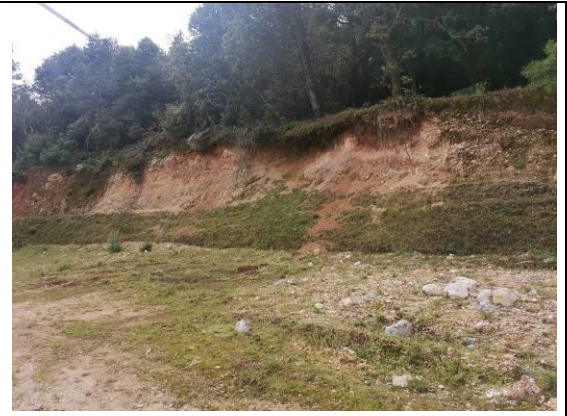
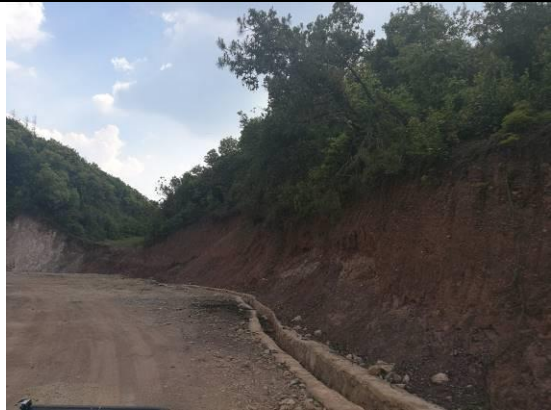
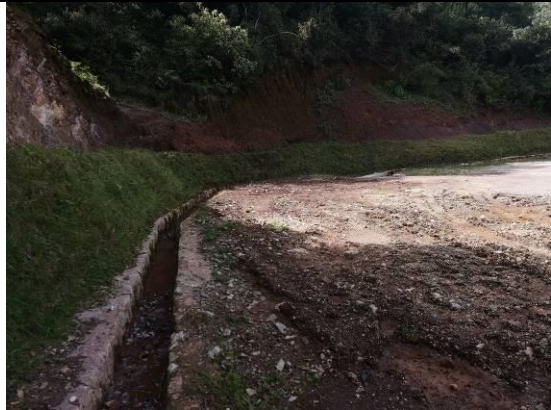
| 道路开挖边坡整改前（2017.7） | 道路开挖边坡植生袋绿化（2020.10） |

| 道路开挖边坡整改前（2017.7） | 道路开挖边坡植生袋绿化（2020.10） |

（五）对部分存在水土流失隐患的场内道路上边坡实施了植生袋绿化。

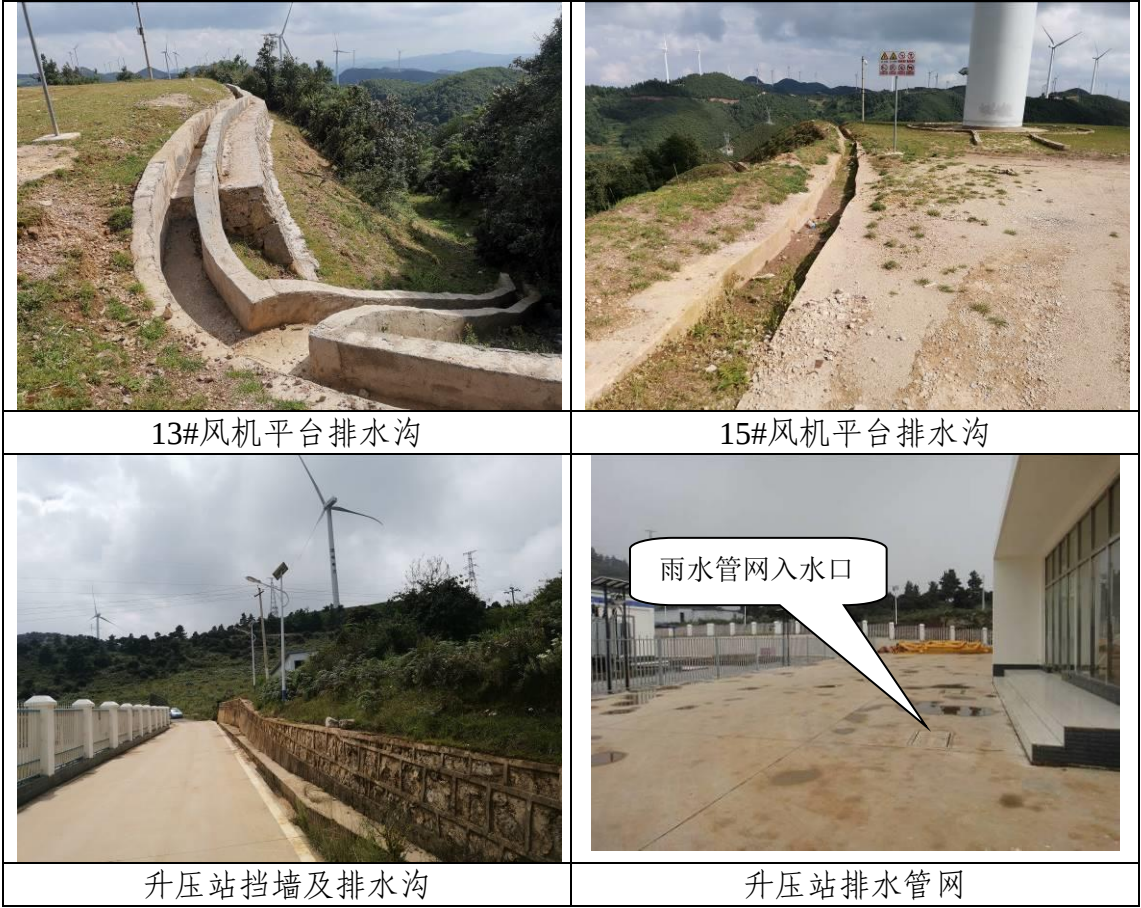
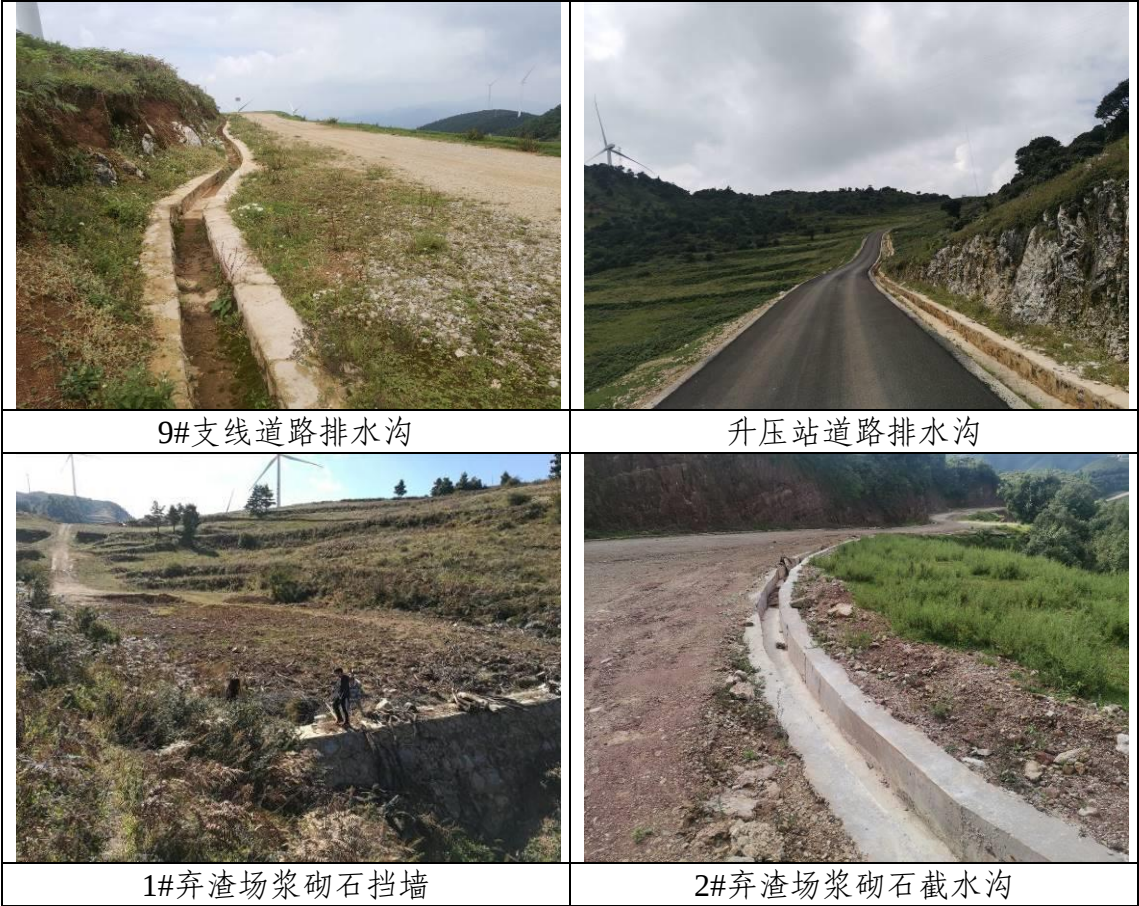
图 4-1 工程措施实施情况图

根据现场调查统计，结合建设单位提供资料分析，本项目实际实施的水土保持工程措施有：风机机组区表土剥离 6100m<sup>3</sup>，浆砌石排水沟 255m；升压站砖砌排水沟 108m，站内排水管网 180m；场内道路区表土剥离 12400m<sup>3</sup>，浆砌石排水沟 8457m；弃渣场浆砌石挡墙 82m，浆砌石截水沟 164m。工程量为：剥离表土 18500m<sup>3</sup>，土方开挖 7250.32m<sup>3</sup>，M7.5 浆砌石 8335.44m<sup>3</sup>，混凝土浇筑 158m<sup>3</sup>，砖砌 19.44m<sup>3</sup>。

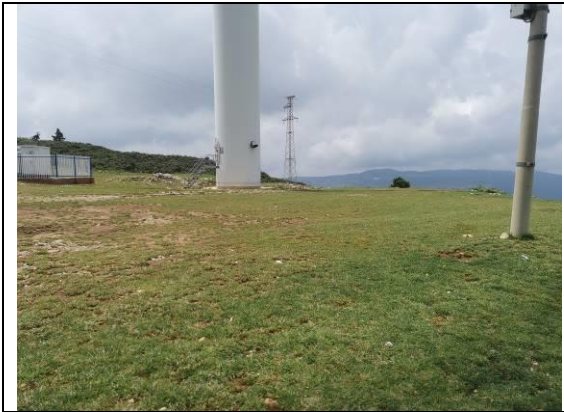
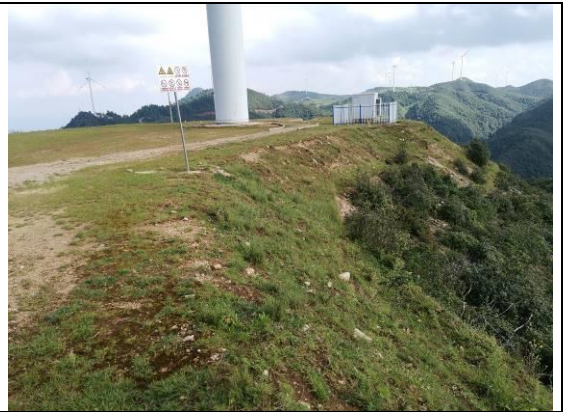
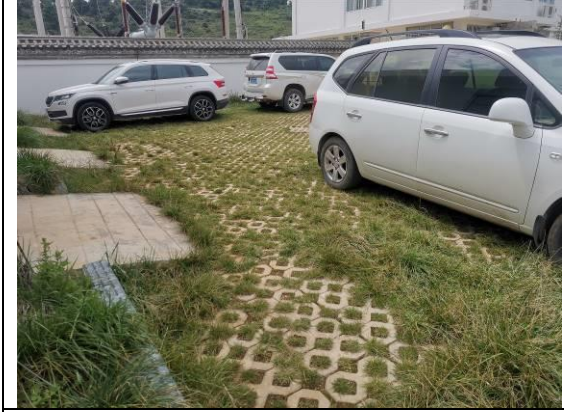
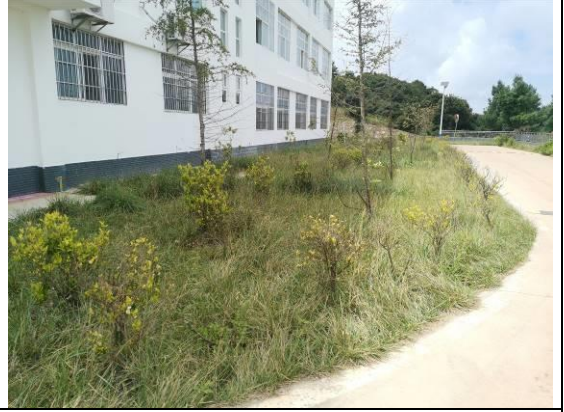
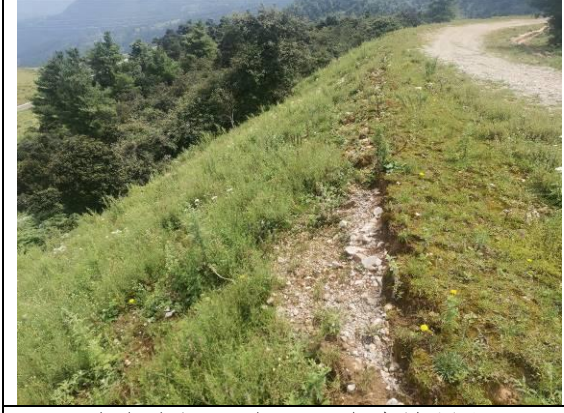
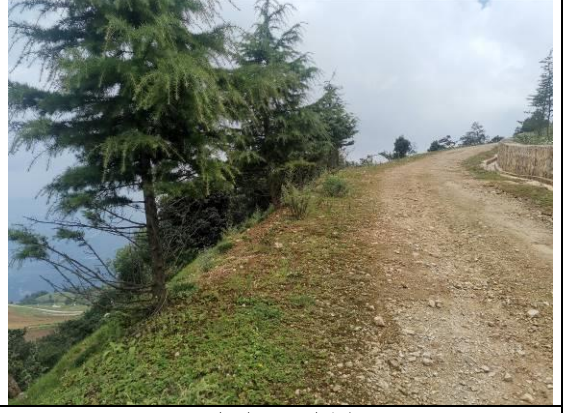
图 4-2 植物措施实施情况图

| 9#风机平台绿化 | 15#风机平台及边坡绿化 |
| 升压站植草砖绿化 | 升压站园林绿化 |
| 道路路侧空地及回填边坡绿化 | 道路行道树 |

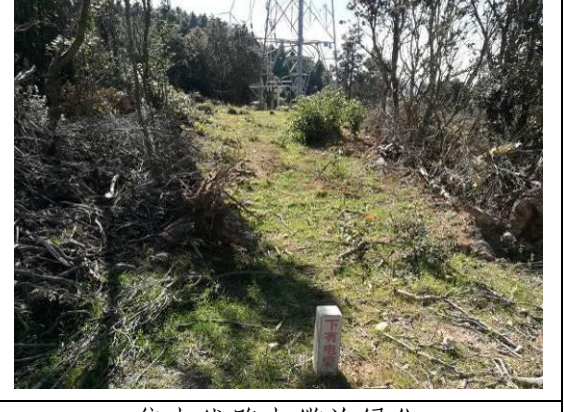
| 集电线路塔基绿化 | 集电线路电缆沟绿化 |
