# 腊者水电站工程 水土保持设施验收报告

# 水土保持设施验收报告

# 腊者水电站工程水土保持设施验收报告

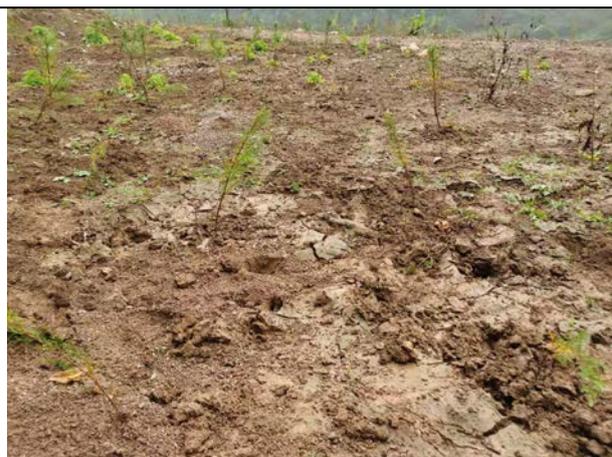
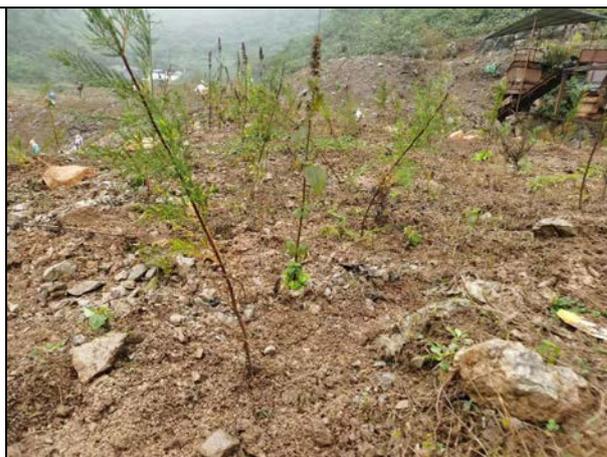
1#弃渣场

堆渣容量 0.18 万 m<sup>3</sup>（自然方），渣料来源导流隧洞、围堰及部分大坝、引水工程的开挖弃渣。3#位于压力前池 50m 处，堆渣容量 1.85 万 m<sup>3</sup>（自然方），渣料来源为压力钢管及厂区枢纽。4#位于距压力前池 3km 的引水工程沿线处，堆渣容量 1.76 万 m<sup>3</sup>（自然方），渣料来源压力钢管系统开挖。1#、3#、4#弃渣场实际堆渣范围、堆渣高程、坡比均和设计方一致，未发生变更；渣场现状图片如下。
