龙山镇核桃坪村庄家大田滑坡搬迁项目

# 水土保持设施验收报告

建设单位：龙陵县龙山镇人民政府

编制单位：昆明伽略工程勘察设计有限公司

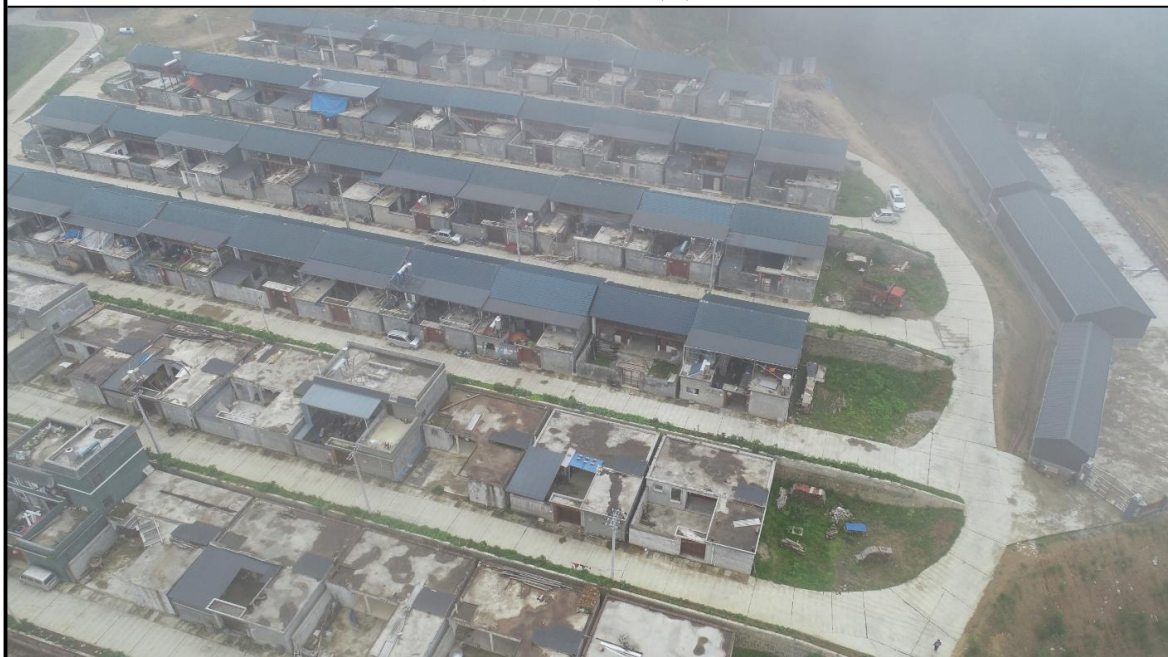
住宅区现状照片集

建构筑物区共建设 66 套住宅,均为 2 层,为钢筋混凝土结构,总占地面积为 1.09hm<sup>2</sup>,建筑面积 22610m<sup>2</sup>(均为地上建筑),建筑密度 10.21%,容积率 0.30。

道路及广场区包括项目建设区内连接各建构筑物的场内道路及项目区内广场区域,总占地面积 2.14hm<sup>2</sup>。主干道 708m 宽 6m,居民主要通道 380m 宽 6m,居住入户路 1620 宽 4.0m。

住宅区绿化总面积为 1.74hm<sup>2</sup>,绿化覆盖率 35.0%。

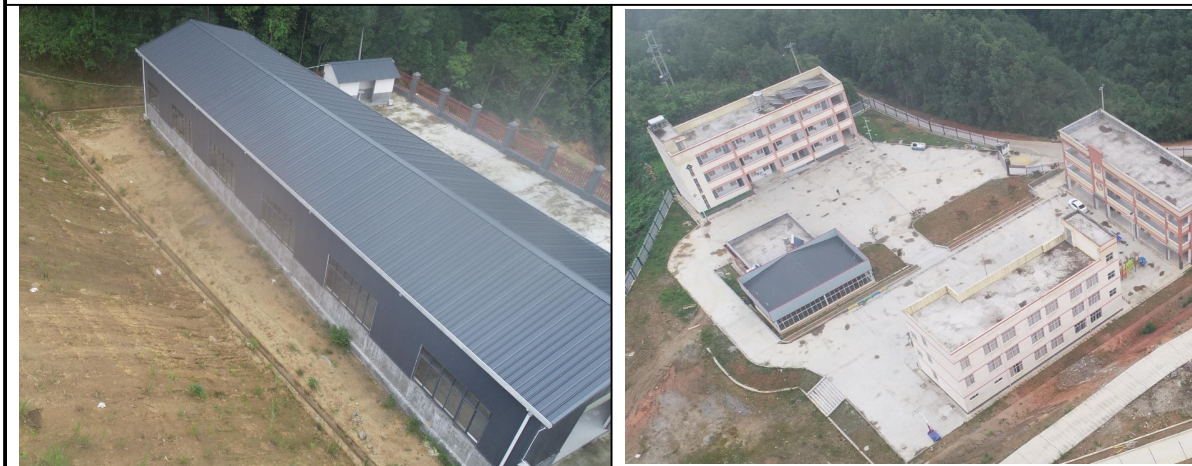
新增建构筑物区照片集

新增建构筑物区为变更后新增区域，包括 7 栋养殖用房，均为 1 层，为砖混结构；5 栋教学楼，为 1~3 层，为钢筋混凝土结构；污水处理池 1 座，总占地面积为  $0.52\text{hm}^2$ 。

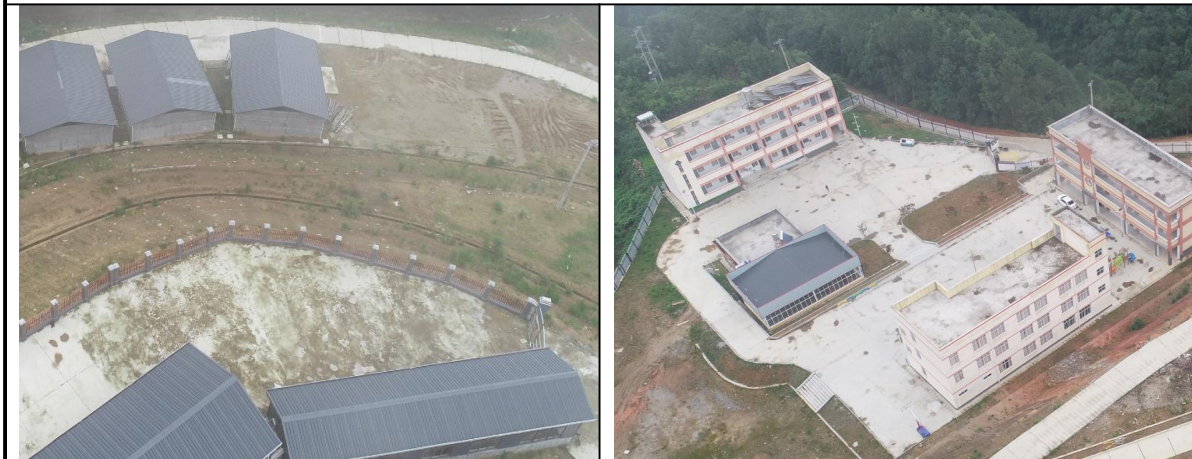
新增道路及广场区照片集

新增道路及广场区为变更后新增区域，占地面积为  $2.10\text{hm}^2$ ，包括包括集中养殖区内连接各建构筑物的场内道路、各建筑物之间的空地、操场及各教学楼之间的空地。

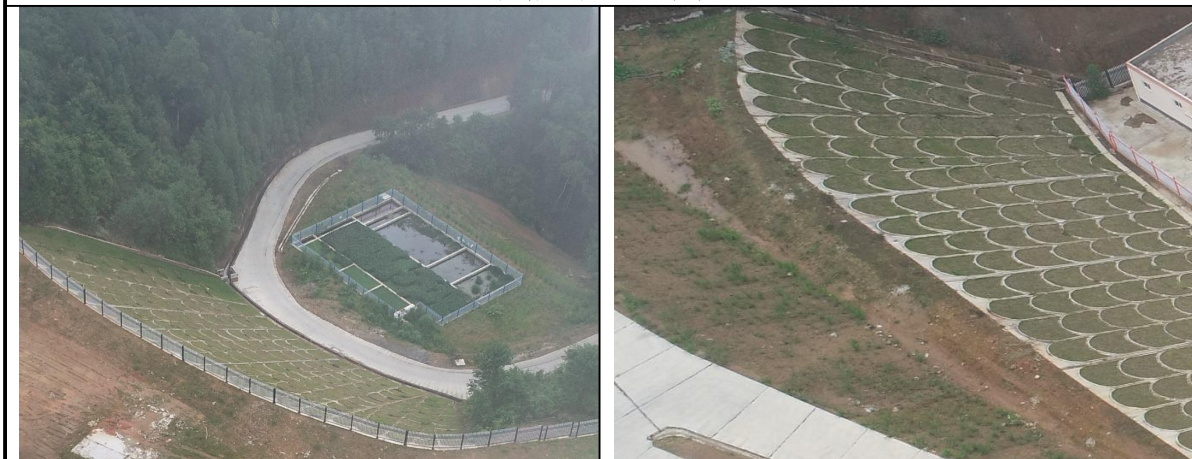
新增绿化区照片集

新增绿化区为变更后新增区域，占地面积为  $0.74\text{hm}^2$ ，包括各养殖平台之间的边坡绿化、教学楼之间的空地绿化、拱形骨架护坡内的草皮铺种绿化、污水处理池周边绿化及回填边坡绿化。绿化形式为花台绿化、甘蔗草绿化、草皮铺种绿化等。

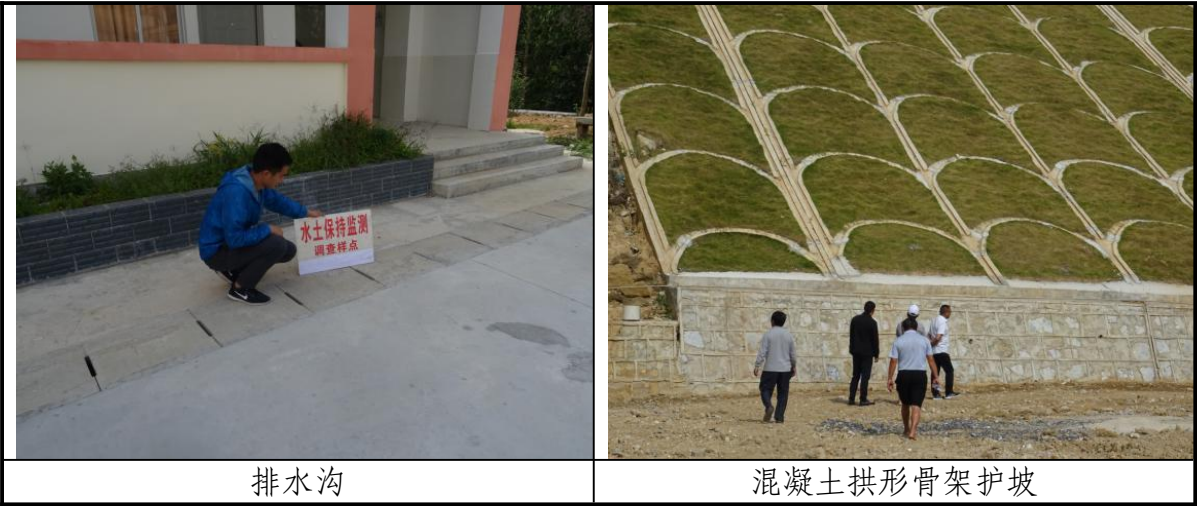
根据施工单位结算资料及监理单位资料，龙山镇核桃坪村庄家大田滑坡搬迁项目实施的工程措施为住宅区排水沟 609.27m，排水管 2708m；新增道路及广场区截水

沟 393.9m，盲沟 506m，排水沟 2537m，沉砂池 1 口；新增绿化区混凝土拱形骨架护坡 386.31m³。

根据工程建设资料，项目水土保持工程措施实施时间为 2017 年 7 月至 2020 年 1 月。

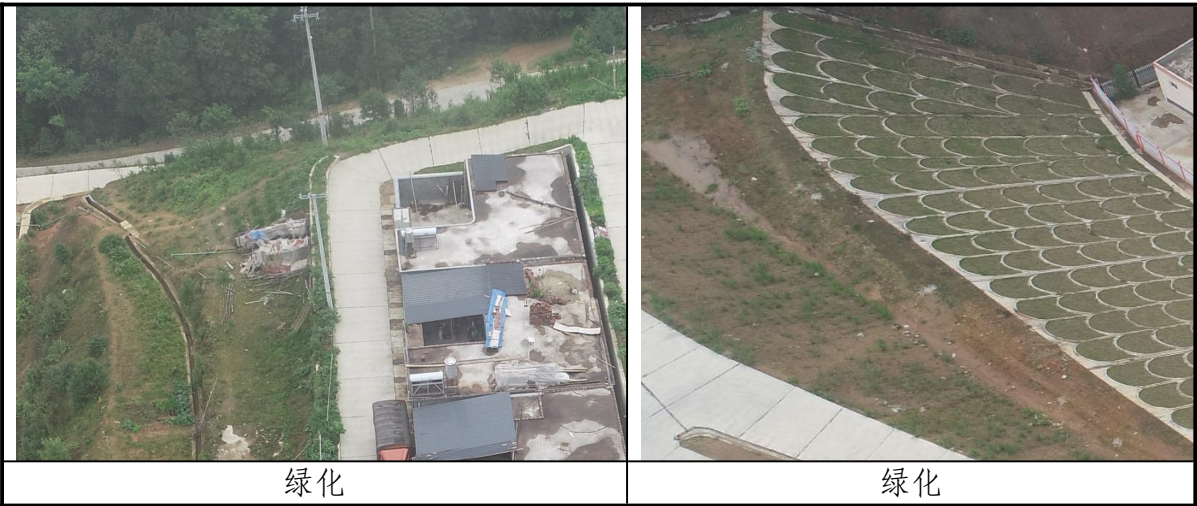
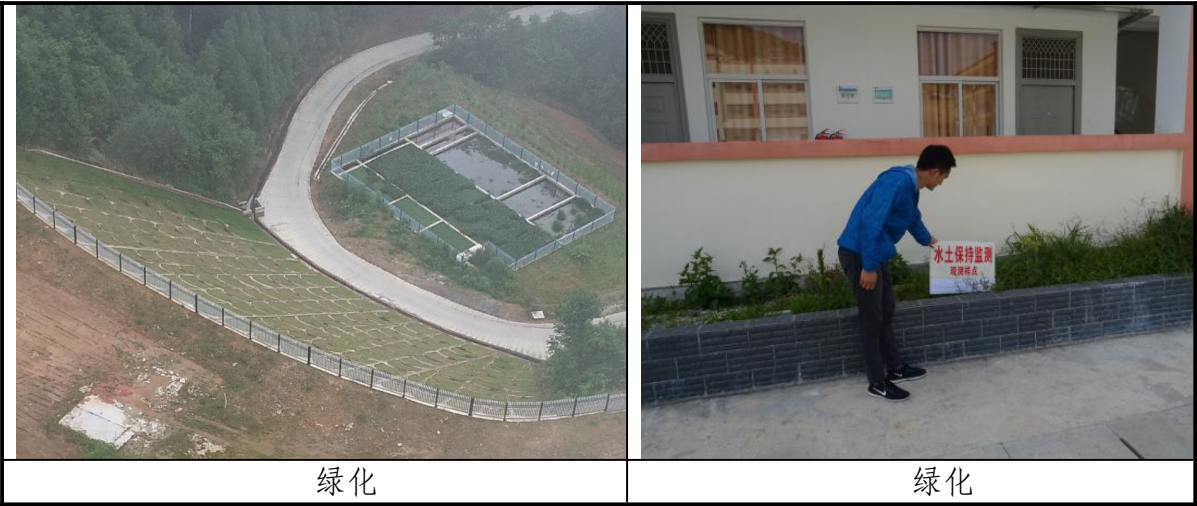
植物措施实施时间为 2019 年 6 月至 2019 年 12 月。
