贡山县第一中学运动场建设项目

# 水土保持监测总结报告

建设单位：贡山独龙族怒族自治县教育局

监测单位：昆明龙慧工程设计咨询有限公司

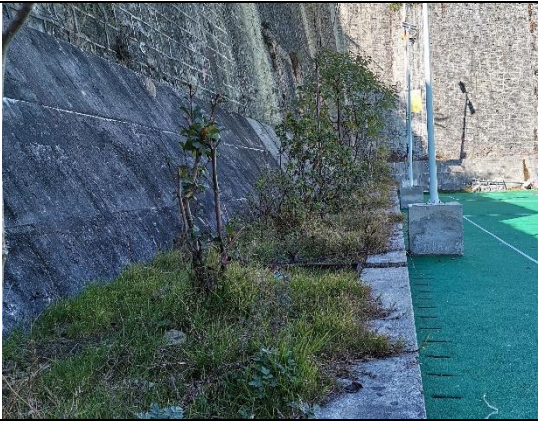
| 景观绿化 | 框格梁护坡及截水沟 |

本项目水土保持植物措施实施到位，布局基本合理，不仅美化了项目区的生态环境，还能够满足水土流失防治要求。
