景洪市北环路延长线（么龙路一度假区 8 号路西延线）道路  
新建工程（景洪市国有资产投资有限公司标段）

# 水土保持设施验收报告

建设单位：景洪市国有资产投资有限公司

验收单位：昆明伽略工程勘察设计有限公司

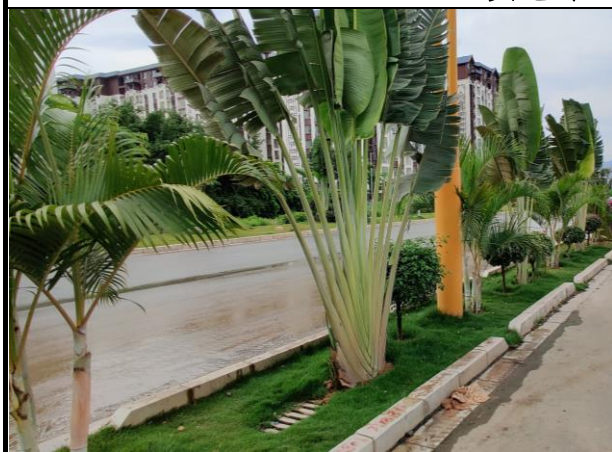
根据施工结算资料及监测结果，截止 2021 年 8 月，景洪市北环路延长线（么龙路一度假区 8 号路西延线）道路新建工程（景洪市国有资产投资有限公司标段）实施的工程措施为：雨水口 42 座，雨水检查井 76 座，排水管两侧共计 840m，表土剥离 0.68 万 m<sup>3</sup>。

雨水口

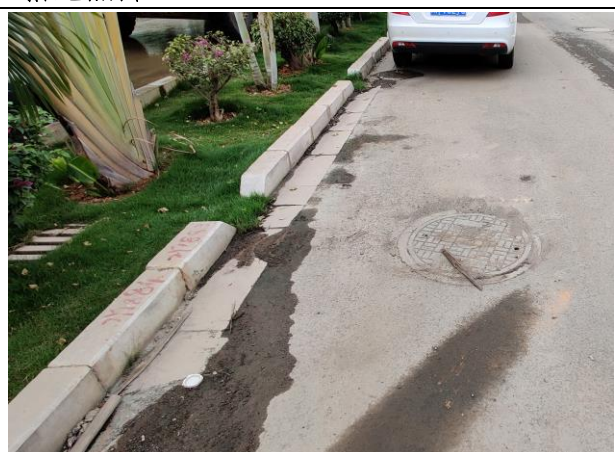
雨水检查井

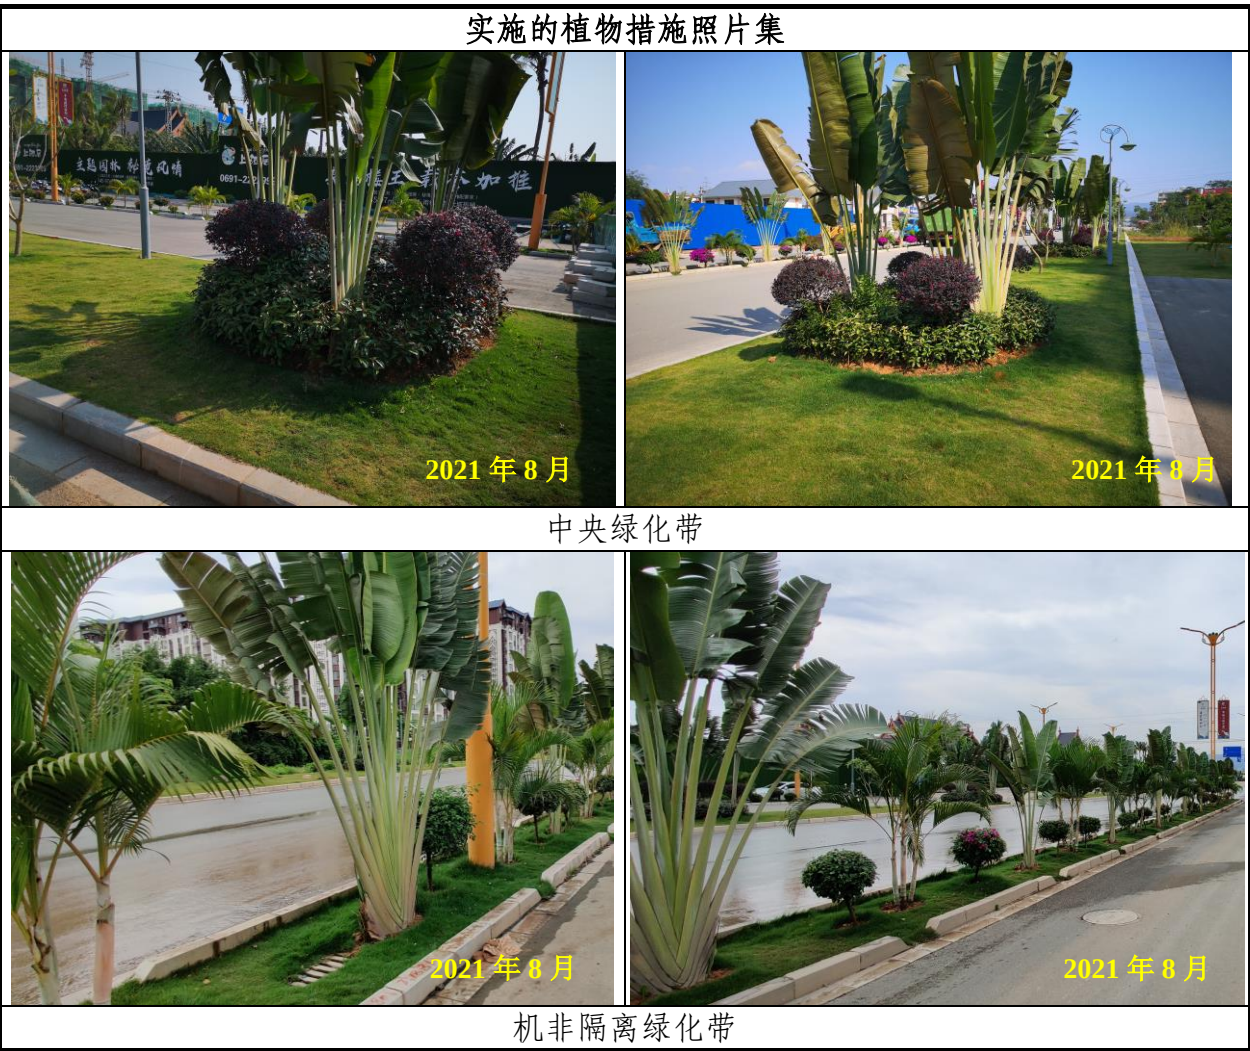
验收组认为，景洪市北环路延长线（么龙路一度假区 8 号路西延线）道路新建工程（景洪市国有资产投资有限公司标段）实际实施植物措施工程量与水保方案一致，植物措施实施区域植被生长良好，植被覆盖度高，无裸露地表，植物措施保存率、成活率达标，亦能够满足项目区水土流失防治要求，实际实施情况基本到位。
