景洪市北环路延长线（么龙路一度假区 8 号路西延线）道路  
新建工程（景洪市国有资产投资有限公司标段）

# 水土保持监测总结报告

建设单位：景洪市国有资产投资有限公司

监测单位：昆明龙慧工程设计咨询有限公司

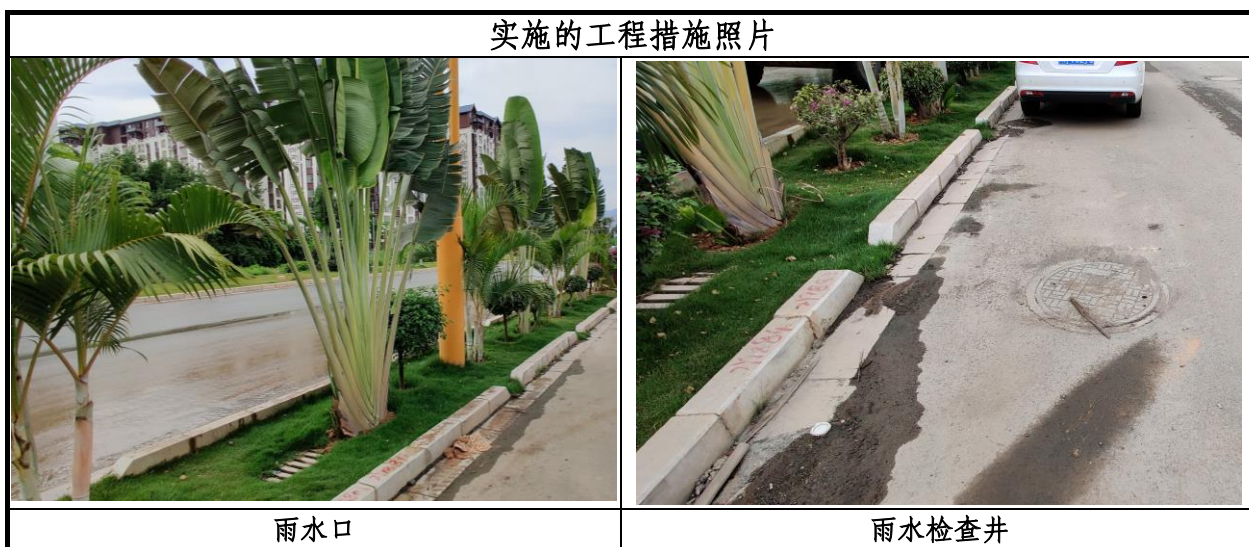
通过对比，本工程实际实施工程措施与方案批复工程措施一致，措施类型及数量无变化。监测项目组认为，景洪市北环路延长线（么龙路一度假区 8 号路西延线）道路新建工程（景洪市国有资产投资有限公司标段）水土保持工程措施数量与方案批复一致，能够满足项目区水土流失防治要求，实际实施情况基本到位。

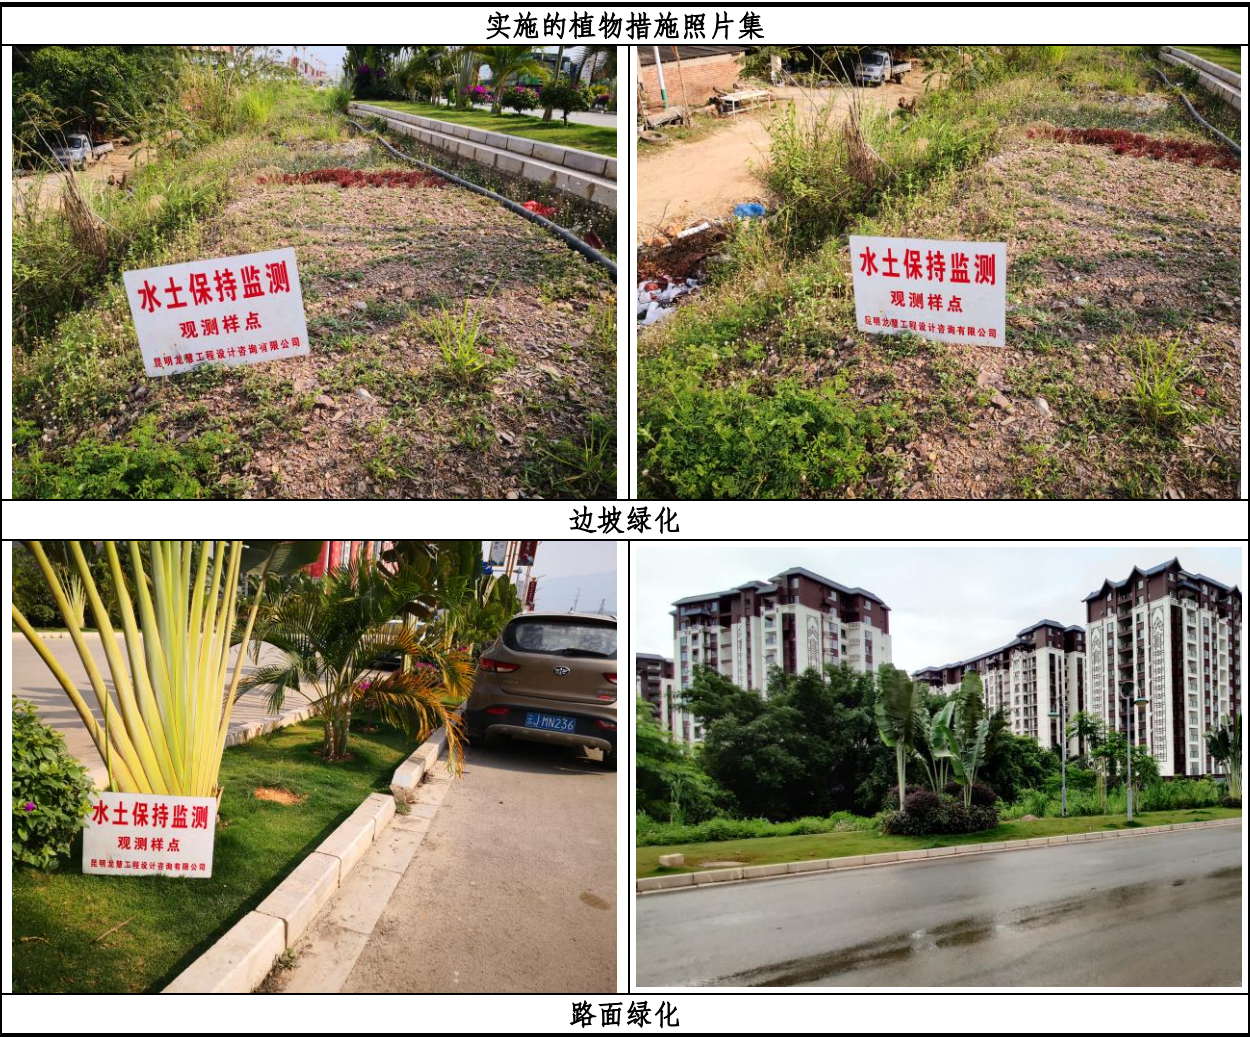
通过对比，本工程实际实施植物措施与方案批复植物措施类型及工程量一致。监测项目组认为，景洪市北环路延长线（么龙路一度假区 8 号路西延线）道路新建工程（景洪市国有资产投资有限公司标段）植物措施实施区域植被生长良好，植被覆盖度高，无裸露地表，植物措施保存率、成活率达标，亦能够满足项目区水土流失防治要求，实际实施情况基本到位。
