腾瑞幸福里建设项目

# 水土保持监测总结报告

建设单位：云南腾瑞房地产开发有限公司

监测单位：昆明龙慧工程设计咨询有限公司

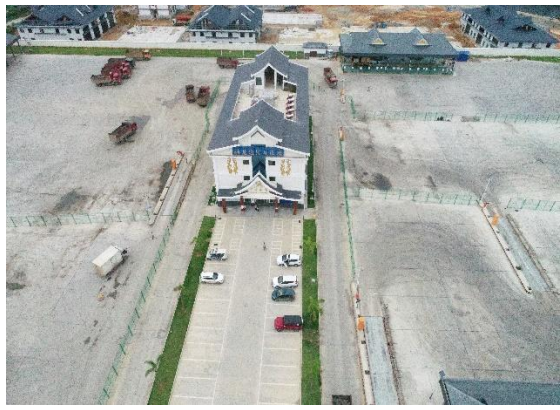
| 综合办公楼现状（2021.7） | 进口交易大棚现状（2021.7） |

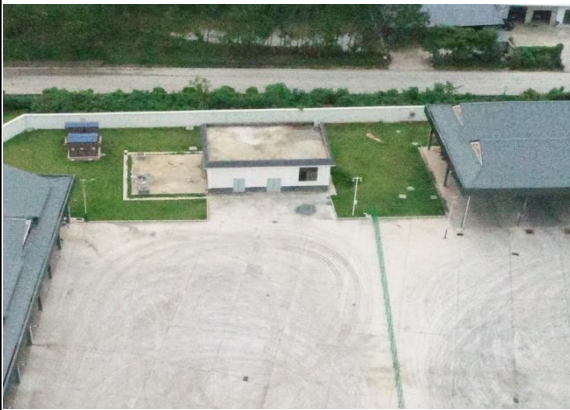
| 配电房（2021.7） | H986 检验大棚（2021.7） |

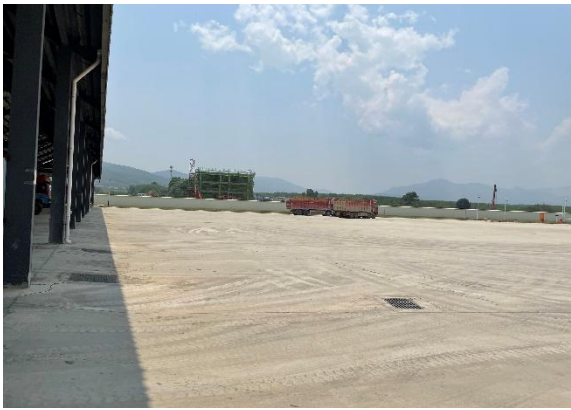
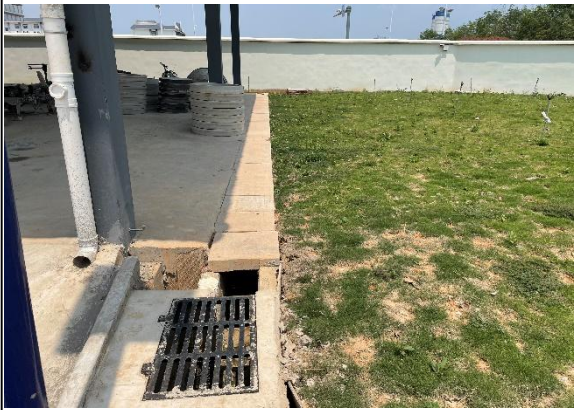
道路广场区占地 2.33hm<sup>2</sup>。该区建设内容为：广场硬化，给排水管网系统铺设，电力线路架设等。

| 道路广场区现状（2021.7） | |

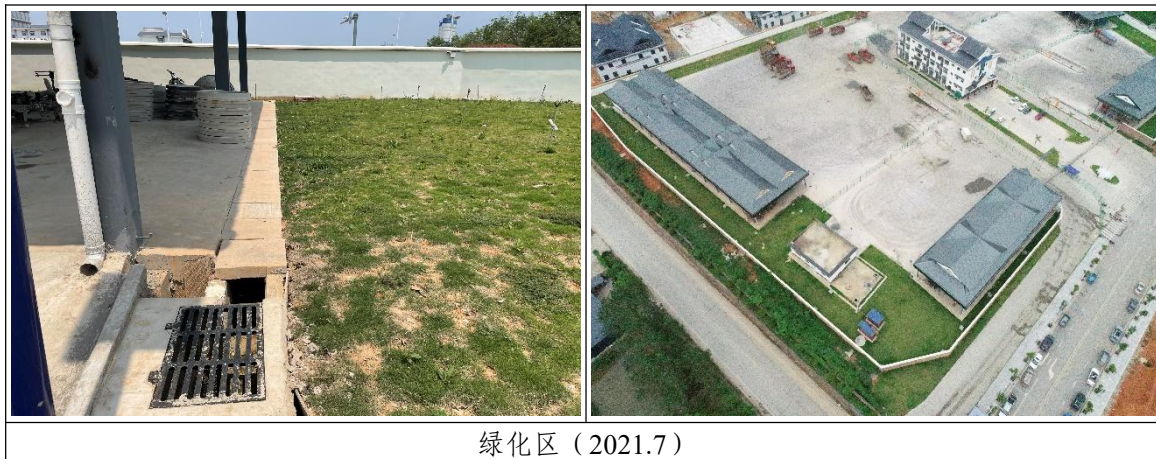
本项目绿化工程规划占地 0.82hm<sup>2</sup>。绿化时考虑了高低搭配，茂稀搭配，丰富绿化效果。通过精心改造，大大丰富了植物景观。同时，在净化空气、降低噪音、美化局部环境等方面起着重要作用。场地环境部分大量运用树形优美，常绿的热带植

物，突出地域特色，体现版纳植物王国的环境特点。用优美的开花植物，热带蕨类，棕榈类构建出及具特色的绿化环境。其中停车场地和植物相互配合，营造了绿色生态停车场。

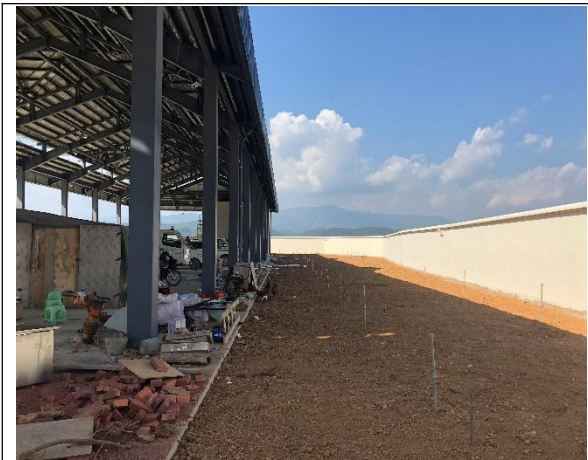
| 表土剥离（已回覆，2020.10） | 雨水管网（2020.10） |

土地整治工程实施的表土剥离工作，工程开工前，先将项目区扰动区占用园地区域的表土先行剥离，剥离过程中将直径大于 5cm 的石砾清理出土壤，同时将土层中的植物根系等清理，剥离出的表层夯实加以防护，堆放于绿化区域，后期用于绿化区覆土，保存了珍贵的表土资源，质量总体合格。

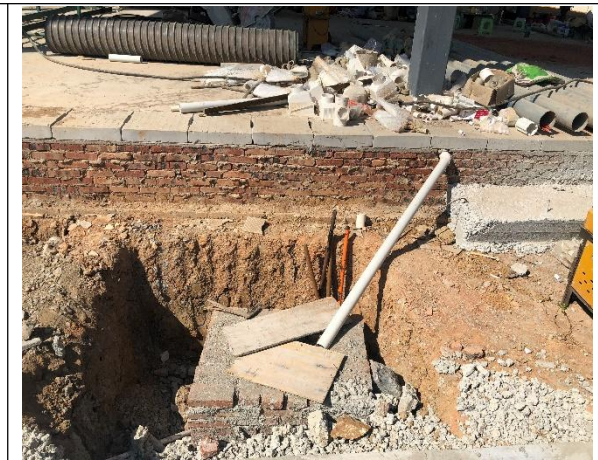
防洪排导工程实施的排洪导流设施（雨水管）形成完整的排水系统，运行良好，沟内无淤积，无破损毁坏，排水顺畅，正确引导水流，能有效地防止径流对地表的冲刷，保持水土的效果明显。后期运行管理中需重点巡察排洪导流设施是否出现淤积、破损，如有淤积应及时进行疏通，如有破损应及时进行维修。

| 主体工程主要技术指标 | | | | | | | | | | | |
|---|---|---|---|---|---|---|---|---|---|---|--|
| 主要建议 | | （1）及时清理项目区内已实施雨水井中的淤积物，使其保持良好的行洪能力；<br>（2）对植物措施加强管理，对出现死苗、病苗及时补置，防治水土流失加剧。 | | | | | | | | | |

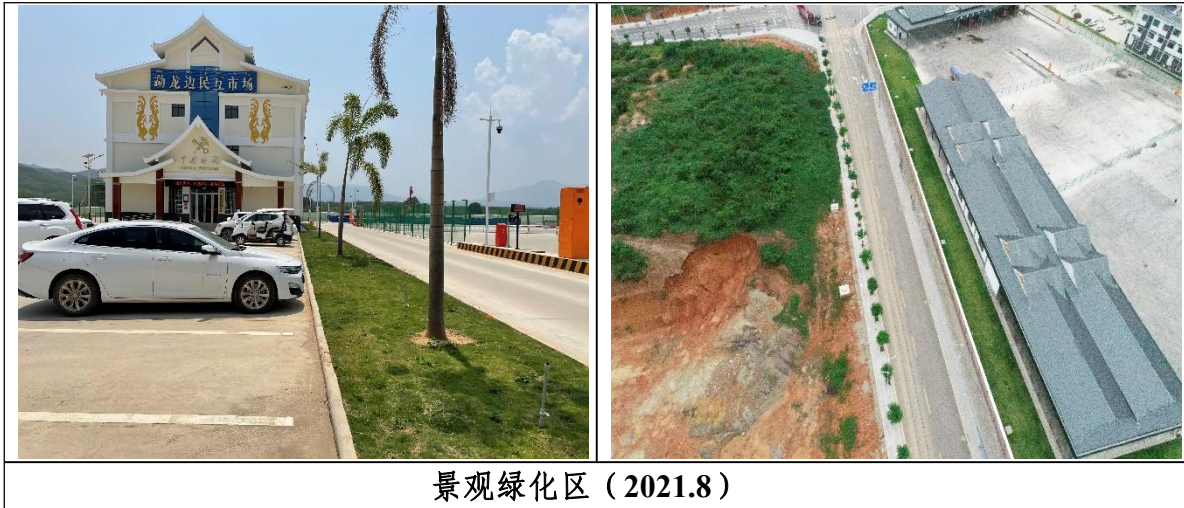
通过监测分析，虽然项目的水土保持植物措施实施数量较方案设计减少，但工程建设过程中未发生水土流失危害，未造成大的水土流失影响；项目监测组认为，项目已实施的水土保持植物措施基本能够满足防护要求，对防治项目建设区的水土流失具有一定的积极作用。

景观绿化区（2021.8）
