云峰山居项目

# 水土保持监测总结报告

监测单位：昆明龙慧工程设计咨询有限公司

二〇一九年五月

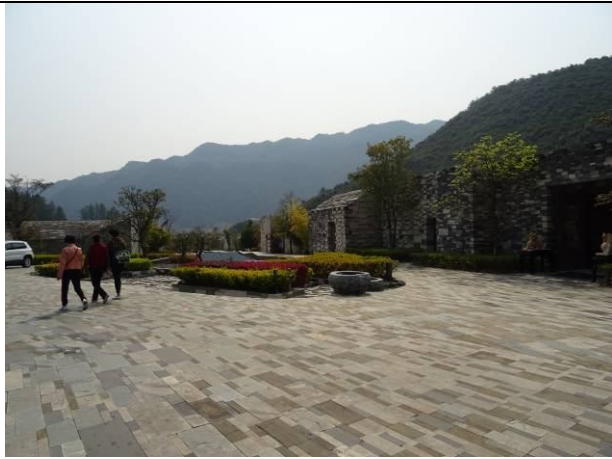
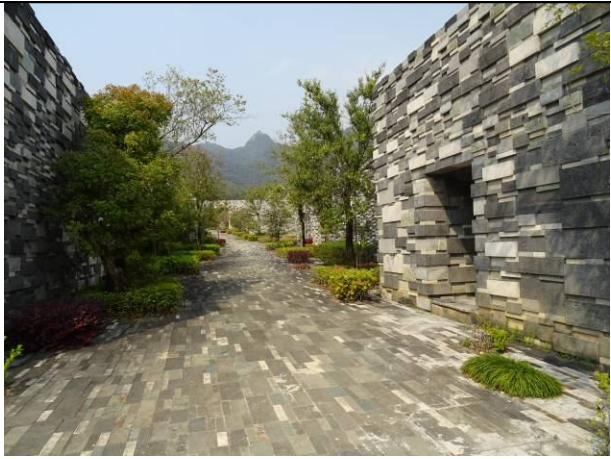
| 养生酒店区 (2019.3) | 养生酒店区 (2019.3) |

养生酒店区实施酒店 414 栋，整体布局以 9m 主要道路为界分为南区酒店以及北区酒店两部分，包括建筑物区、道路及广场区、绿化用地区。南区酒店有 VLA、VLB、VLD、VLF、SVLA、SVLB 六种户型，有 364 栋，均为一层建筑；北区酒店有 VLA、VLB、VLA、VLB、VLS 五种户型，有 50 栋，均为一层建筑；酒店之间有道路连接，主干道宽 6m，次干道宽 4m，为砼沥青路面。建筑物与建筑物之间有硬化广场，面积较小，建筑群周围、中间在可绿化区域内布置了景观绿化。

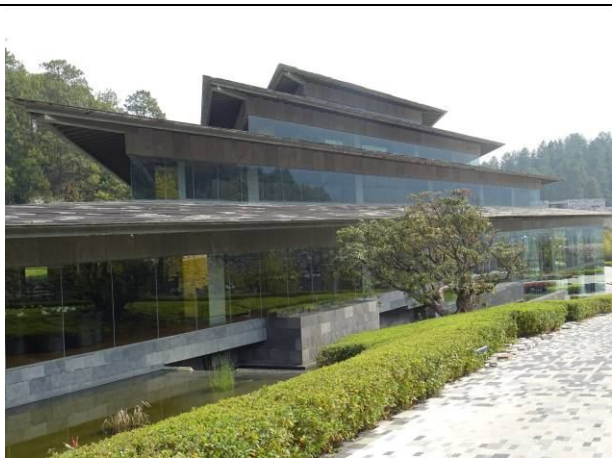
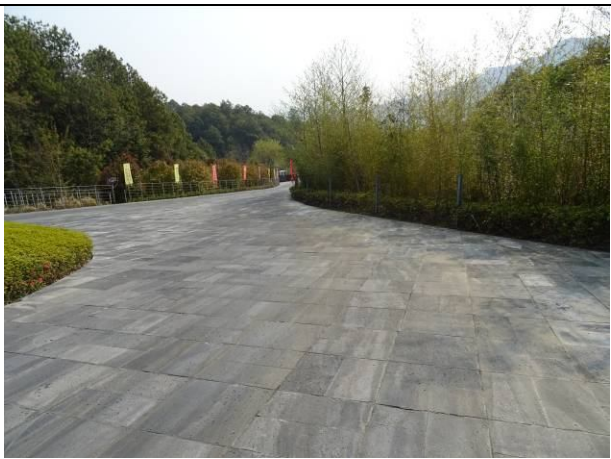
| 后勤管理区 (2019.3) | 后勤管理区 (2019.3) |

后勤管理区包括休闲服务、休闲娱乐、会所、办公楼、天文台、山顶茶室六部分，按场地使用功能分为建筑物区、道路及广场区、绿化用地区。山顶茶室、天文台为 1 层建筑，其余均为 3 层建筑；各场地均有有道路连接，主干道宽 6m，次干道宽 3m，为砼沥青路面。建筑物与建筑物之间有硬化广场，在建筑物周边可绿化区域内布置了景观绿化。

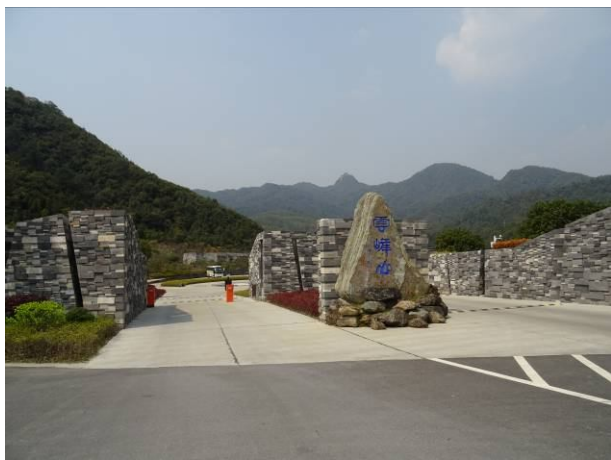
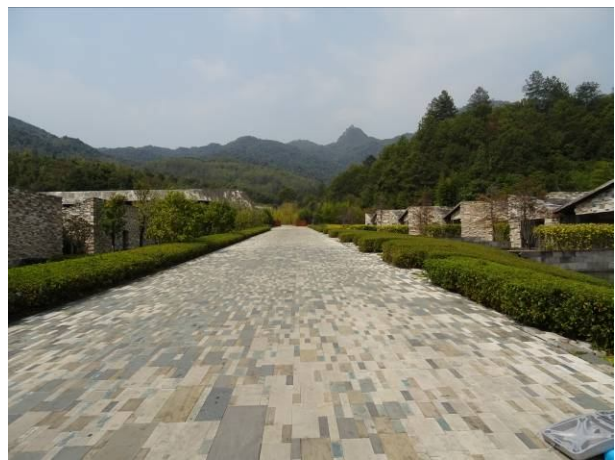
| <p>停车场区（2019.3）</p> | <p>停车场区（2019.3）</p> |

生态停车位：为砼空心砖植草停车位，停车位有 492 个，该类型停车位具有保水、保土功能，现阶段，一般建设项目停车场都采用生态停车位。

管理房及绿化用地：位于停车场西侧，场地内布置有 400m<sup>2</sup> 管理房和厕所，周边根据绿化需要布置了景观绿化措施。

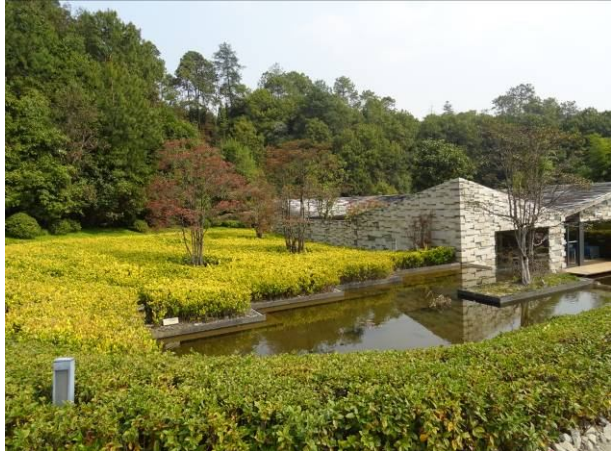
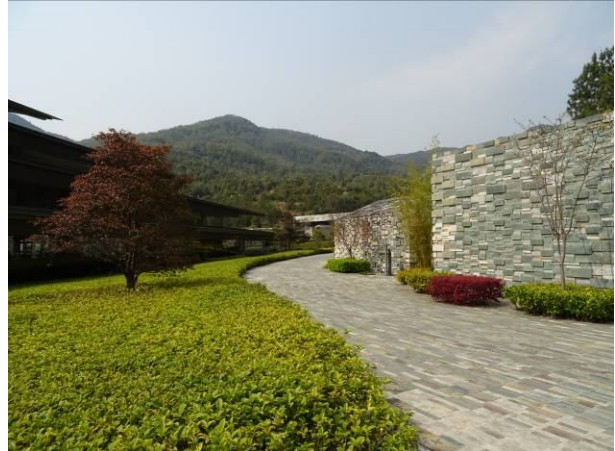
| <p>景观绿化区（2019.3）</p> | <p>景观绿化区（2019.3）</p> |

主要布置在场地西侧和主入口至办公楼之间空地，项目开发结合自然山林、田园风光的生态环境，以道教文化为载体，充分发挥利用景区所具有的空气资源、气候资源、山林资源、水资源、养生民俗资源、养生文化资源的优势，倡导生态旅游和休闲养生的主题。绿化工程包括“线状”绿化及“点式”绿化两大部分。“线状”绿化主要沿道路两侧布置，道路两侧选择乔木、灌木及草坪配置。同时在建筑物周边空地范围内布置了以灌木、草坪为主的绿化景观。乔木有马樱花、百花杜鹃、黄连木、香叶树、酸枝木、八角树、枫树、石榴、玉兰、紫薇、四季桂、厚皮香、小金桂、红枫、墨水树、清香木、勾骨、杨梅、大叶女贞、黄连木、滇朴、红叶石楠、枇杷、小金竹、红花檵木球、红叶石楠球、叶子花球等。

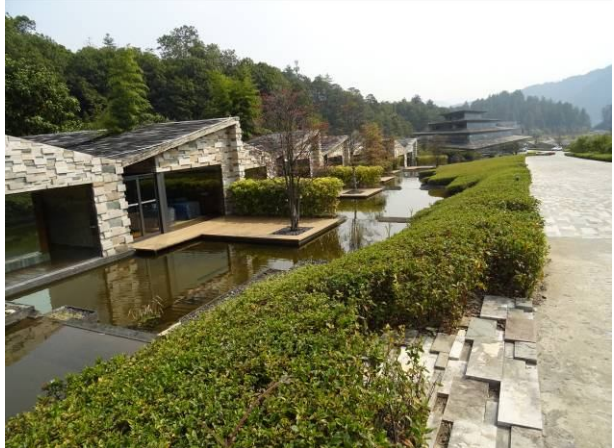
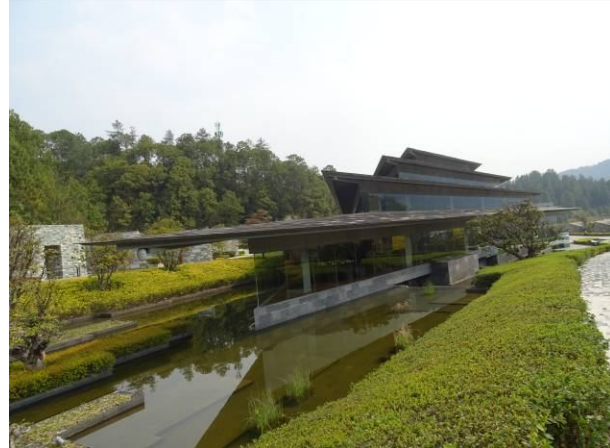
| <p>景观水景区（2019.3）</p> | <p>景观水景区（2019.3）</p> |

景观水景区从场地中部自西向东布置，同时也作为整个场地雨水排水系统，水景区呈“线”状布置，长 675m。

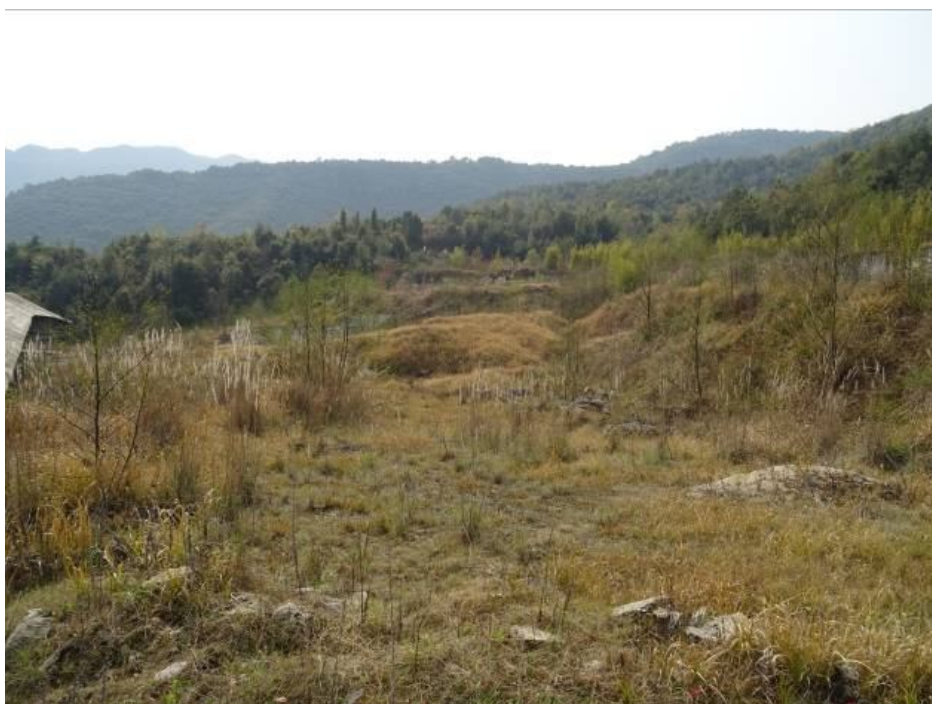
未扰动区（植被保护区）现状

未扰动区域包括原有山体植被保护区，在征地范围内，项目区北部山腰中上部植被较好，山体植被保护区域面积为  $1.68\text{hm}^2$ 。在建设过程中，不对该区域进行扰动。

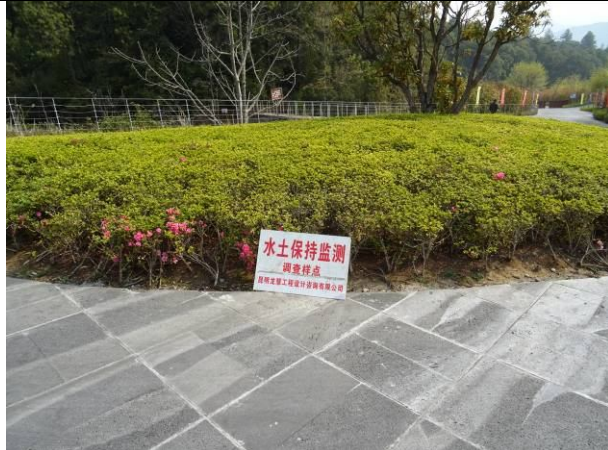
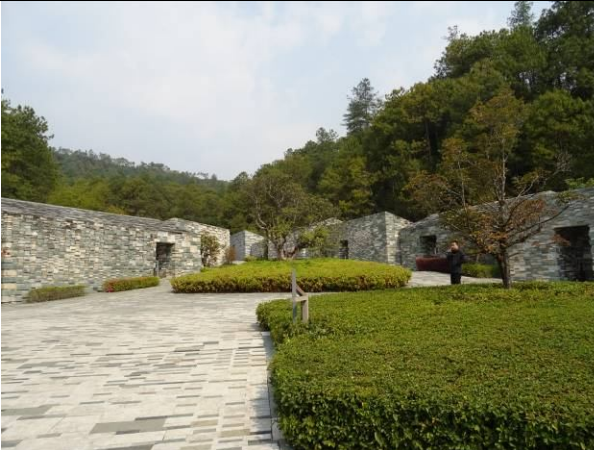
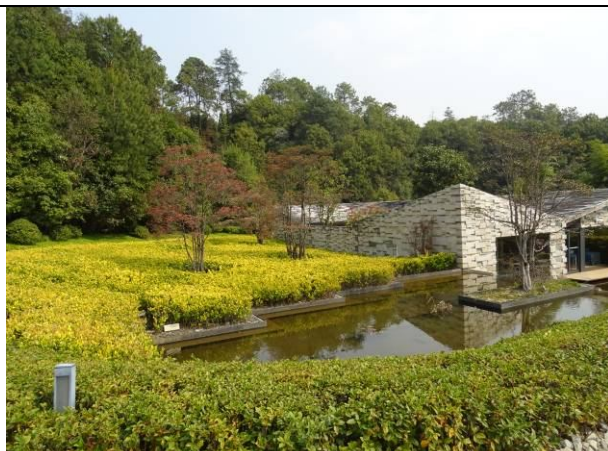
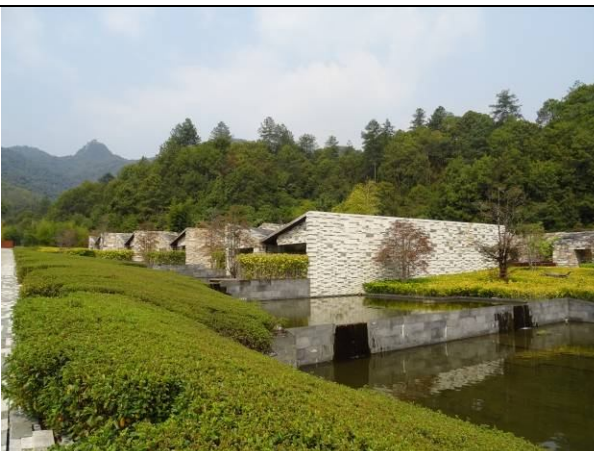
| <p>景观绿化 (2019.3)</p> | <p>景观绿化 (2019.3)</p> |

| 防治分区 | 措施类型 | 防治措施 | 内容 | 单位 | 原方案设计 | | 实施工程量 | 工程量变化情况 | 备注 |
|---|---|---|---|---|---|---|---|---|---|
| | | 景观绿化 | 面积 | hm <sup>2</sup> | 1.08 | | 1.08 | 0 | 无变化 |
| 景观水景区 | 植物措施 | 边坡藤本绿化 | 长度 | m | | 395 | 395 | 0 | 无变化 |
